DEKRA CZ a.s.

ÚDAJE O VOZIDLE

RZ:	9U23246	VIN:	WDB96302110199954
Tovární značka (výrobce):		Zdvih. objem :	12809
Obchodní označení:	Mercedes-Benz	Max. výkon (kW):	310
Provedení:	Actros 2542	Druh paliva:	Nafta
Barva:	Sedá /	Převodovka:	Automatická
Počet dveří:	2	Datum první registrace:	2017-11-06
Stav tachometru:	682841 Km Odečteno	Platnost tech. kont. do:	2023-10
Stav paliva v nádrži:	1/4	Stav oleje:	V intervalu
Chladicí kapalina:	V intervalu		
Servisní knížka k dispozici:	Elektronická

SEZNAM POŠKOZENÍ

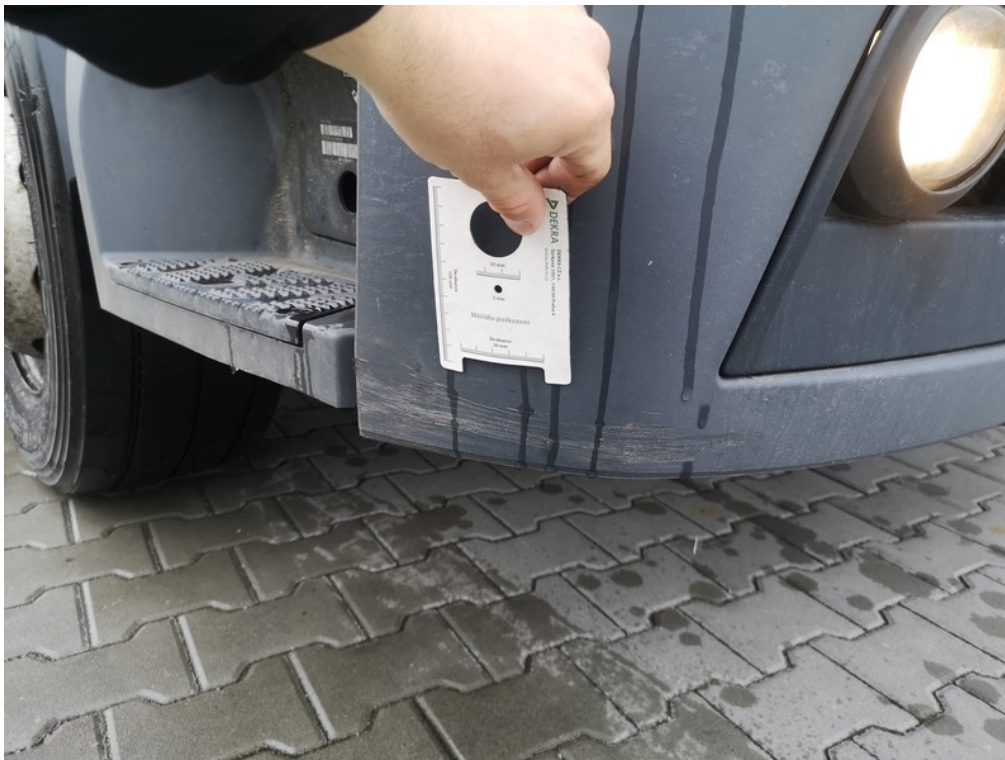
1 Umístění
 Poškozený díl
 Druh poškození

Exteriér (vnější prostor)
 Přední nárazník - pravý díl
 Škrábance

Způsob opravy (opatření) Vyměnit
 Poznámka:

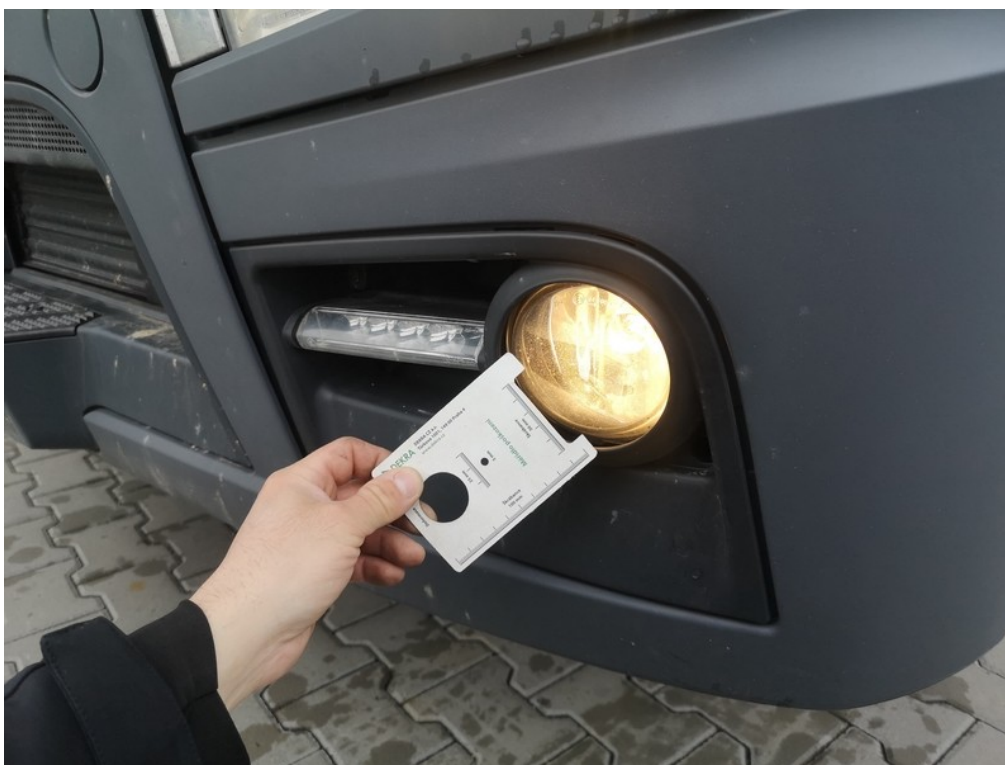
2 Umístění
 Poškozený díl
 Druh poškození

Exteriér (vnější prostor)
 P mlhový světlomet levý
 Závada

Způsob opravy (opatření) Vyměnit
 Poznámka:

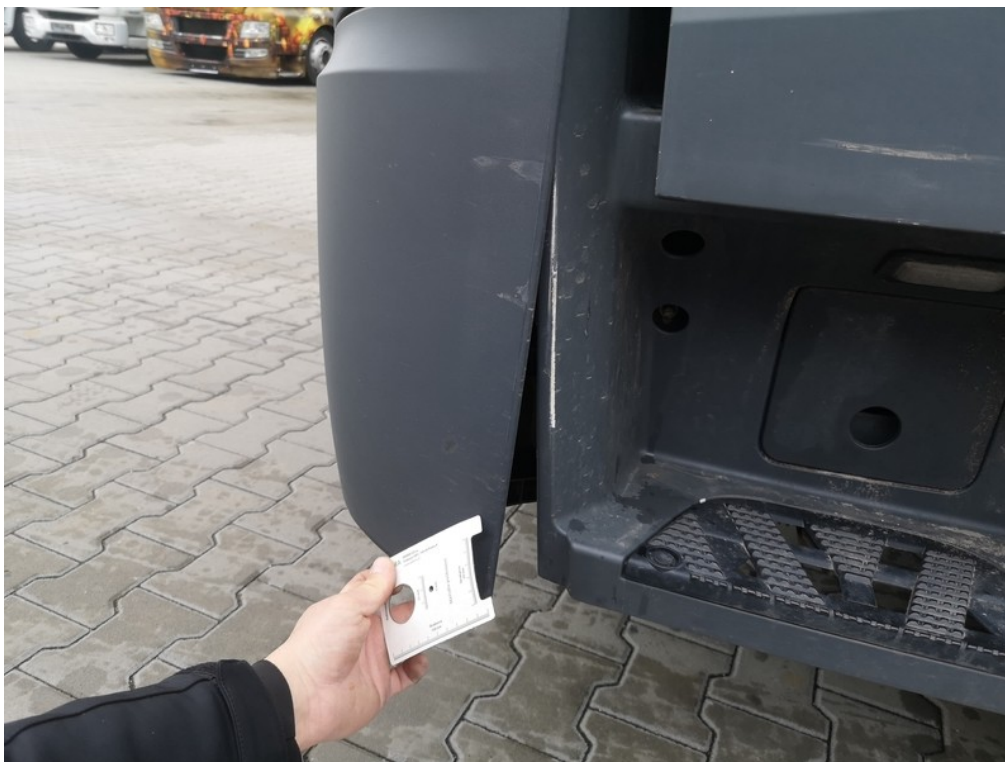
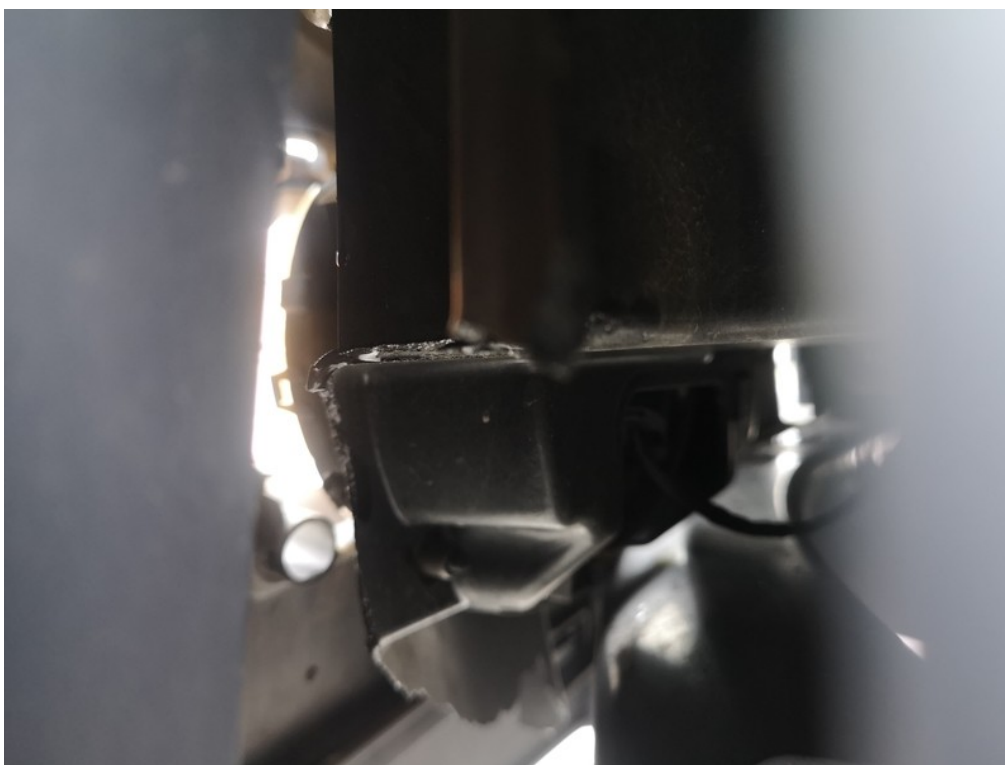
Umístění
3 Poškozený díl
Druh poškození

Exteriér (vnější
prostor)
Přední nárazník - levý
díel
Prasklina

Viz popis k poškození č. **3**

Způsob opravy (opatření) Vyměnit
Poznámka: Držák pod dílem

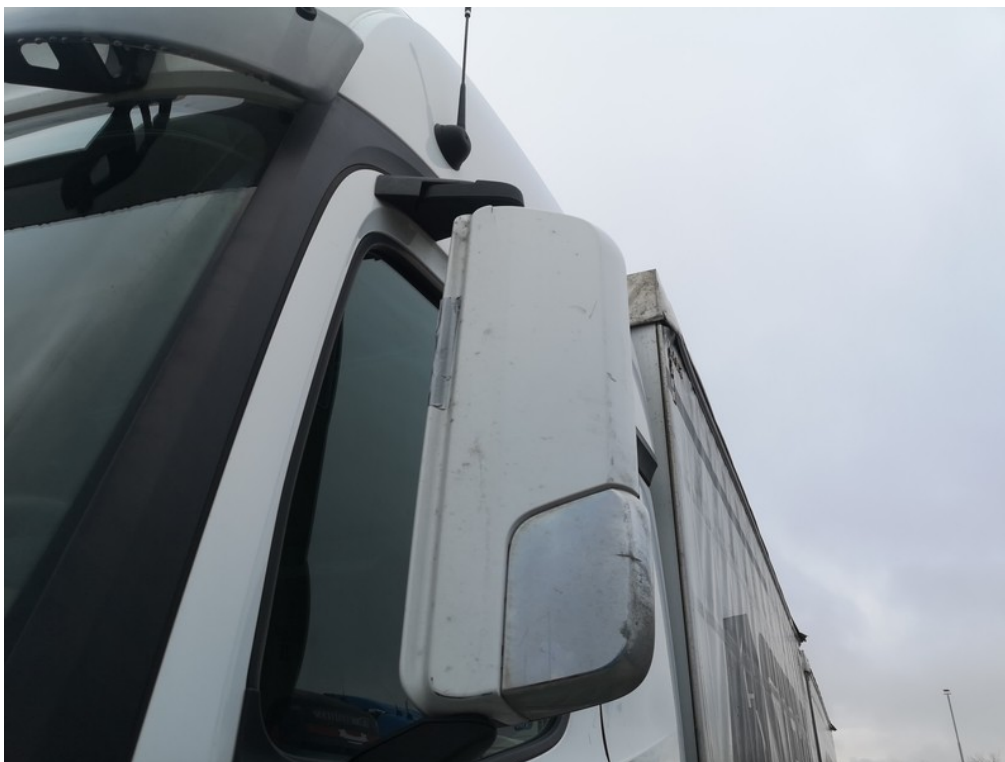
4 Umístění
 Poškozený díl
 Druh poškození

Exteriér (vnější
 prostor)
 Kryt L zpětného
 zrcátka
 Prasklina

Způsob opravy (opatření) Vyměnit
 Poznámka:

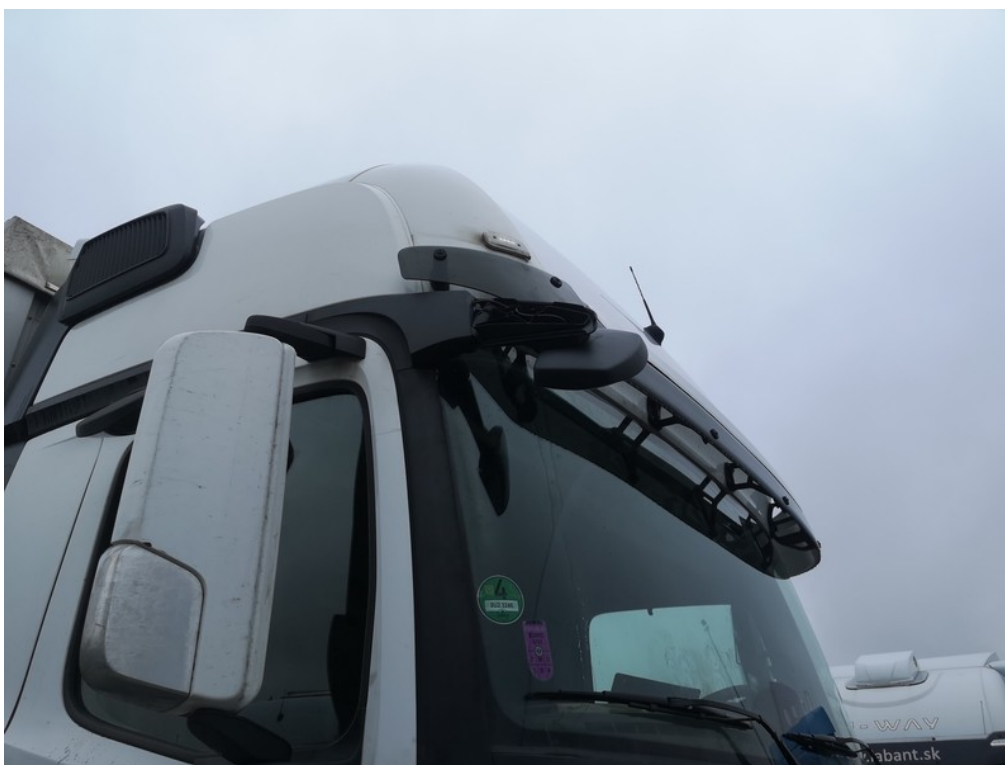
5 Umístění
 Poškozený díl
 Druh poškození

Exteriér (vnější
 prostor)
 Kryt čelního zrcátka
 Chybí

Způsob opravy (opatření) Doplnit/dodat
 Poznámka:

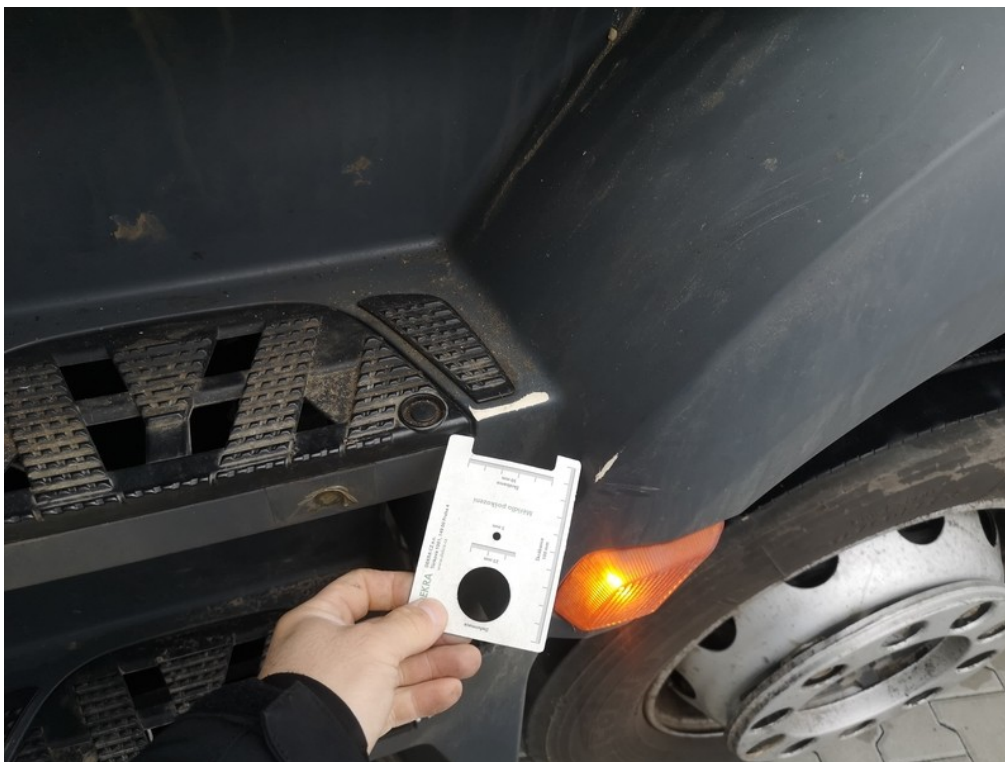
6 Umístění
 Poškozený díl
 Druh poškození

Exteriér (vnější
 prostor)
 Blatník přední levý
 Opatření

Způsob opravy (opatření) Lakovat
 Poznámka:

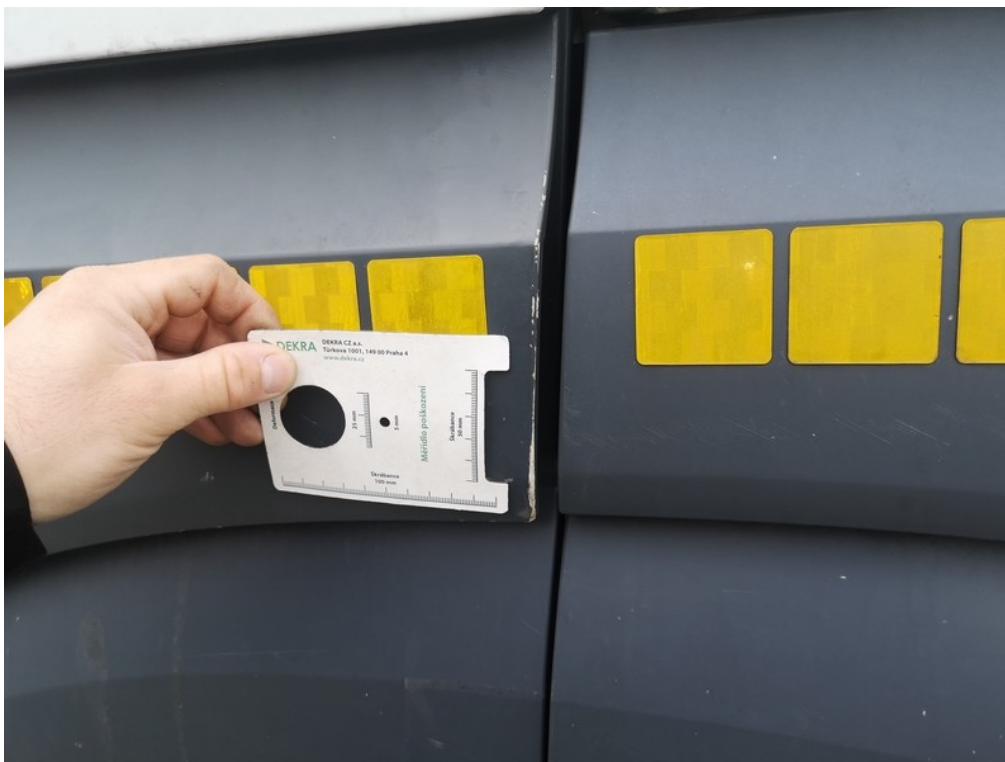
7 Umístění
 Poškozený díl
 Druh poškození

Exteriér (vnější
 prostor)
 L prodloužení dveří
 Škrábance

Způsob opravy (opatření) Lakovat
 Poznámka:

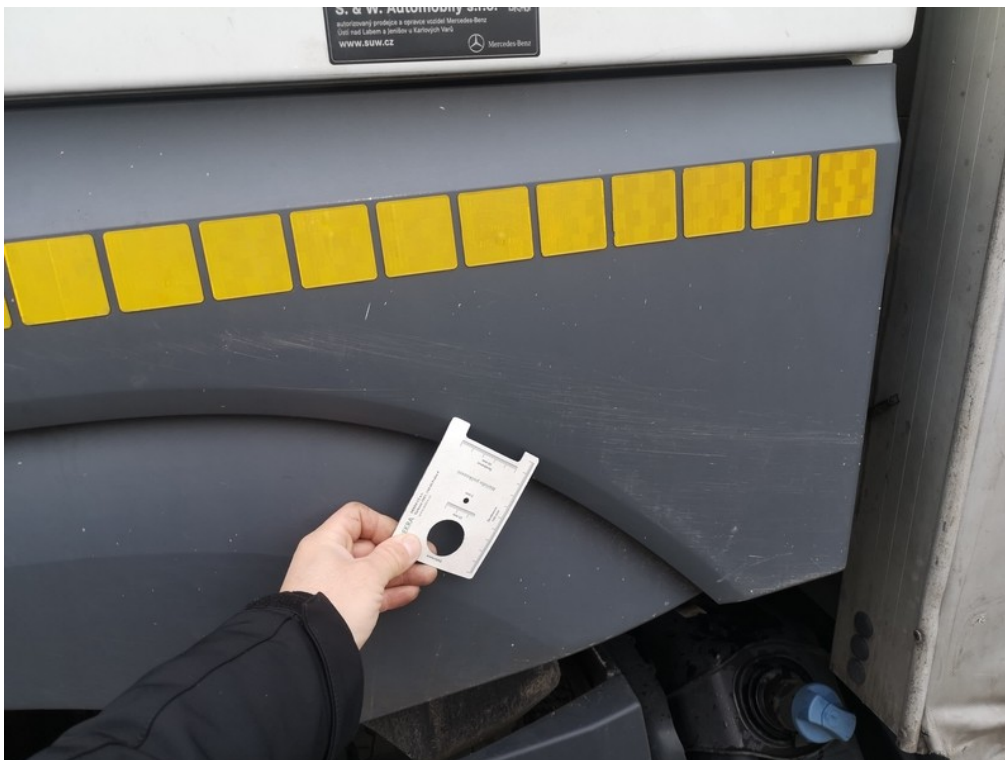
8 Umístění
 Poškozený díl
 Druh poškození

Exteriér (vnější prostor)
 Ozdobná lišta LZ bočnice
 Škrábance

Způsob opravy (opatření) Lakovat
 Poznámka:

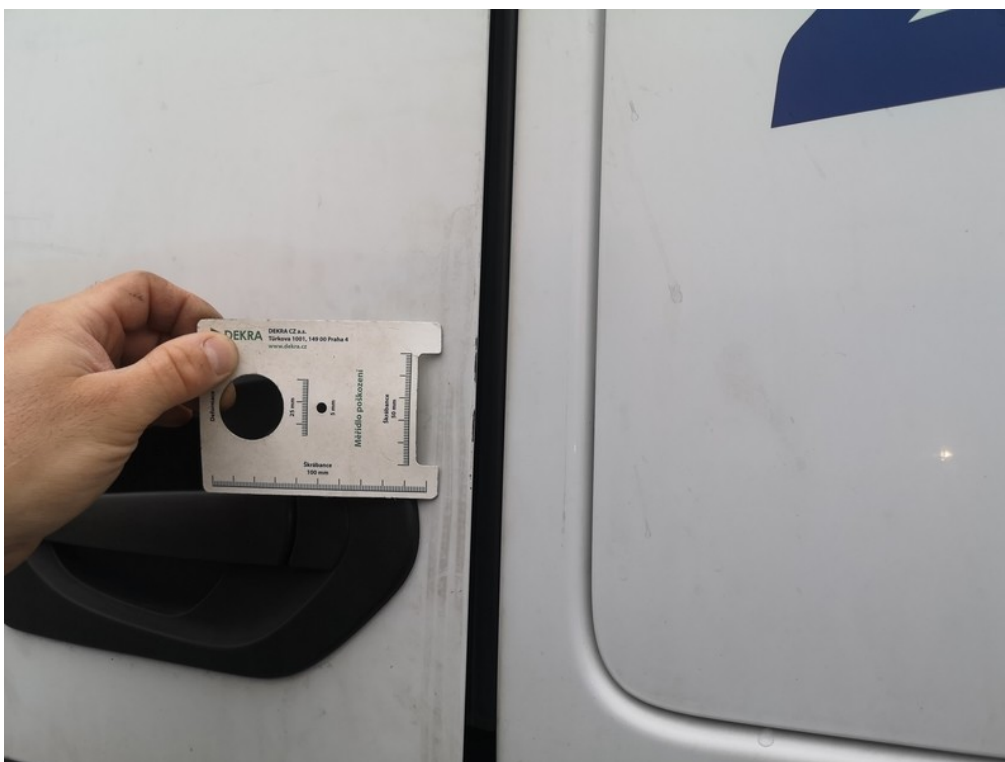
9 Umístění
 Poškozený díl
 Druh poškození

Exteriér (vnější prostor)
 Dveře přední levé
 Škrábance

Způsob opravy (opatření) Lakovat
 Poznámka:

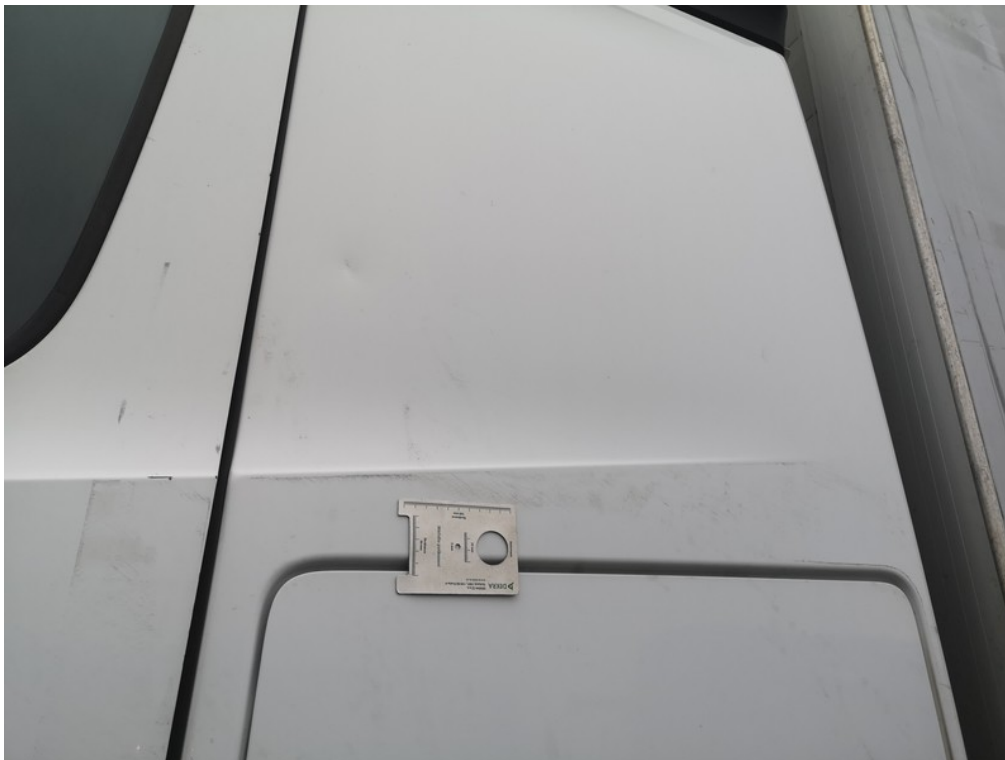
10 Umístění
Poškozený díl
Druh poškození

Exteriér (vnější
prostor)
Bočnice zadní levá
Škrábance

Způsob opravy (opatření) Lakovat
Poznámka: +jamka

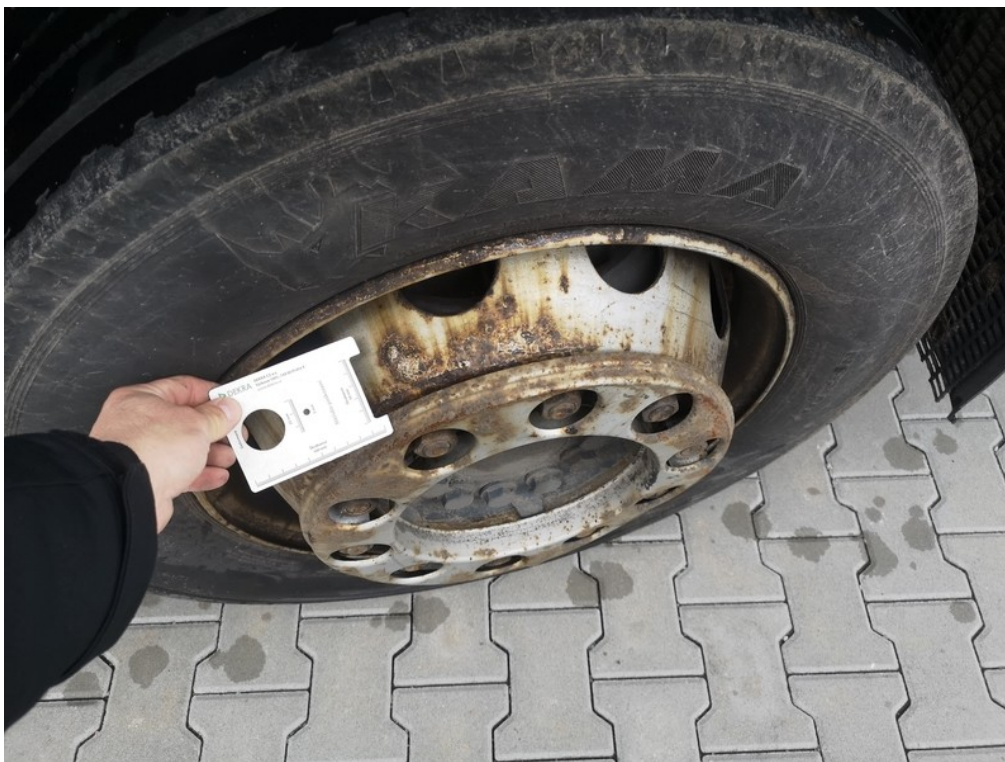
11 Umístění
Poškozený díl
Druh poškození

Exteriér (vnější
prostor)
Disk LZ kola
Koroze

Způsob opravy (opatření) Opravit
Poznámka:

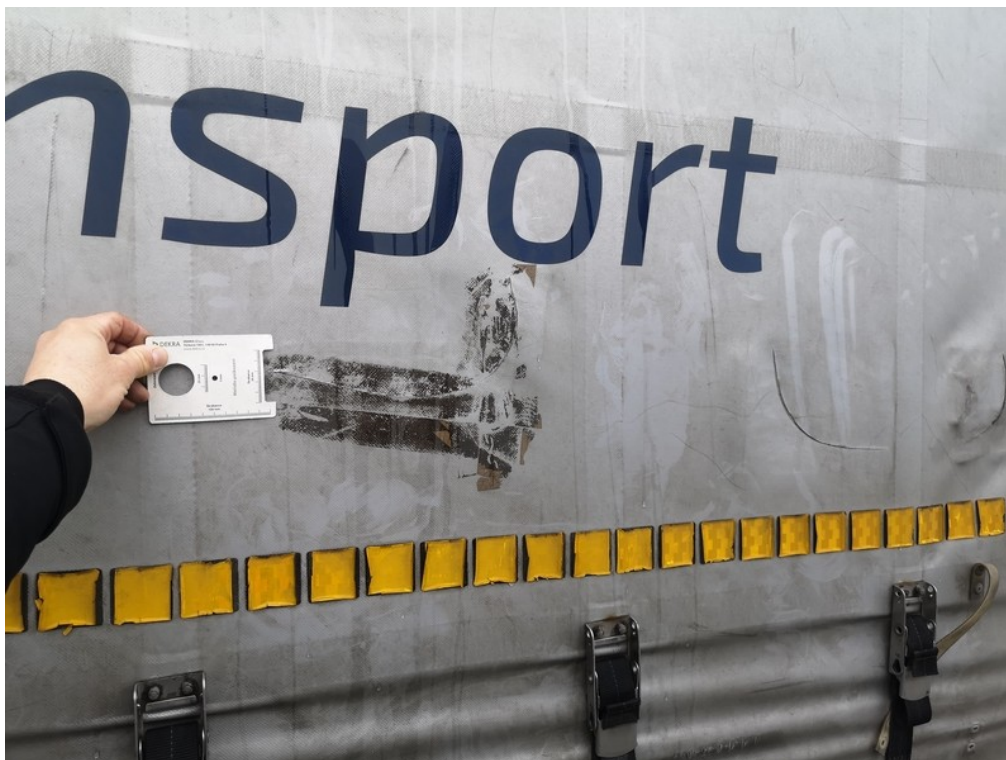
Umístění
12 Poškozený díl
Druh poškození

Exteriér (vnější prostor)
L bok plachty
Předchozí zaznamenané poškození

Způsob opravy (opatření) Opravit
Poznámka:

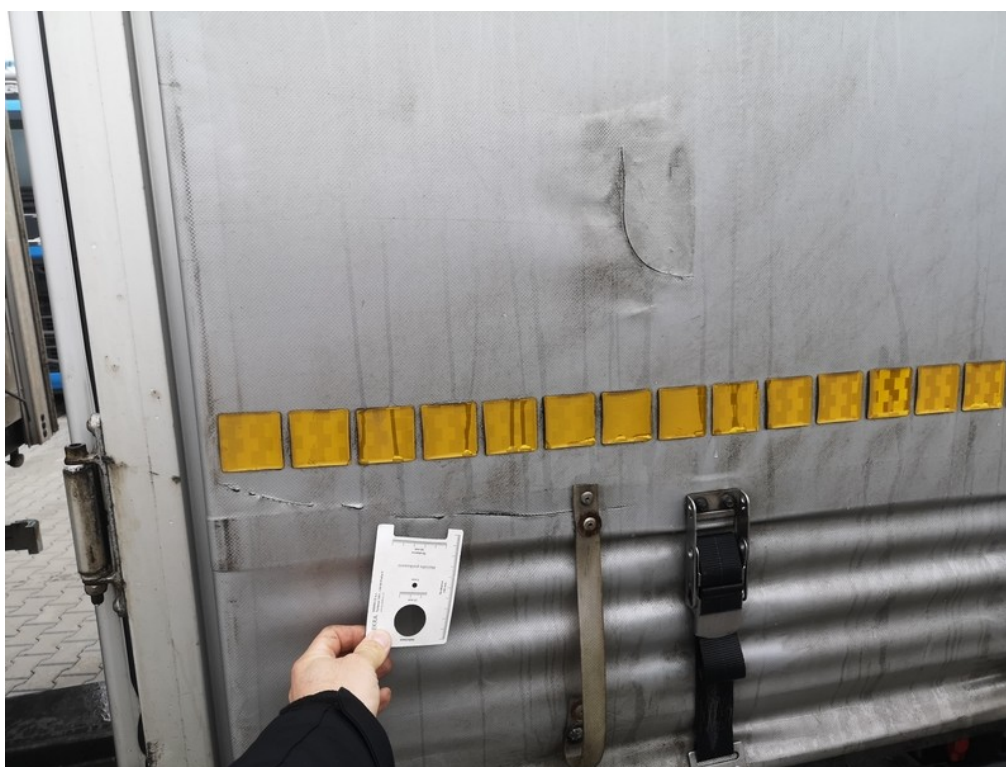
Umístění
13 Poškozený díl
Druh poškození

Exteriér (vnější prostor)
P bok plachty
Předchozí zaznamenané poškození

Způsob opravy (opatření) Opravit
Poznámka:

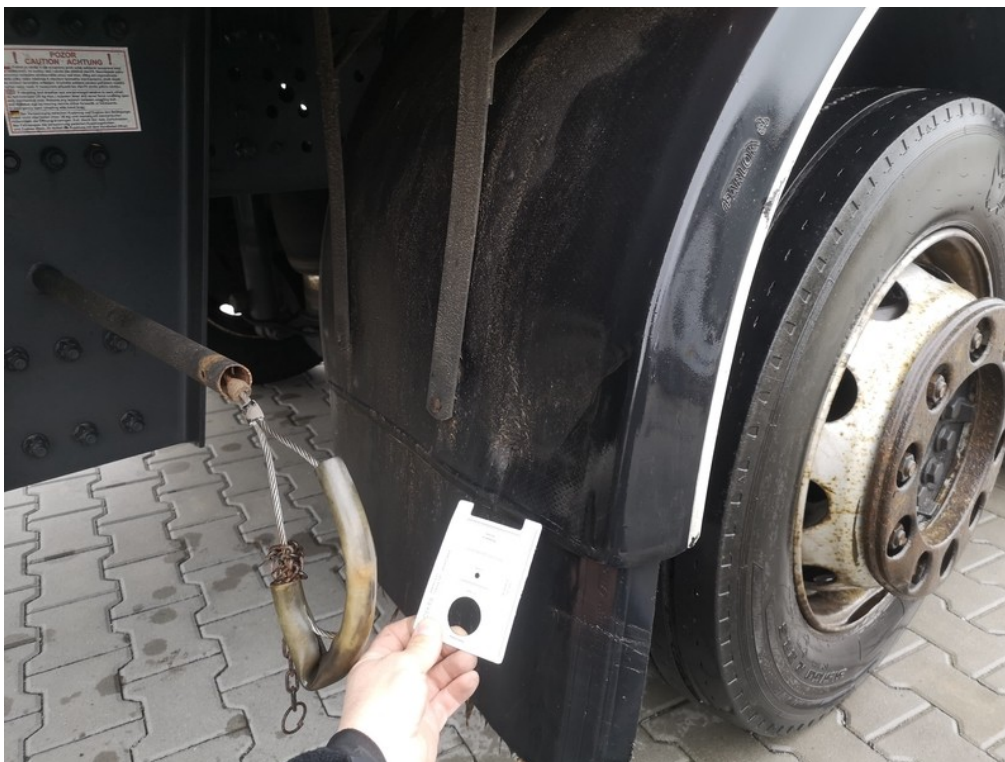
14 Umístění
 Poškozený díl
 Druh poškození

Exteriér (vnější prostor)
 Vložka podběhu PZ kola zadní
 Deformace

Způsob opravy (opatření) Vyměnit
 Poznámka:

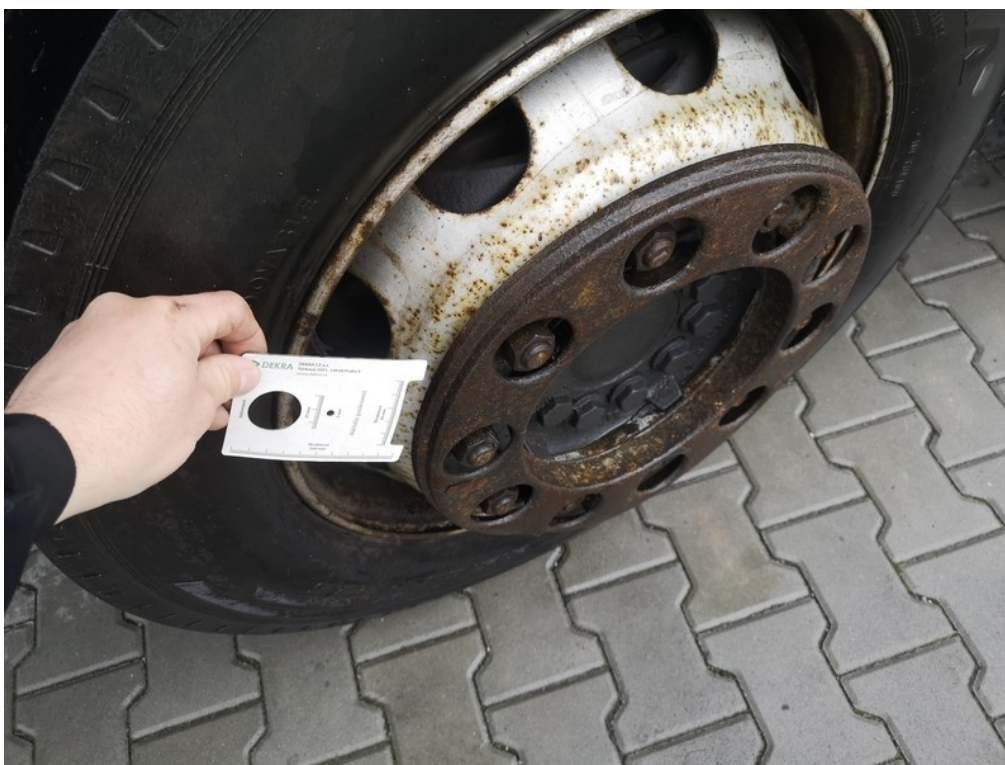
15 Umístění
 Poškozený díl
 Druh poškození

Exteriér (vnější prostor)
 Kryt PZ kola
 Deformace

Způsob opravy (opatření) Vyměnit
 Poznámka:

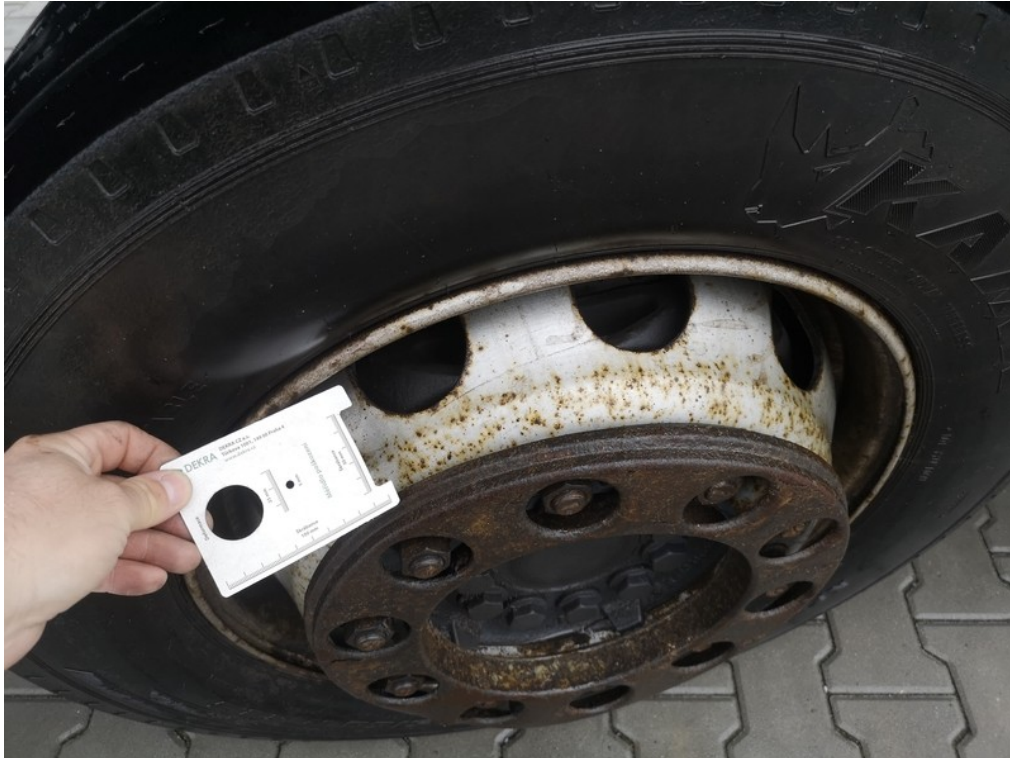
16 Umístění
Poškozený díl
Druh poškození

Exteriér (vnější
prostor)
Disk PZ kola
Koroze

Způsob opravy (opatření) Opravit
Poznámka:

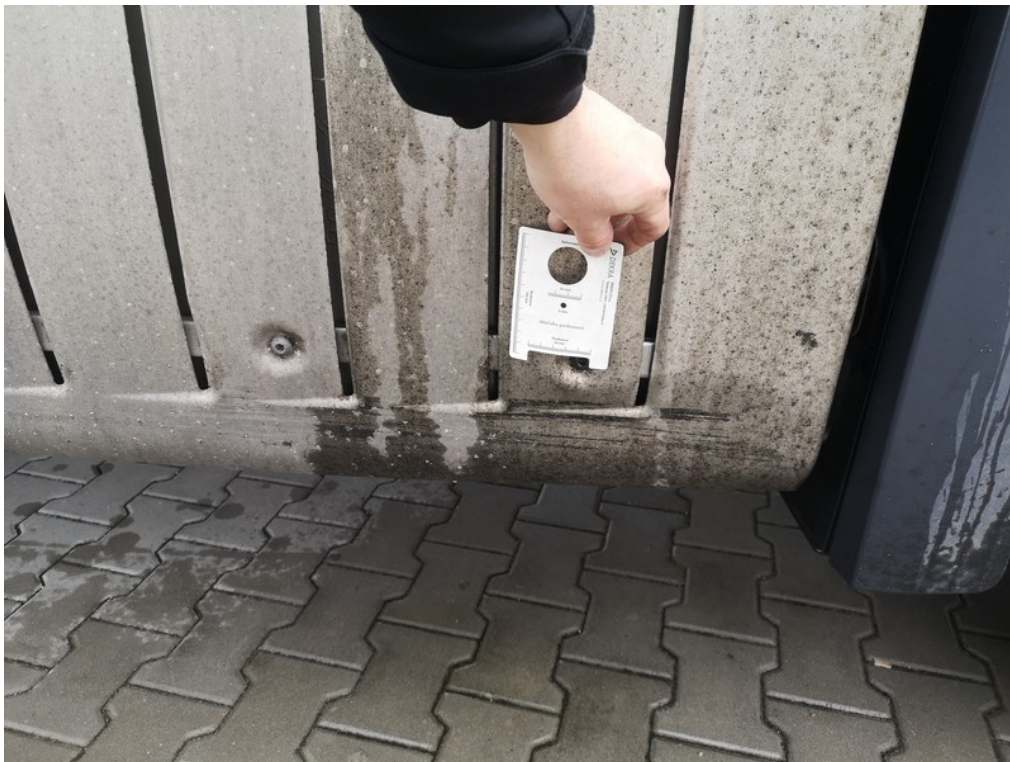
17 Umístění
Poškozený díl
Druh poškození

Exteriér (vnější
prostor)
Boční kryt výfuku
Deformace

Způsob opravy (opatření) Vyměnit
Poznámka:

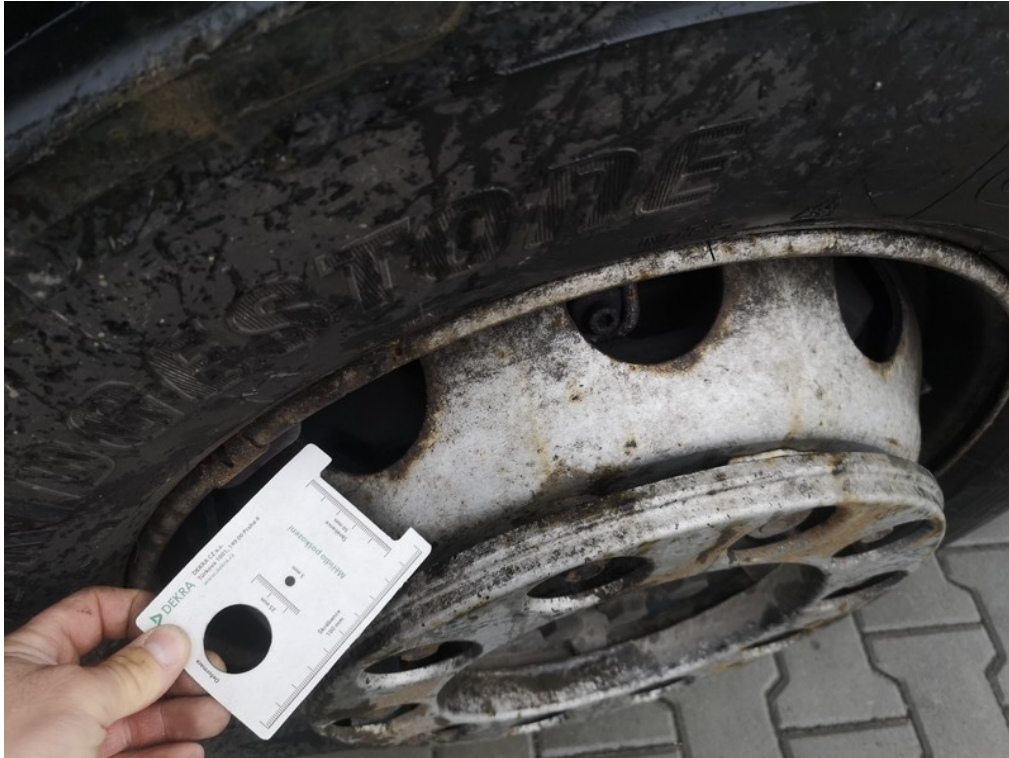
18 Umístění
Poškozený díl
Druh poškození

Exteriér (vnější
prostor)
Disk PP kola
Koroze

Způsob opravy (opatření) Opravit
Poznámka:

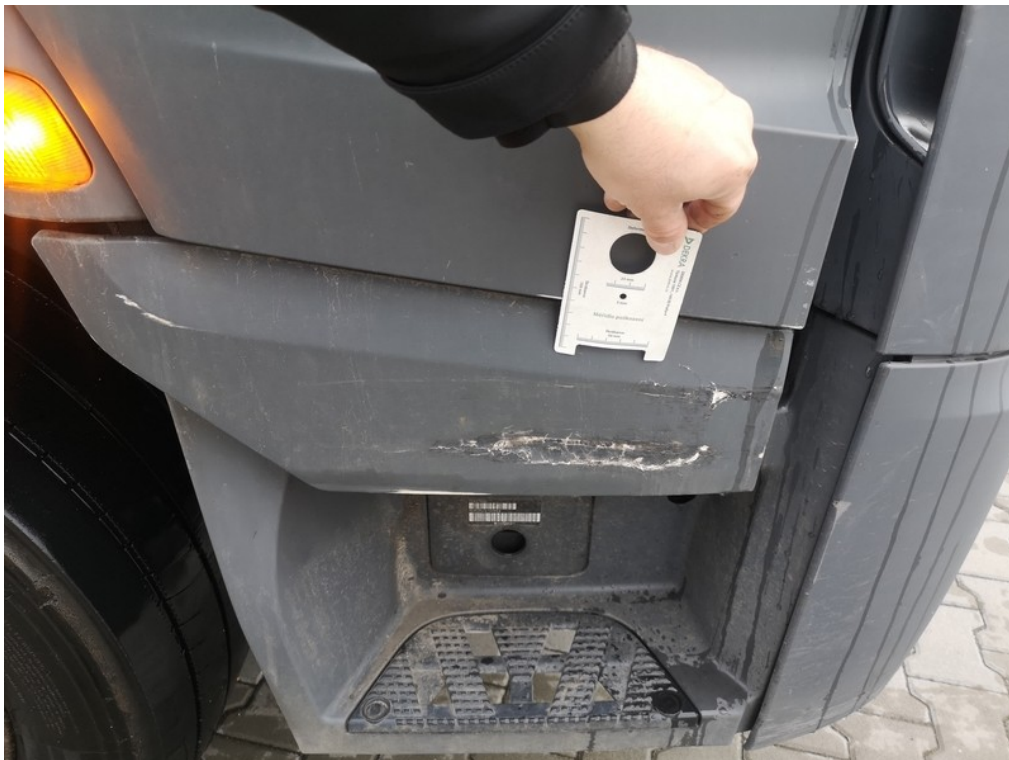
19 Umístění
Poškozený díl
Druh poškození

Exteriér (vnější
prostor)
P prodloužení dveří
Deformace

Způsob opravy (opatření) Vyměnit
Poznámka:

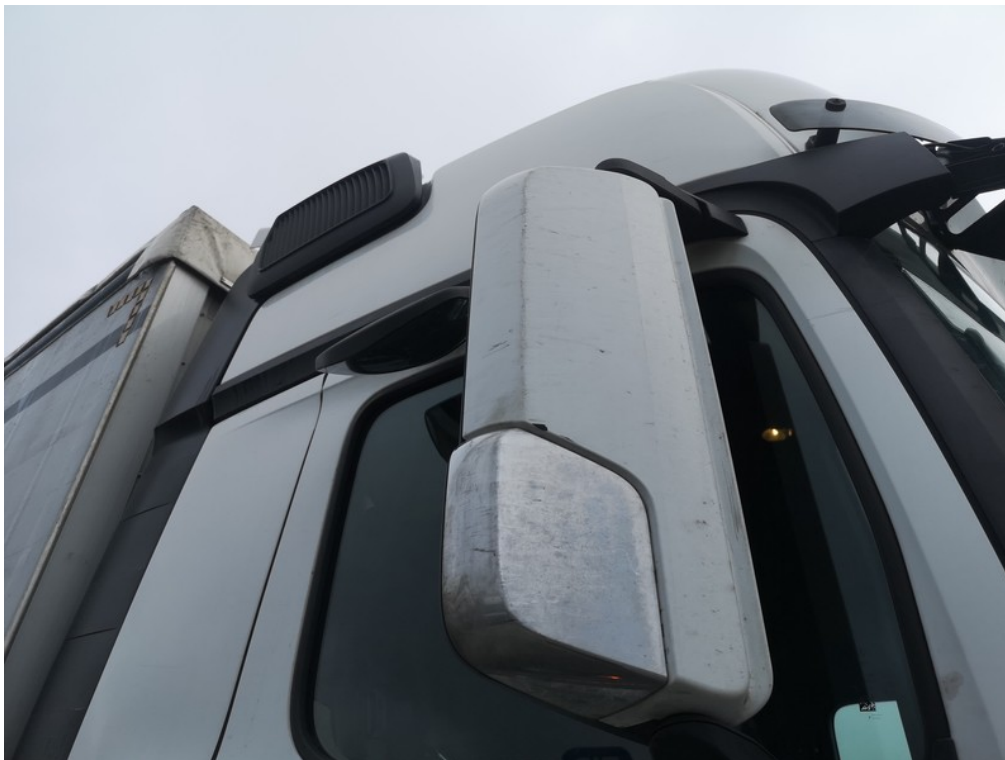
20 Umístění
 Poškozený díl
 Druh poškození

Exteriér (vnější prostor)
 Kryt P zpětného zrcátka
 Škrábance

Způsob opravy (opatření) Lakovat

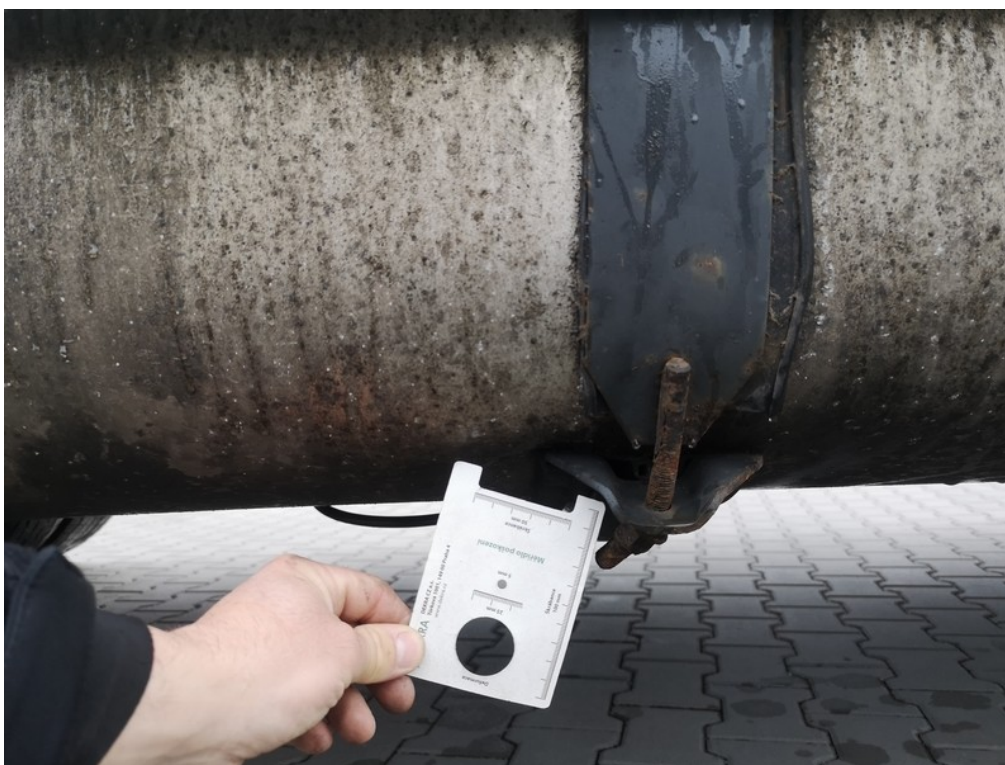
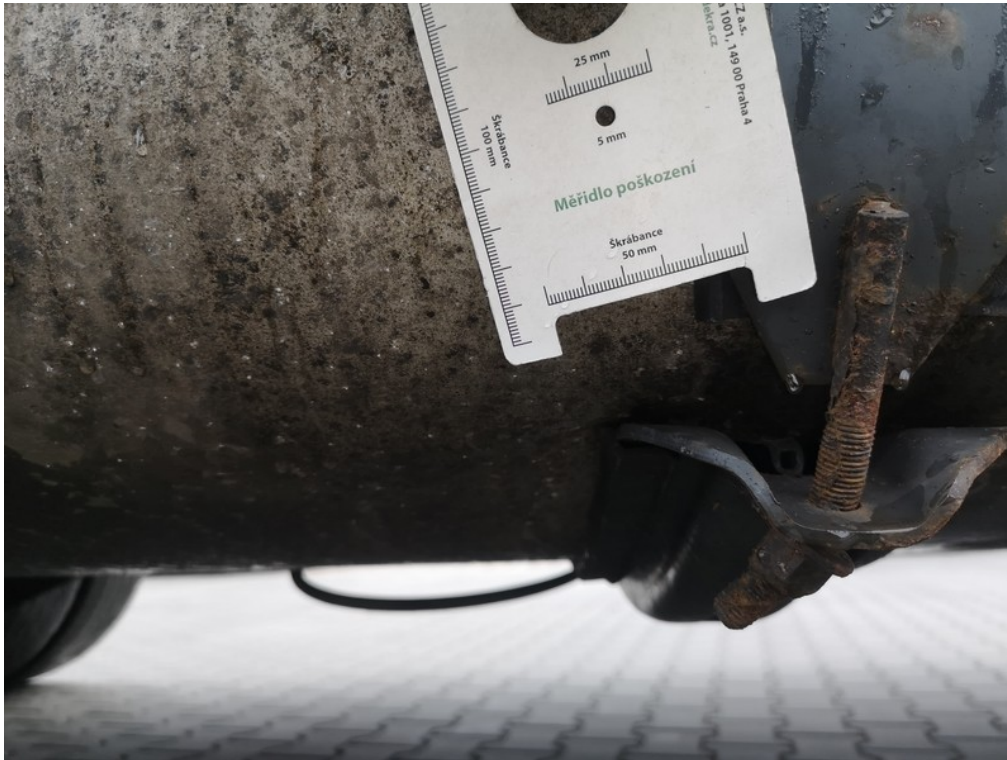
21 Umístění
 Poškozený díl
 Druh poškození

Exteriér (vnější prostor)
 P palivová nádrž
 Deformace

Viz popis k poškození č. 21

Způsob opravy (opatření) Vyměnit

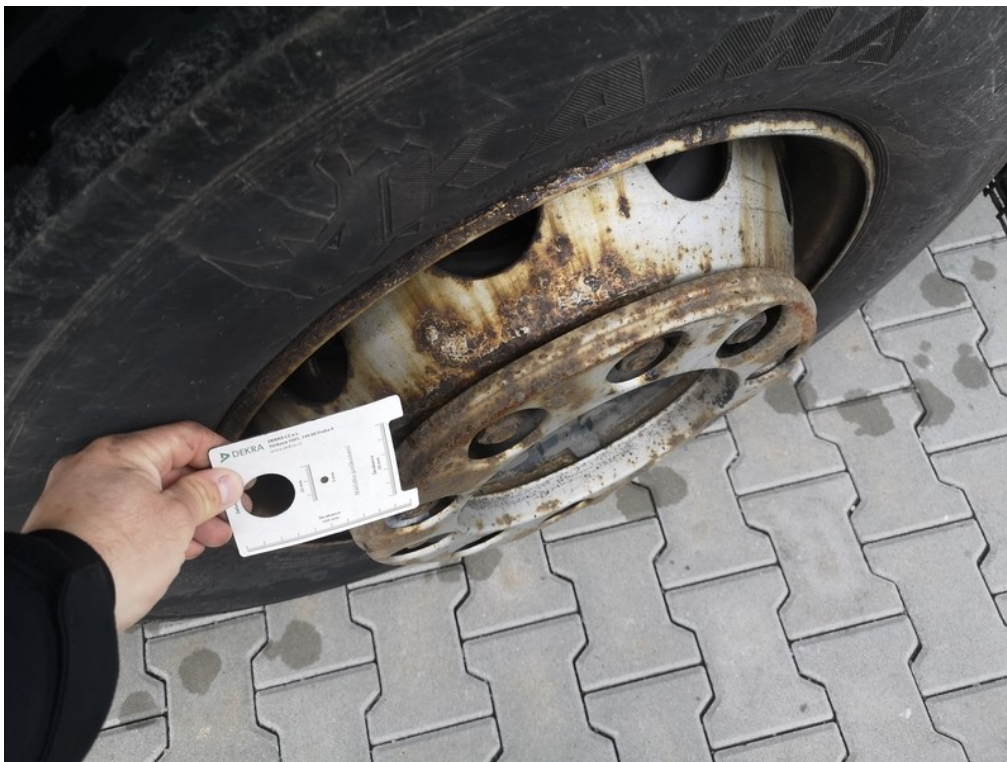
22 Umístění
Poškozený díl
Druh poškození

Exteriér (vnější
prostor)
Kryt LZ kola
Deformace

Způsob opravy (opatření) Vyměnit

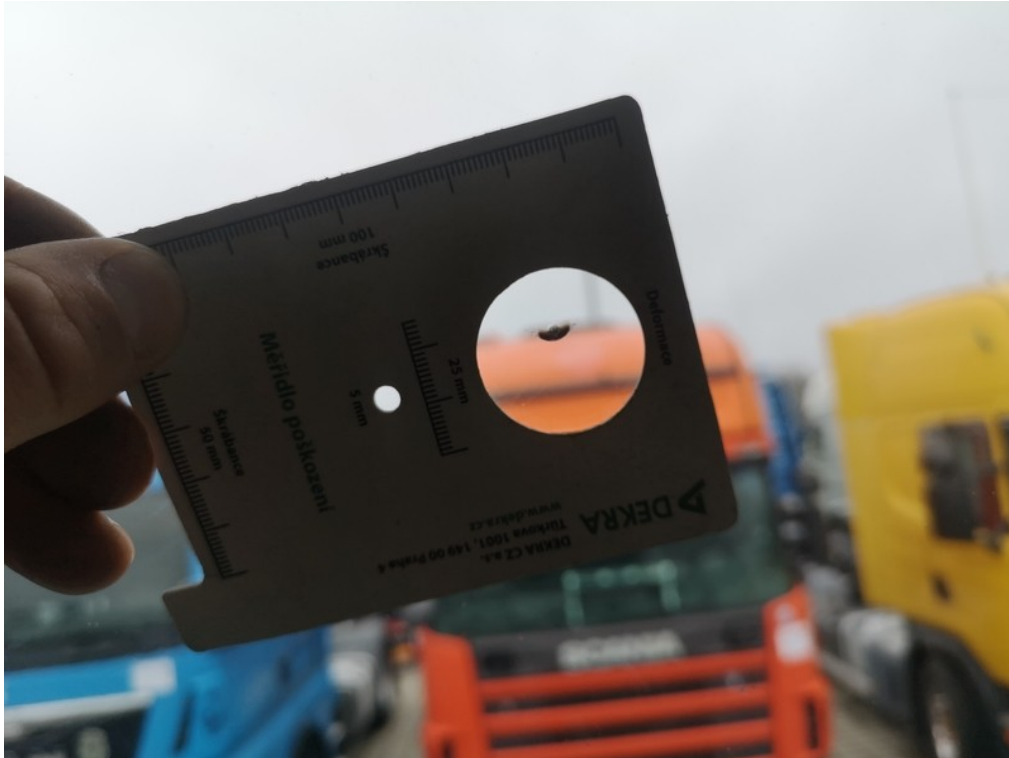
23 Umístění
 Poškozený díl
 Druh poškození

Exteriér (vnější
 prostor)
 Čelní sklo
 Štěp

Způsob opravy (opatření) Vyměnit
 Poznámka:

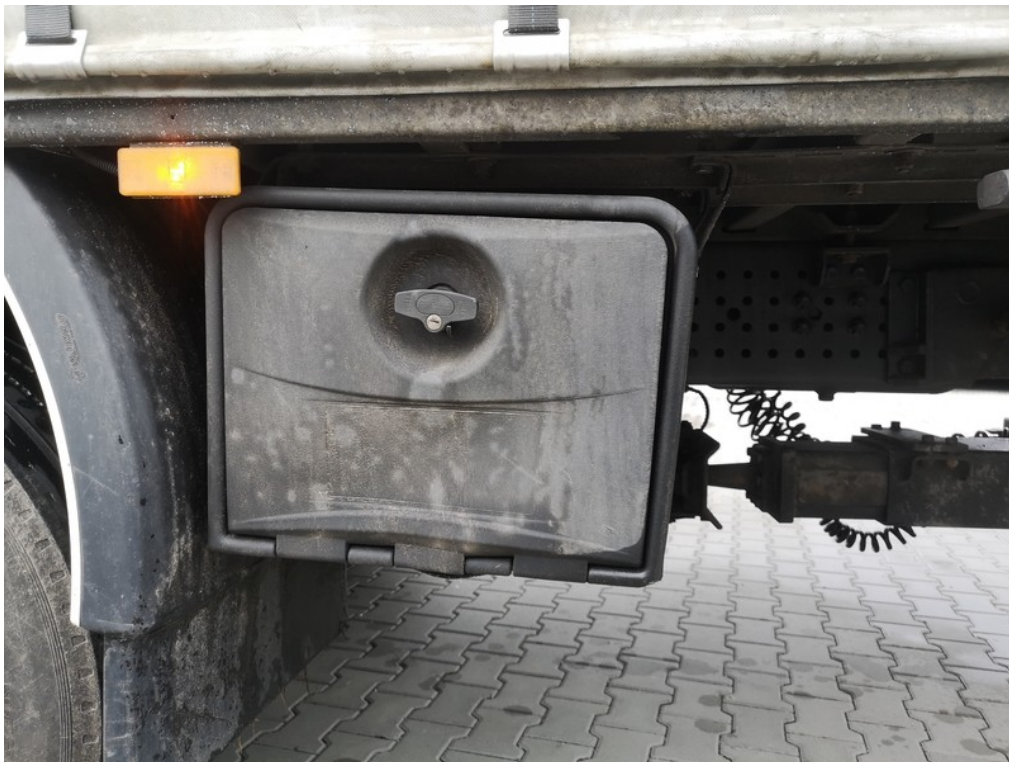
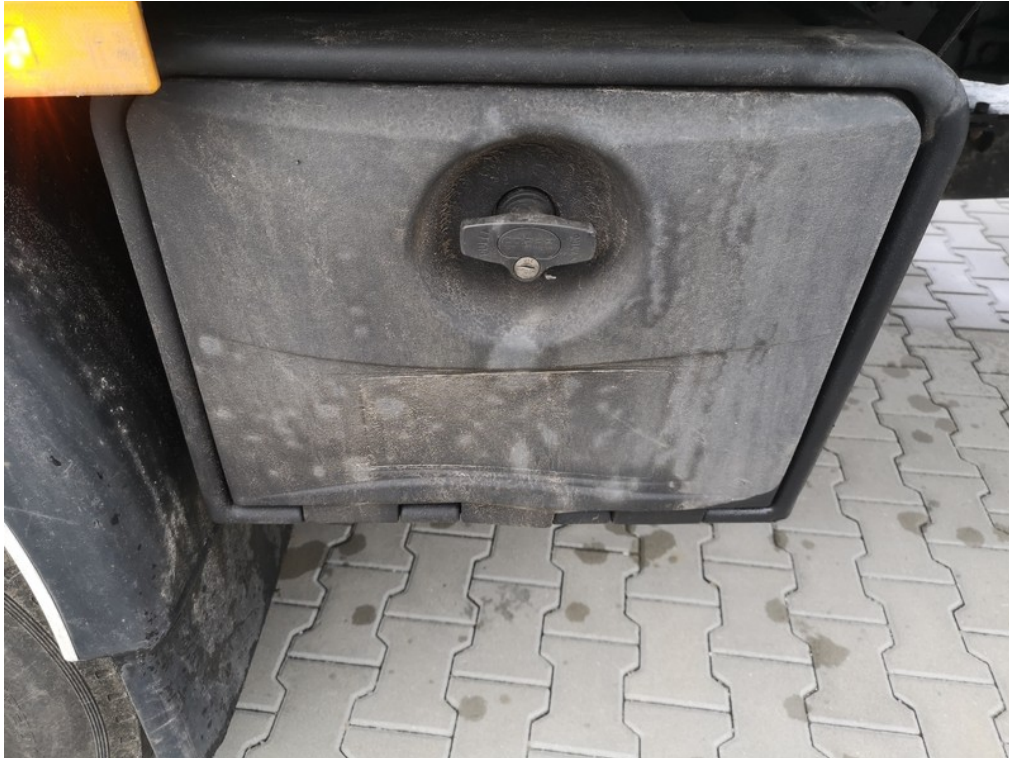
24 Umístění
 Poškozený díl
 Druh poškození

Exteriér (vnější
 prostor)
 L odkládací schrana
 Deformace

Viz popis k poškození č. 24

Způsob opravy (opatření) Vyměnit
 Poznámka:
