DEKRA CZ a.s.

ÚDAJE O VOZIDLE

RZ:	9U23246	VIN:	WDB96302110199954
Tovární značka (výrobce):		Zdvih. objem :	12809
Obchodní označení:	Mercedes-Benz	Max. výkon (kW):	310
Provedení:	Actros 2542	Druh paliva:	Nafta
Barva:	Sedá /	Převodovka:	Automatická
Počet dveří:	2	Datum první registrace:	2017-11-06
Stav tachometru:	682841 Km Odečteno	Platnost tech. kont. do:	2023-10
Stav paliva v nádrži:	1/4	Stav oleje:	V intervalu
Chladicí kapalina:	V intervalu		
Servisní knížka k dispozici:	Elektronická

SEZNAM POŠKOZENÍ

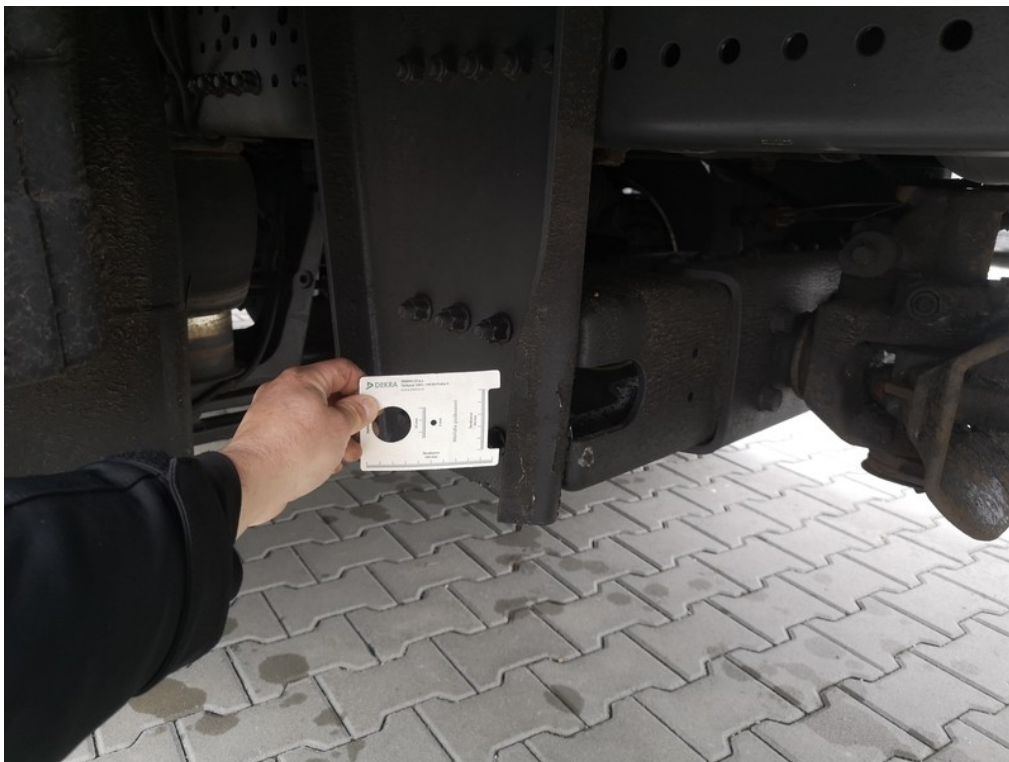
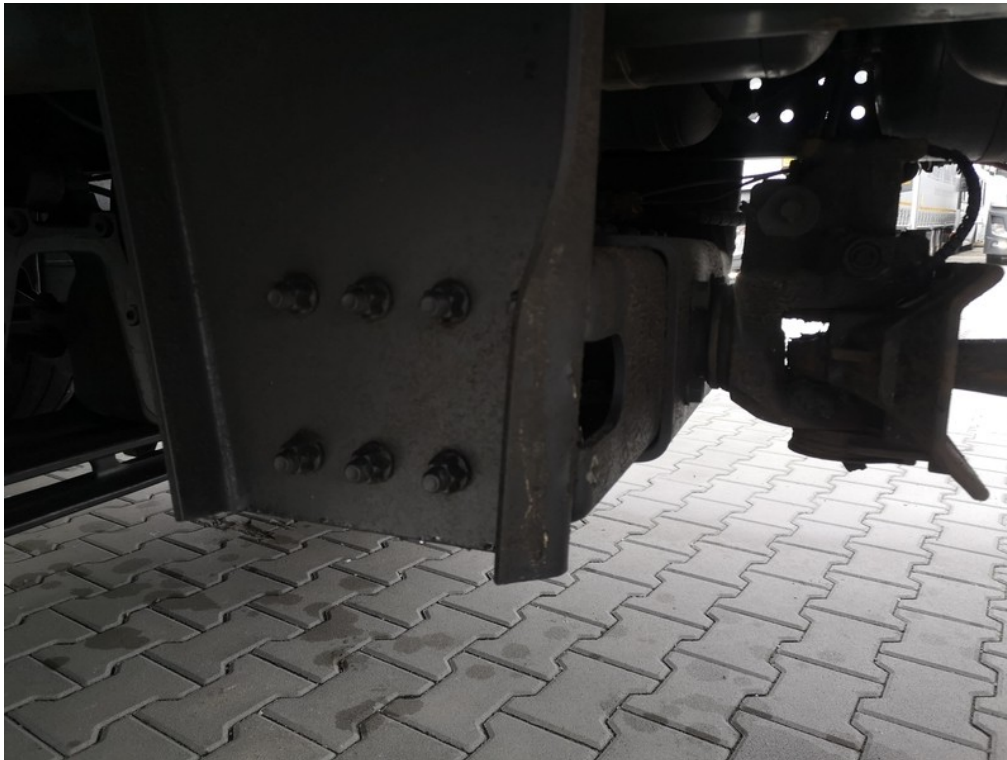
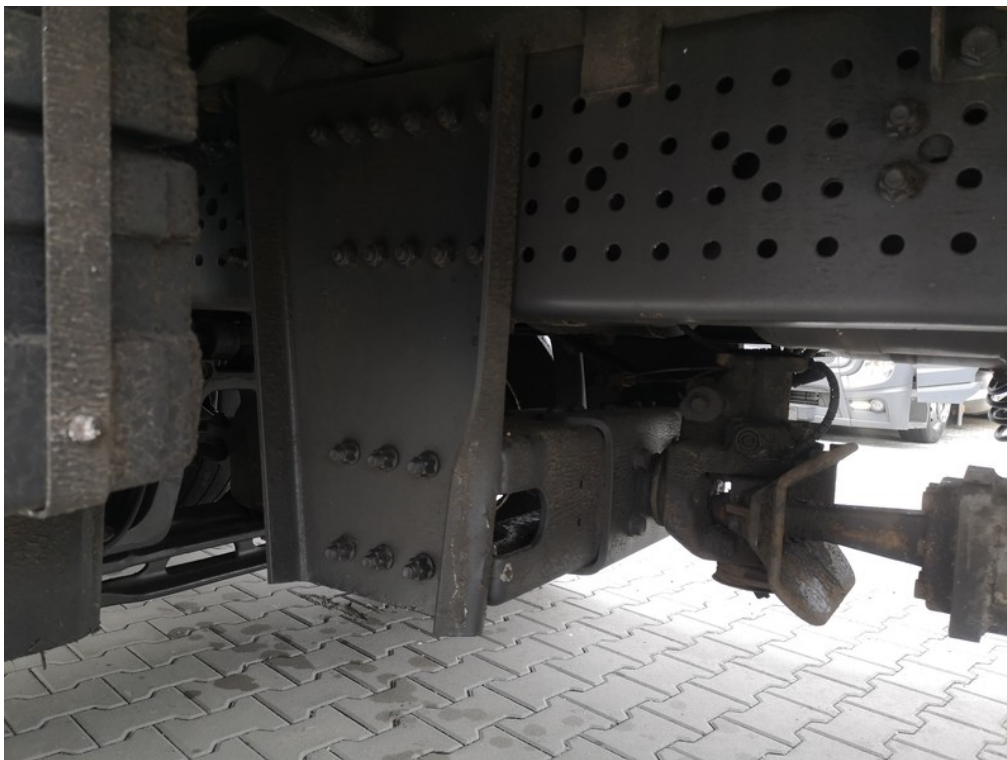
25 Umístění
Poškozený díl
Druh poškození

Exteriér (vnější
prostor)
Rám vozidla
Deformace

Viz popis k poškození č. 25

Způsob opravy (opatření) Opravit

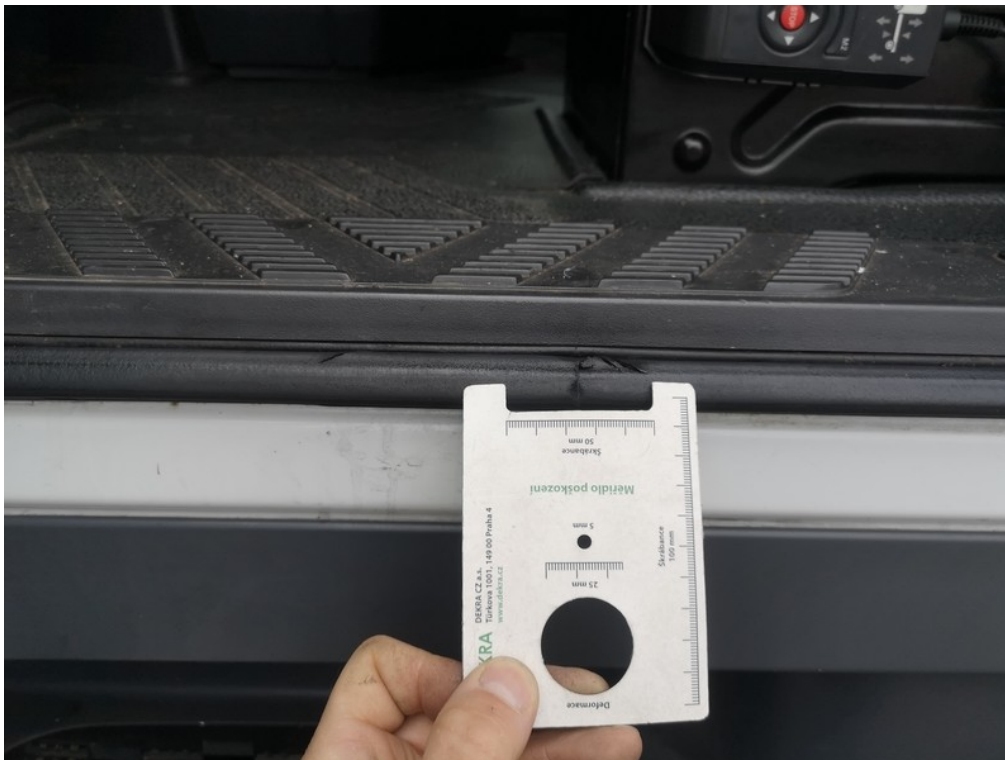
26 Umístění
 Poškozený díl
 Druh poškození

Interiér (vnitřní
 prostor)
 Těsnění LP dveří
 Prasklina

Způsob opravy (opatření) Vyměnit
 Poznámka:

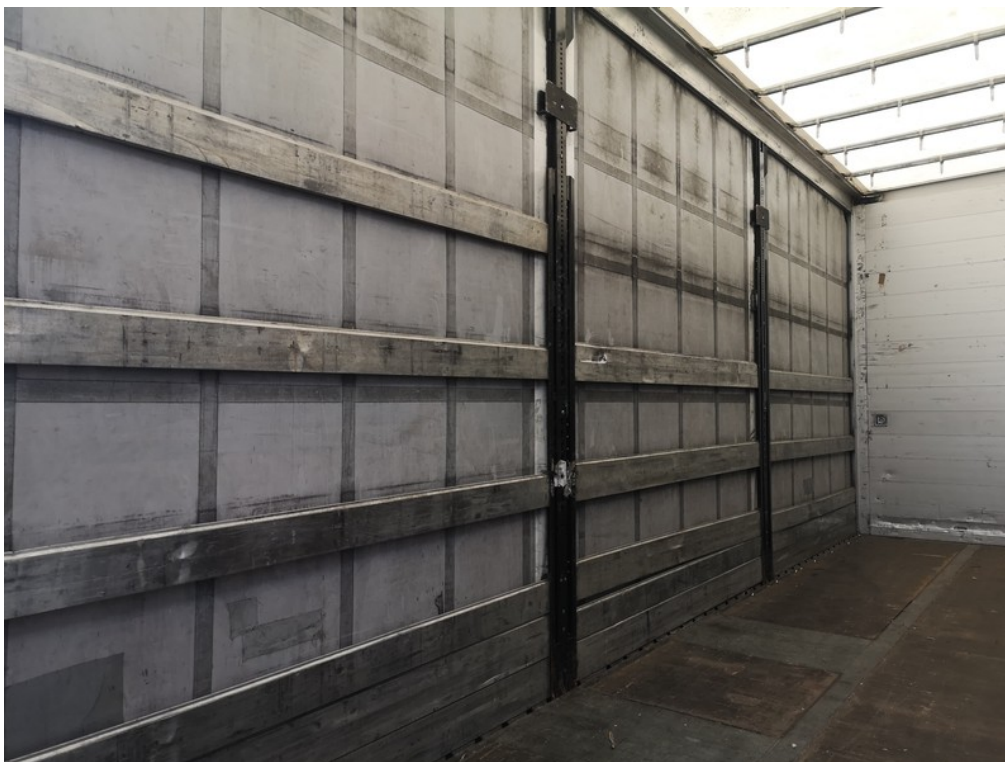
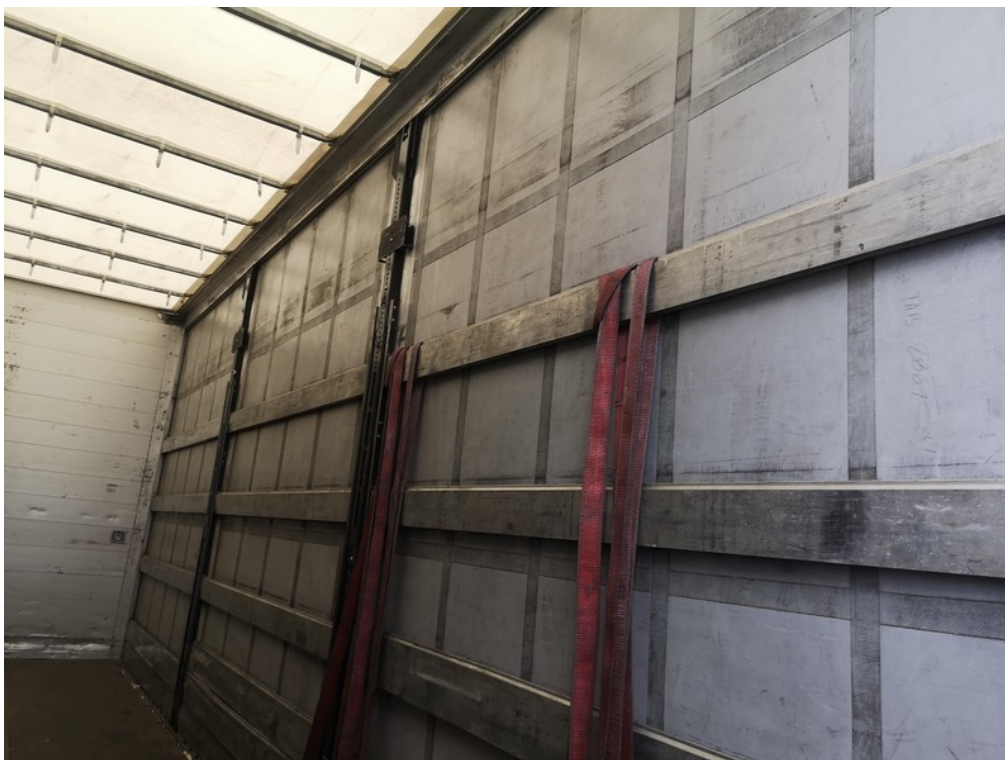
27 Umístění
 Poškozený díl
 Druh poškození

Interiér (vnitřní
 prostor)
 Příčky nákladového
 prostoru
 Chybí

Viz popis k poškození č. 27

Způsob opravy (opatření) Doplnit/dodat
 Poznámka:

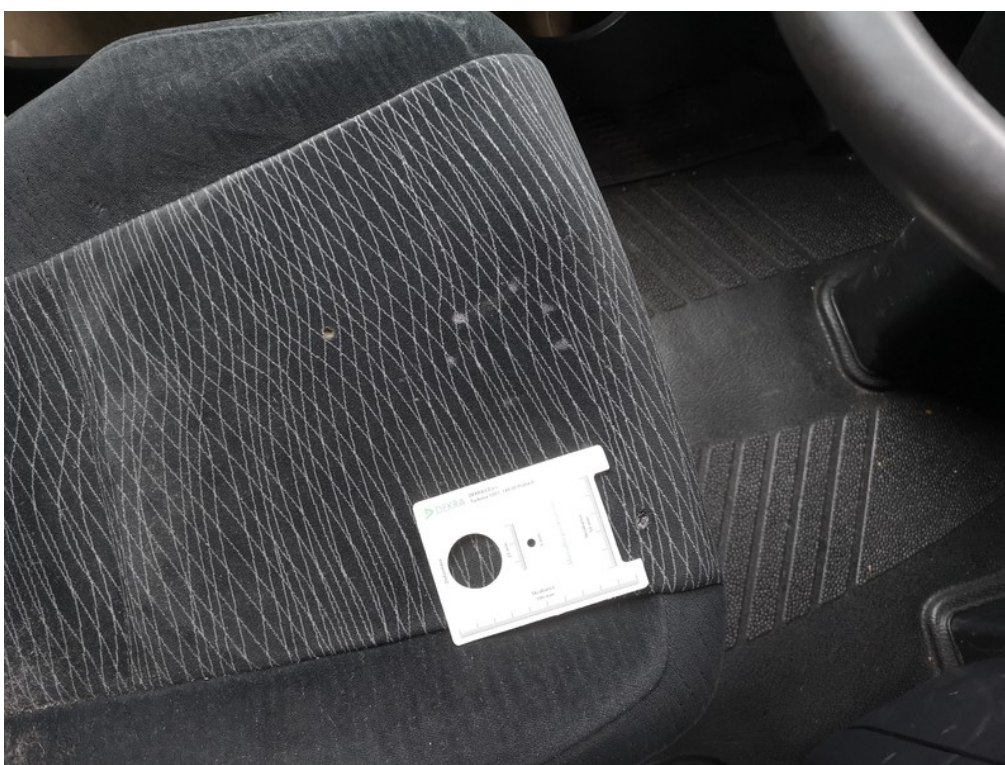
Umístění
28 Poškozený díl
Druh poškození

Interiér (vnitřní
prostor)
Potah sedáku sedadla
řidiče
Vypálená díra

Způsob opravy (opatření) Vyměnit
Poznámka:

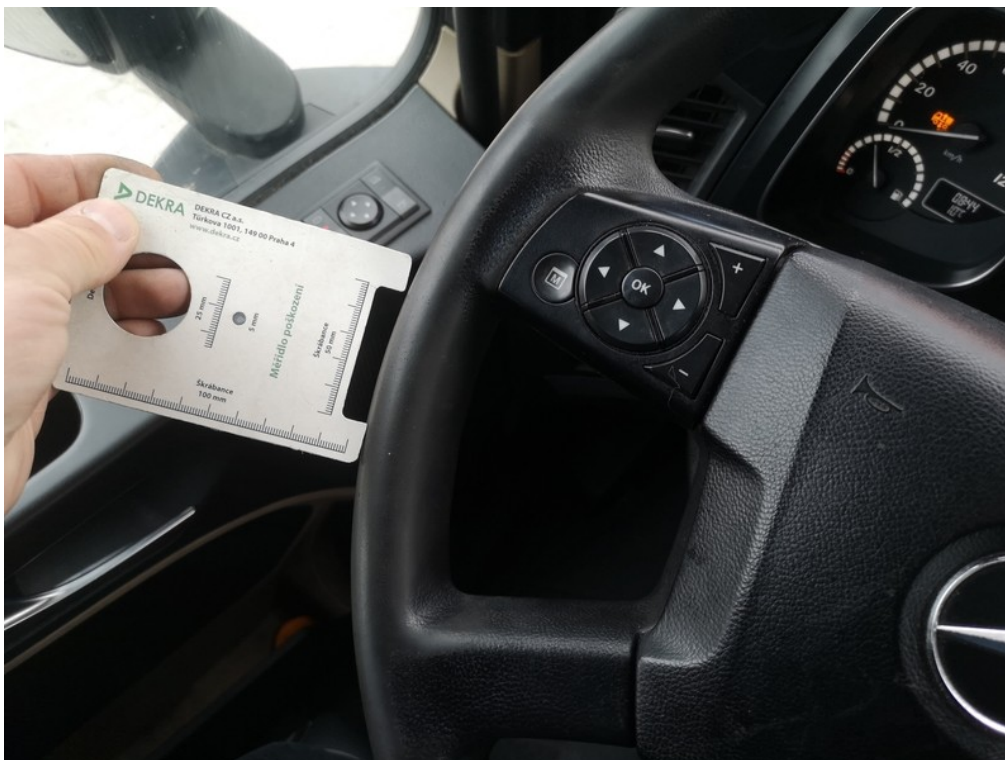
29 Umístění
 Poškozený díl
 Druh poškození

Interiér (vnitřní
 prostor)
 Volant
 Opotřebení

Způsob opravy (opatření) Vyměnit
 Poznámka:

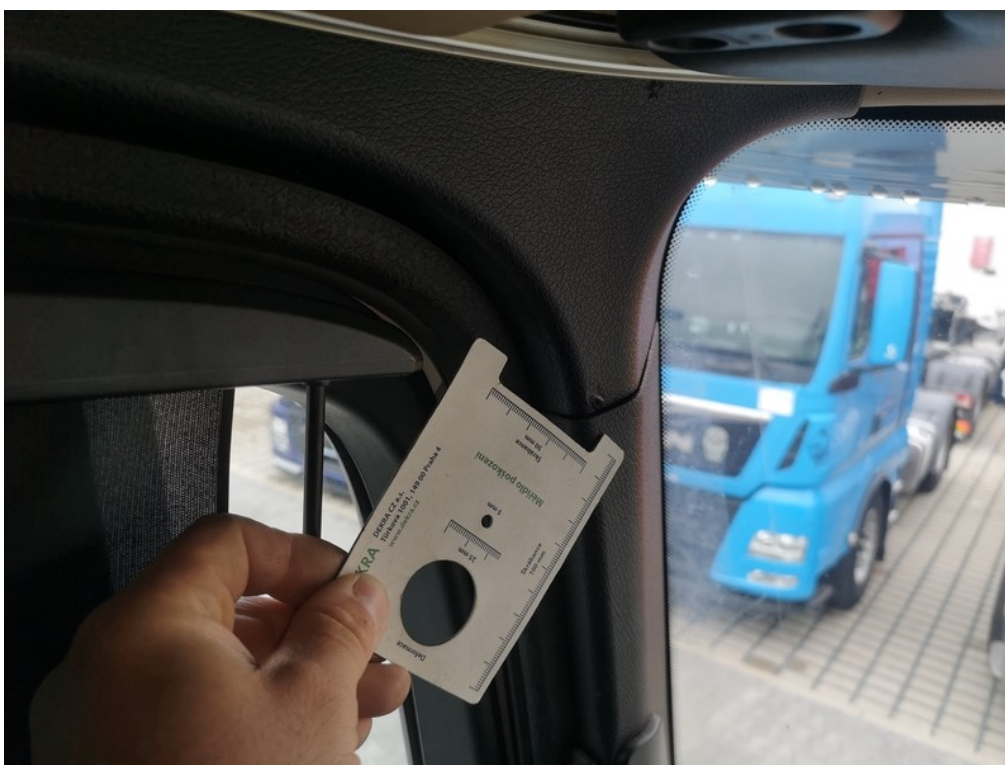
30 Umístění
 Poškozený díl
 Druh poškození

Interiér (vnitřní
 prostor)
 Vnitřní kryt levého
 A-sloupku horní
 Vypálená díra

Způsob opravy (opatření) Vyměnit
 Poznámka:

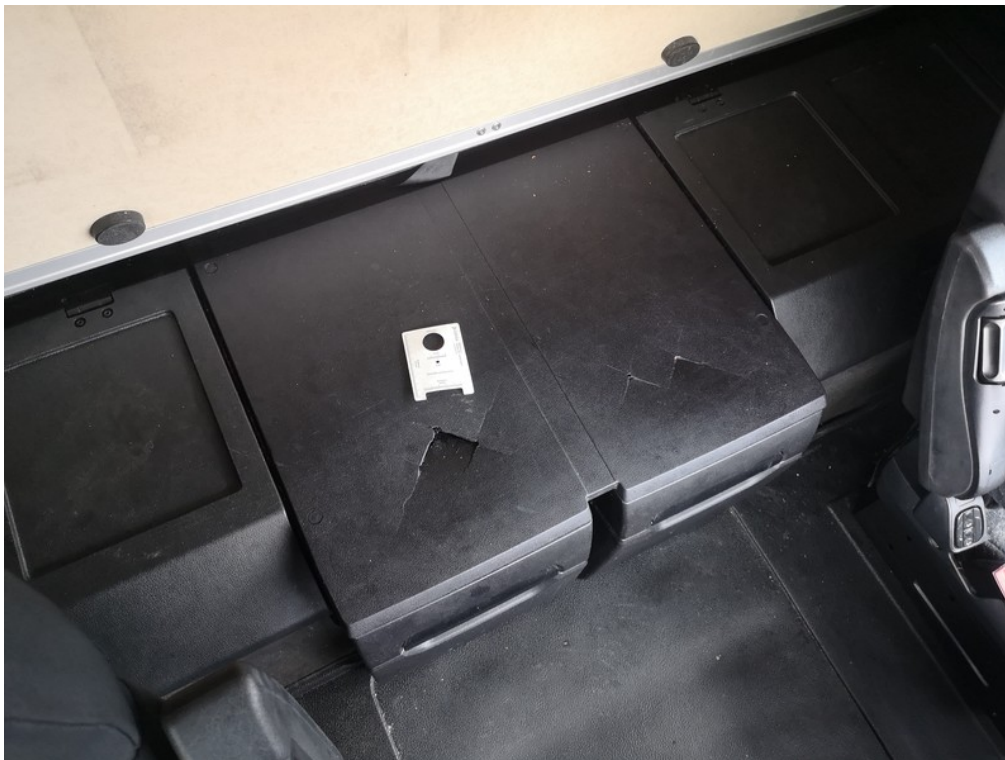
31 Umístění
Poškozený díl
Druh poškození

Interiér (vnitřní
prostor)
Kryt pod lůžkem
Prasklina

Způsob opravy (opatření) Vyměnit
Poznámka:

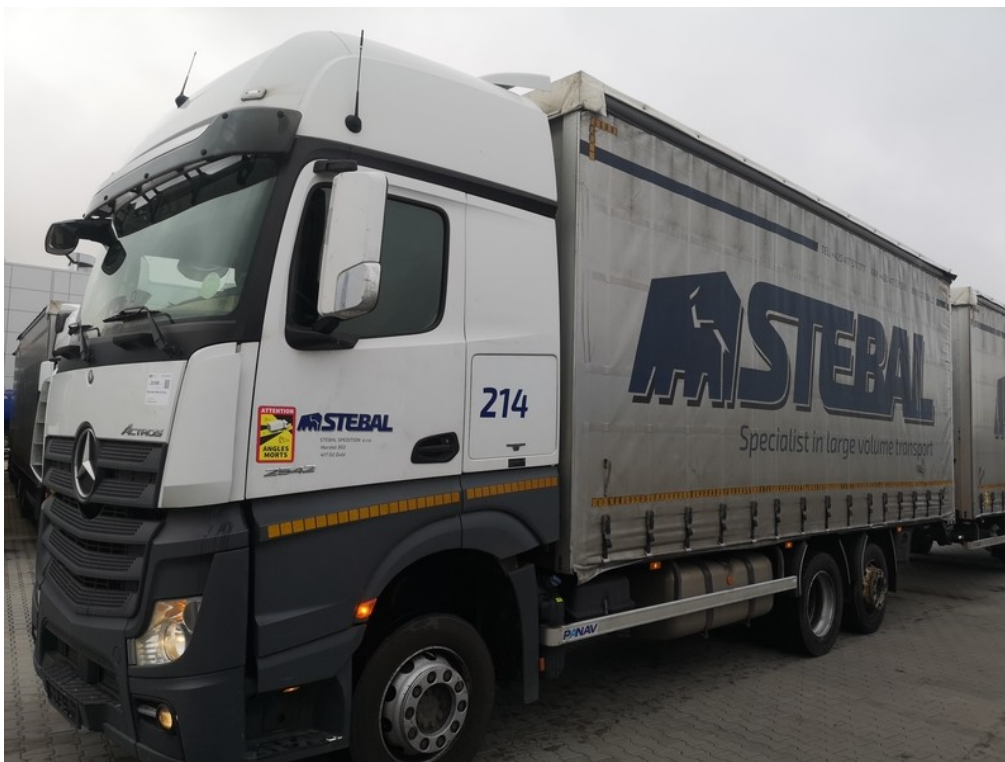
32 Umístění
Poškozený díl
Druh poškození

Ostatní
Celková plocha
karoserie
Polepy

Způsob opravy (opatření) Odstranit
Poznámka:

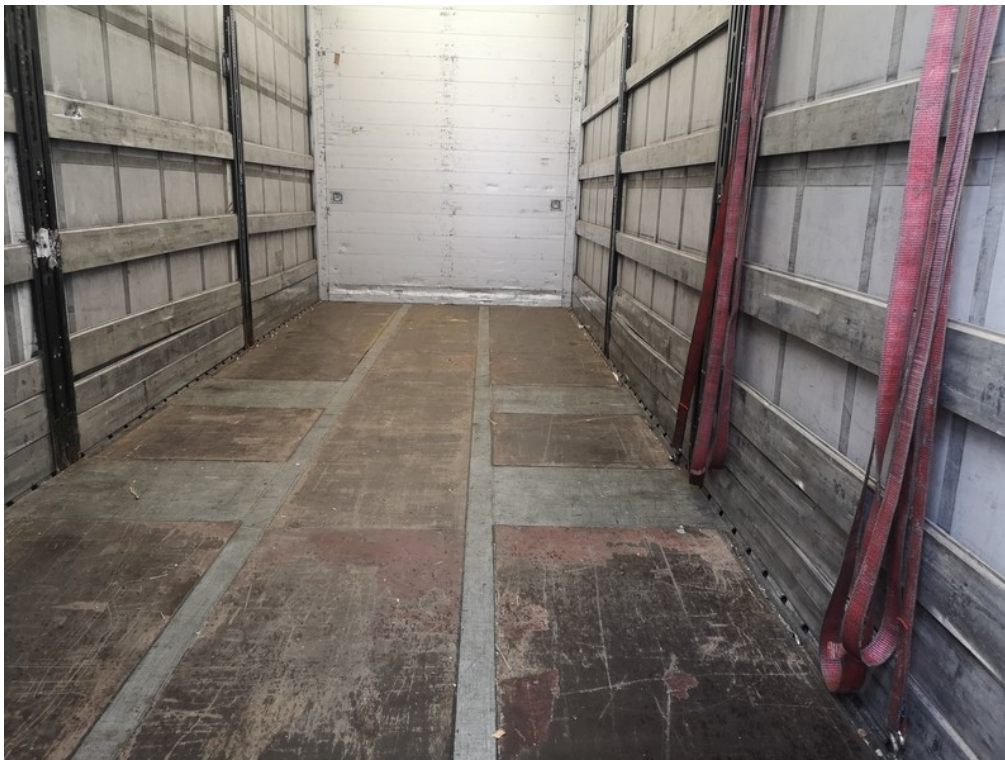
33 Umístění
Poškozený díl
Druh poškození

Ostatní
Nákladový prostor
Deformace

Způsob opravy (opatření) Opravit
Poznámka:

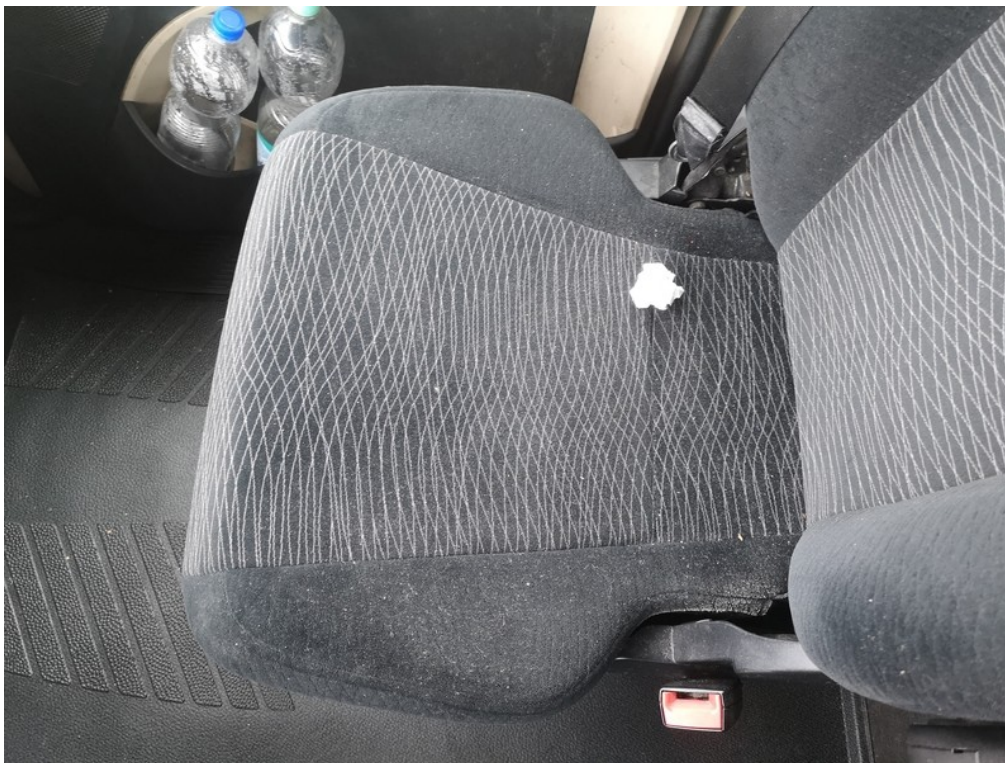
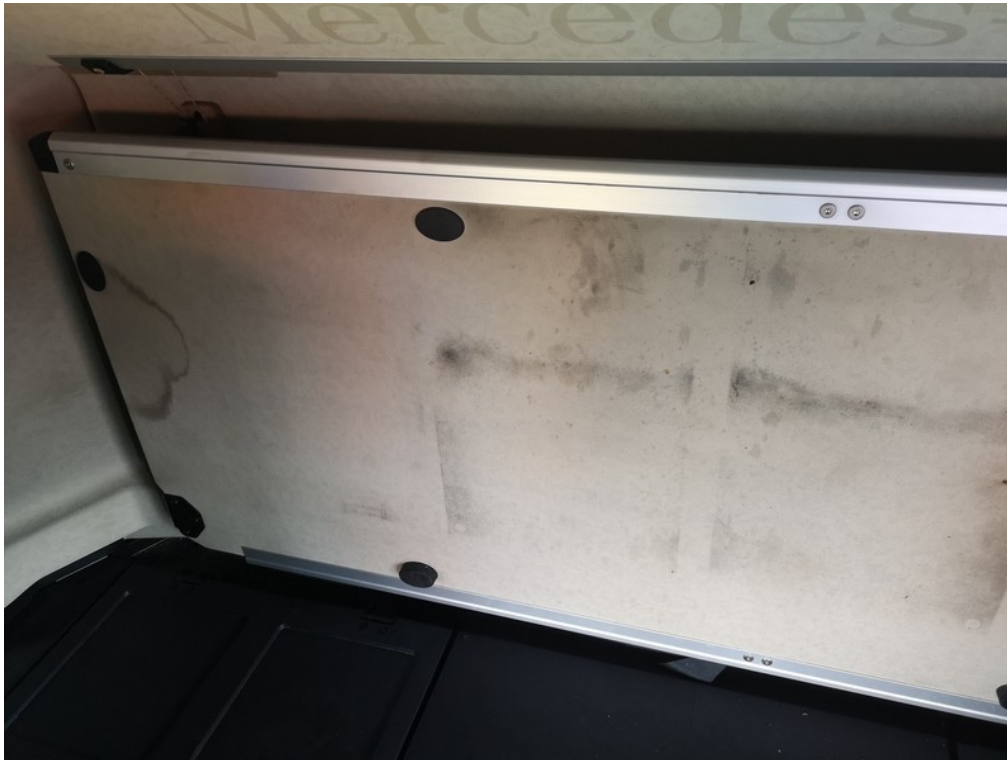
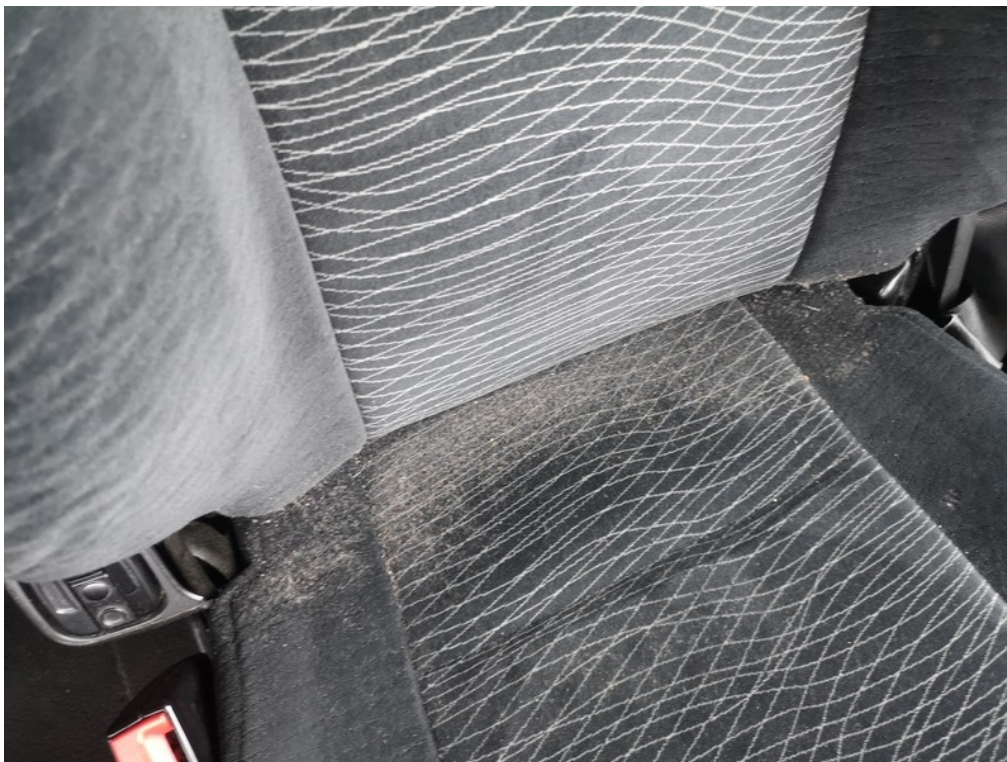
34 Umístění
Poškozený díl
Druh poškození

Ostatní
Interiér
Znečištěno

Viz popis k poškození č. 34

Způsob opravy (opatření) Čištění
Poznámka:

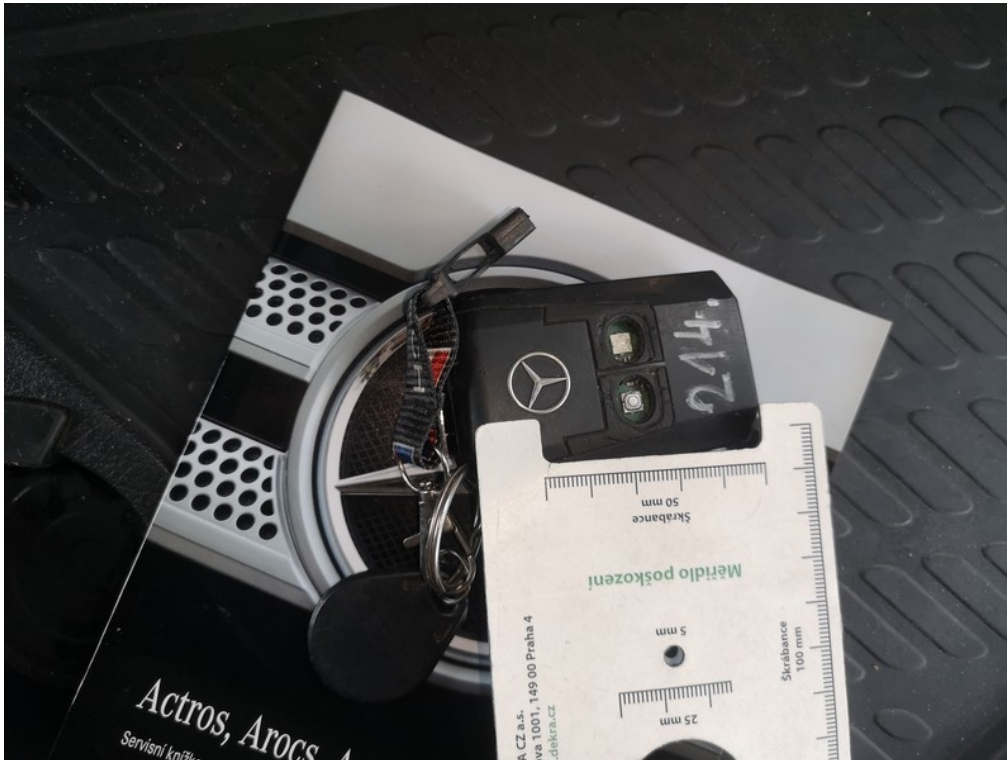
35 Umístění
Poškozený díl
Druh poškození

Ostatní
Klíč od vozidla
Prasklina

Způsob opravy (opatření) Vyměnit
Poznámka:
