DEKRA CZ a.s.

ÚDAJE O VOZIDLE

RZ:	9U23247	VIN:	WDB96302110199953
Tovární značka (výrobce):		Zdvih. objem :	12809
Obchodní označení:	Mercedes-Benz	Max. výkon (kW):	310
Provedení:	Actros 2542	Druh paliva:	Nafta
Barva:	Sedá /	Převodovka:	Automatická
Počet dveří:	2	Datum první registrace:	2017-11-06
Stav tachometru:	682734 Km Odečteno	Platnost tech. kont. do:	2023-10
Stav paliva v nádrži:	1/4	Stav oleje:	V intervalu
Chladicí kapalina:	V intervalu		
Servisní knížka k dispozici:	Elektronická

SEZNAM POŠKOZENÍ

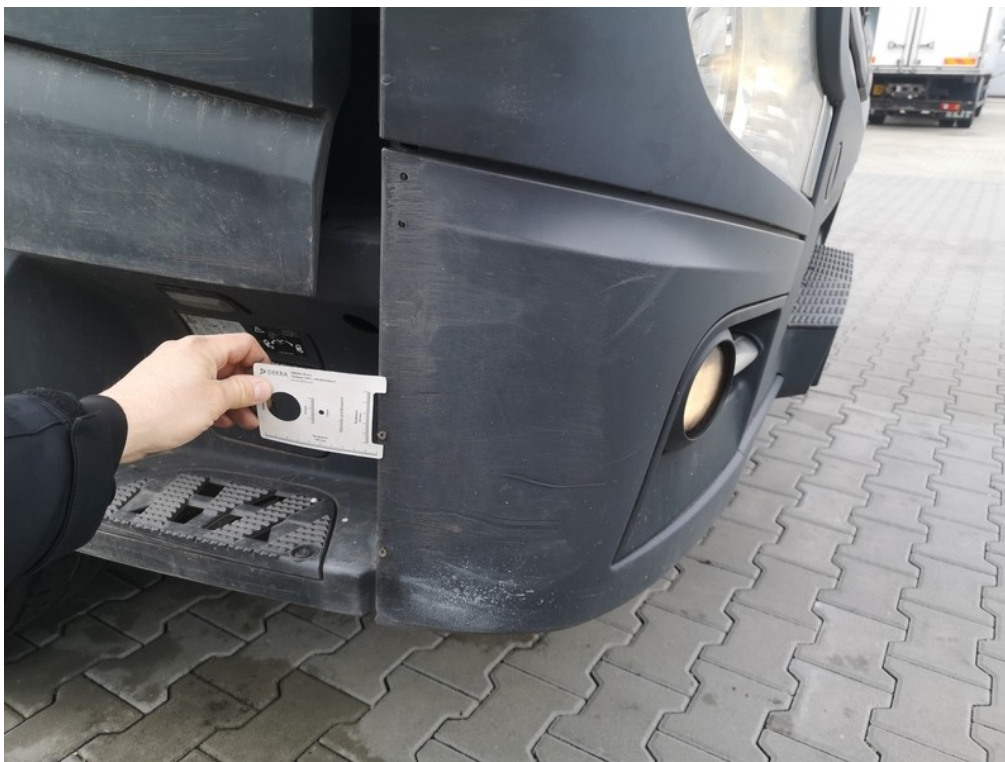
1 Umístění
 Poškozený díl
 Druh poškození

Exteriér (vnější
 prostor)
 Přední nárazník -
 pravý díl
 Neodborná oprava

Způsob opravy (opatření) Vyměnit
 Poznámka:

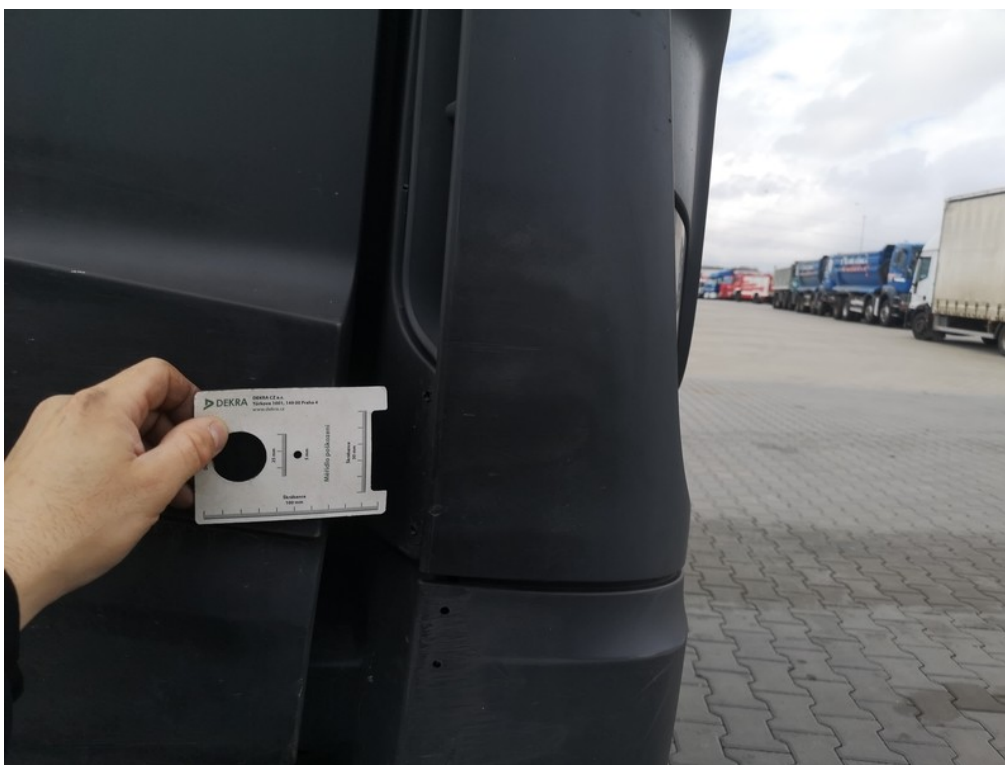
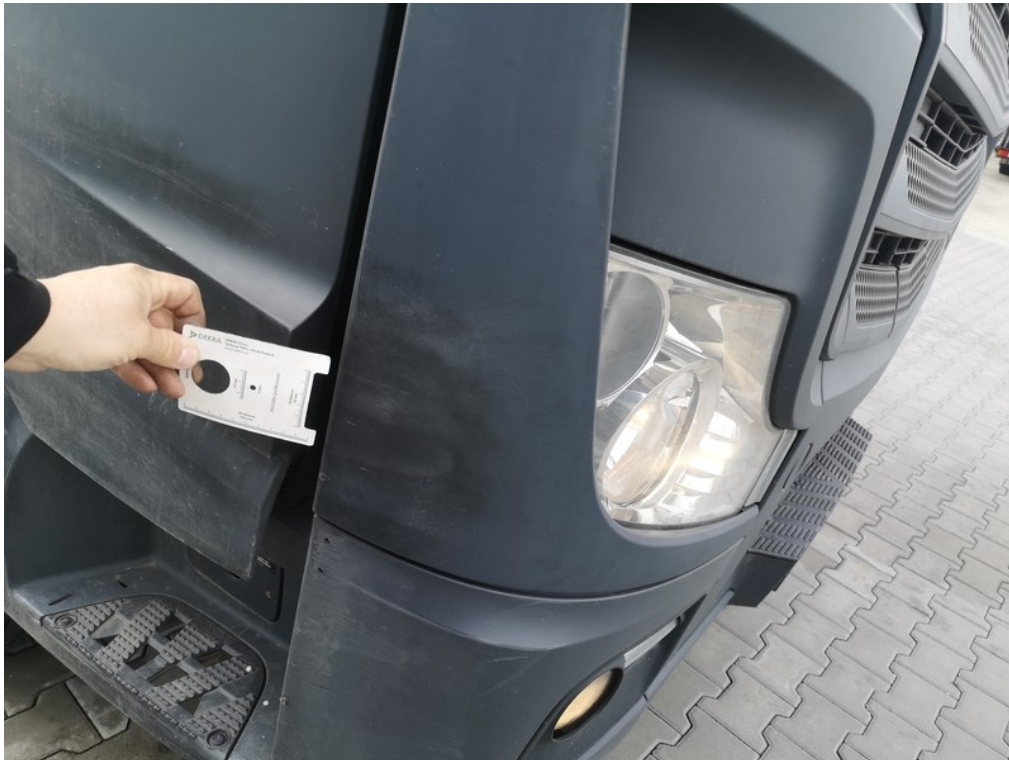
2 Umístění
 Poškozený díl
 Druh poškození

Exteriér (vnější
 prostor)
 Pp maska
 Neodborná oprava

Viz popis k poškození č. 2

Způsob opravy (opatření) Vyměnit
 Poznámka:

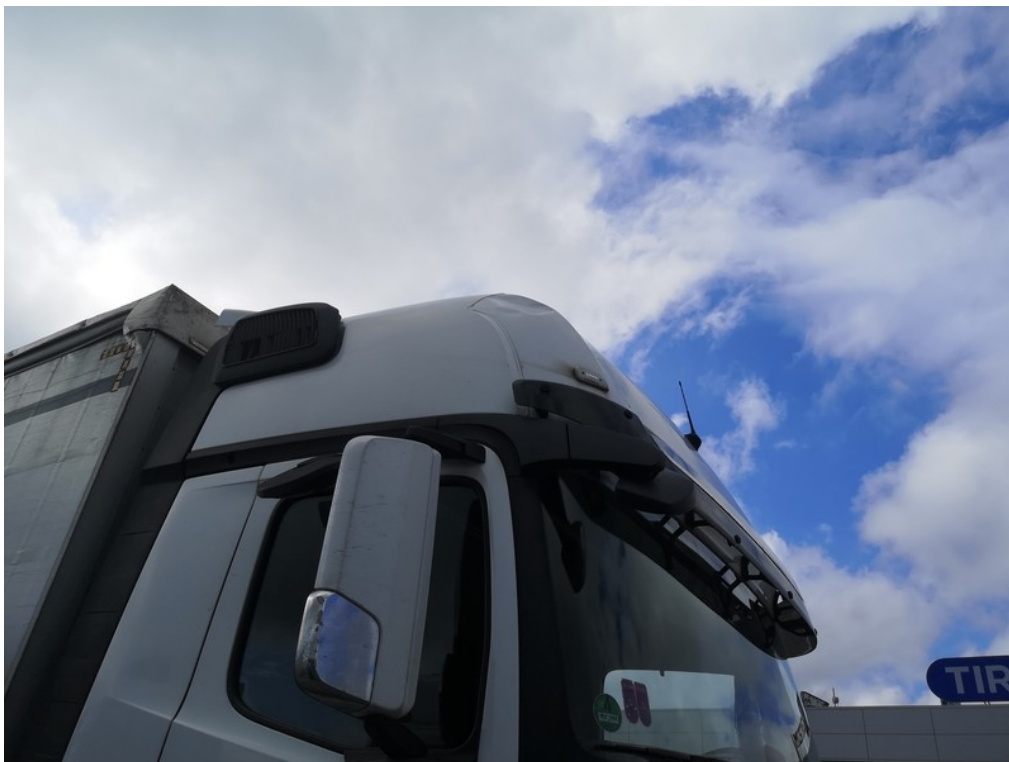
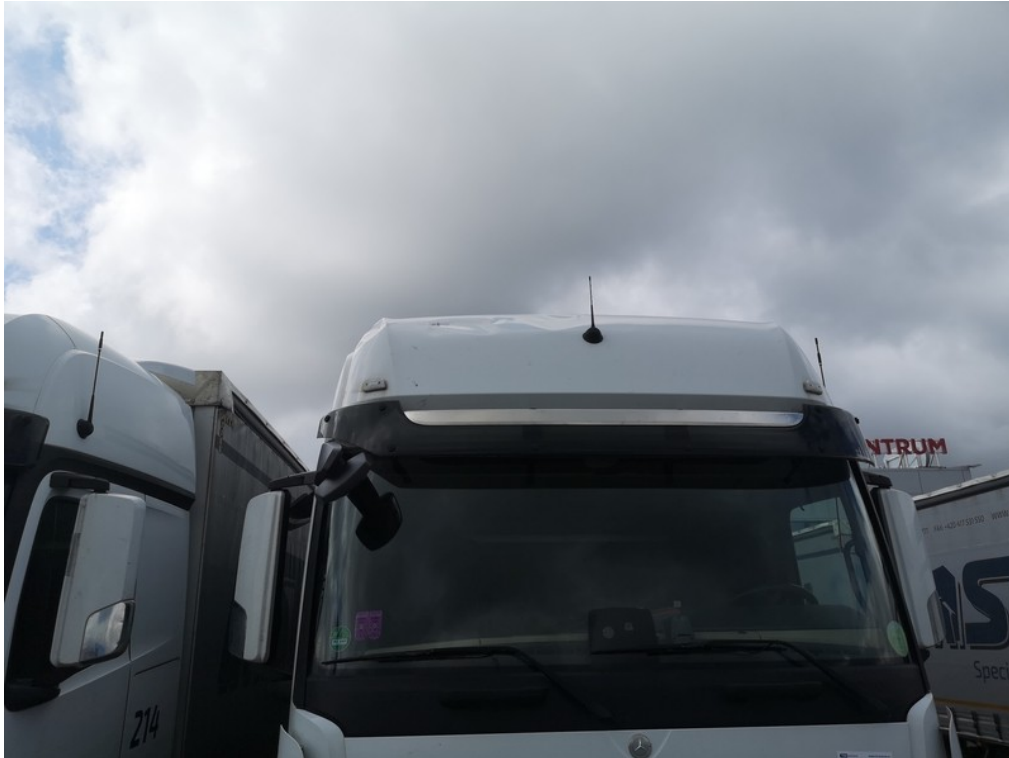
Exteriér (vnější
prostor)
Střecha
Deformace

Viz popis k poškození č. 3

Způsob opravy (opatření) Opravit

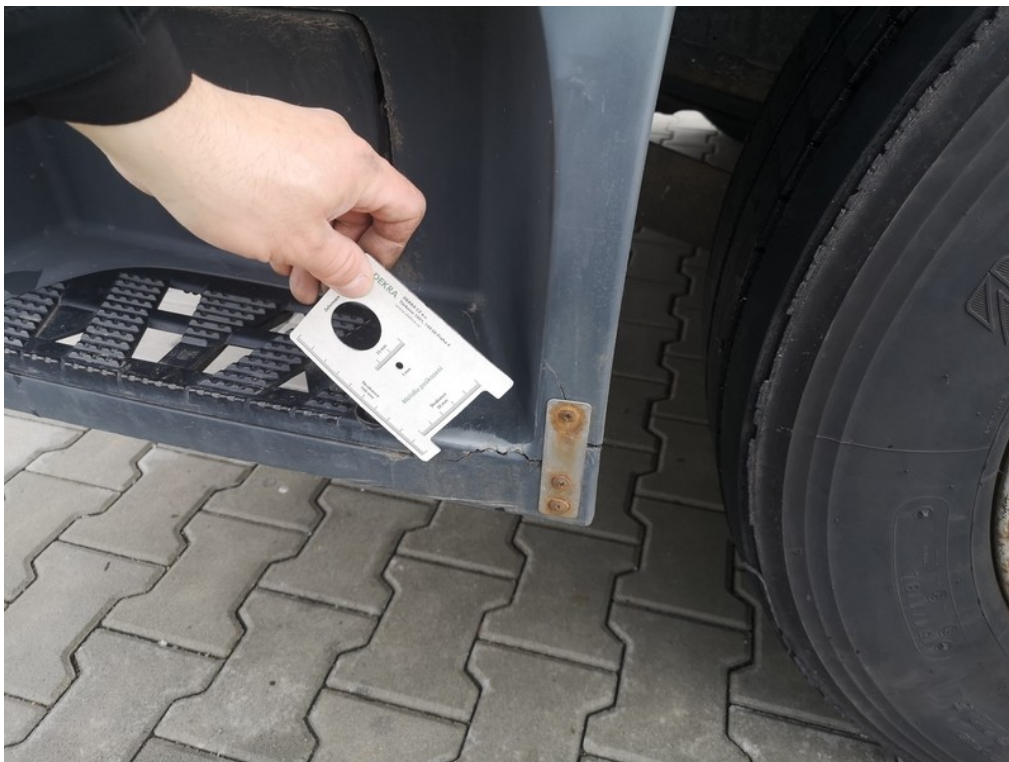
4 Umístění
Poškozený díl
Druh poškození

Exteriér (vnější
prostor)
LP schodek
Prasklina

Způsob opravy (opatření) Vyměnit
Poznámka:

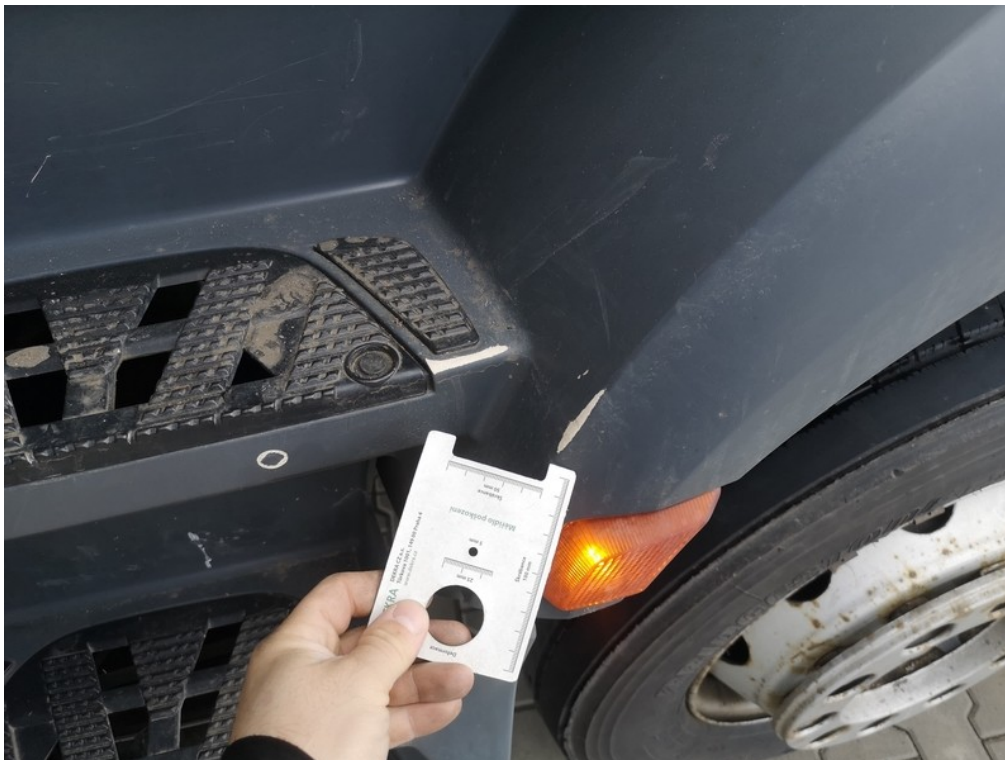
5
 Umístění
 Poškozený díl
 Druh poškození

Exteriér (vnější
 prostor)
 Blatník přední levý
 Opatření

Způsob opravy (opatření) Lakovat
 Poznámka:

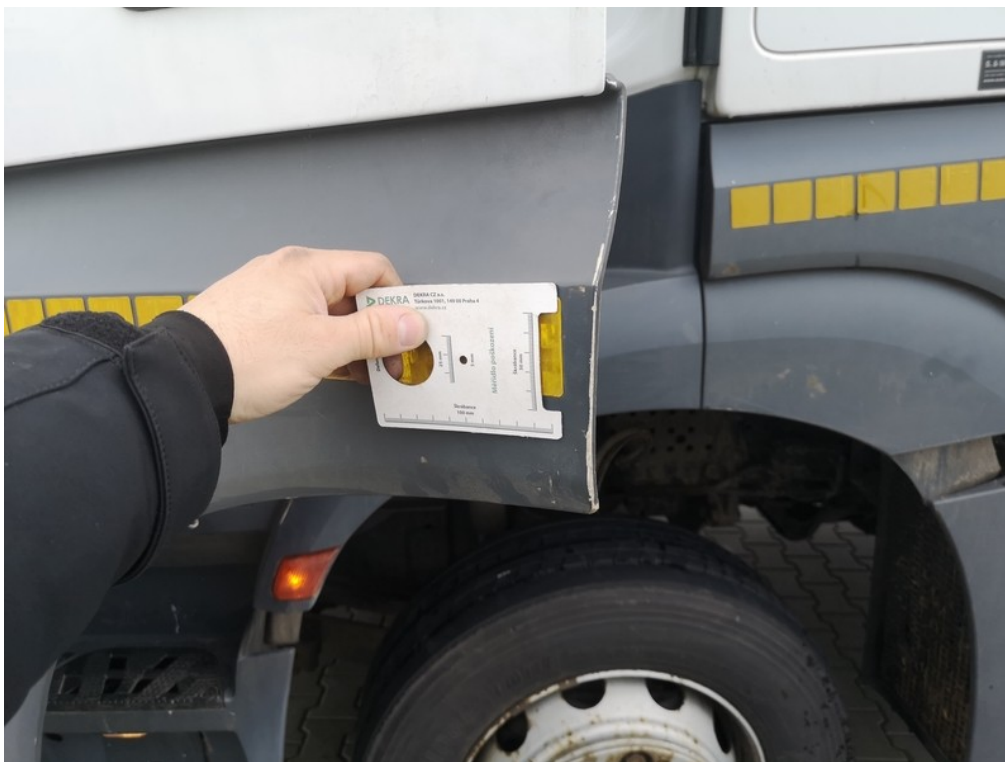
6
 Umístění
 Poškozený díl
 Druh poškození

Exteriér (vnější
 prostor)
 L prodloužení dveří
 Škrábance

Způsob opravy (opatření) Lakovat
 Poznámka:

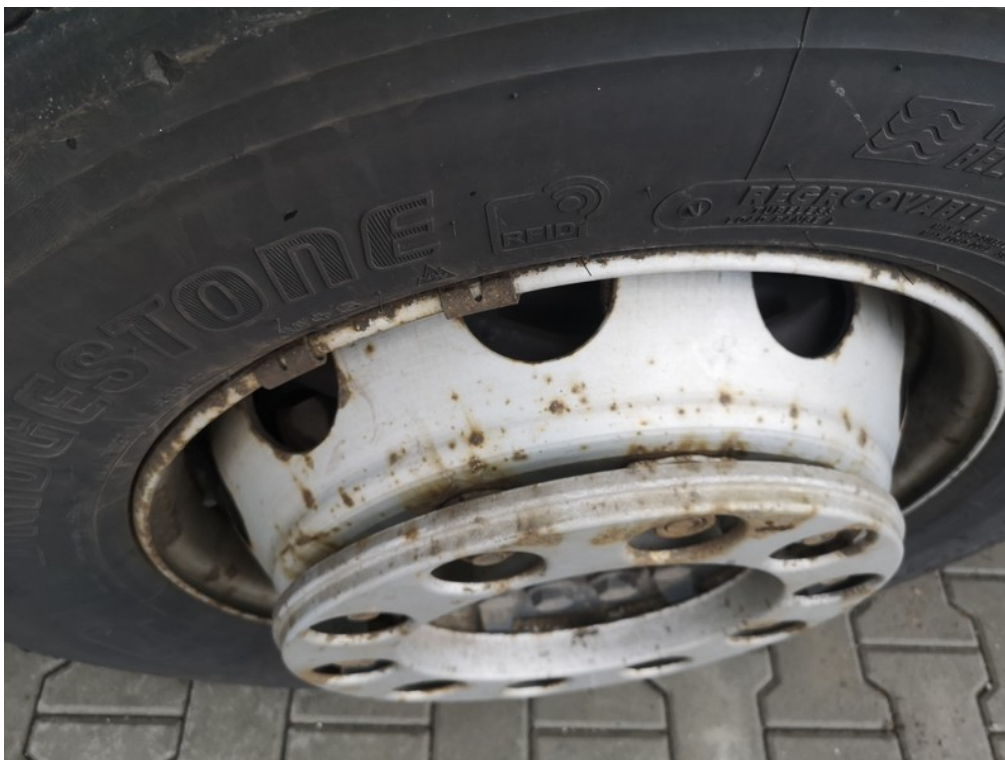
7 Umístění
 Poškozený díl
 Druh poškození

Exteriér (vnější
 prostor)
 Disk LP kola
 Koroze

Způsob opravy (opatření) Opravit
 Poznámka:

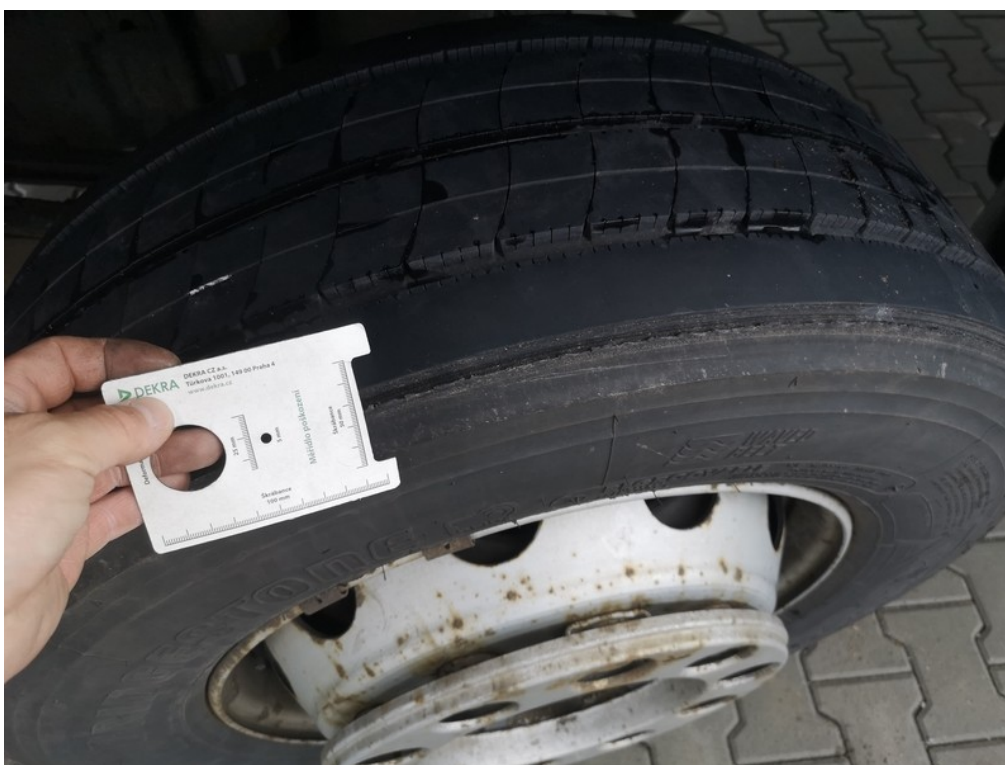
8 Umístění
 Poškozený díl
 Druh poškození

Exteriér (vnější
 prostor)
 Pneumatika LP kola
 Prasklina

Způsob opravy (opatření) Vyměnit
 Poznámka:

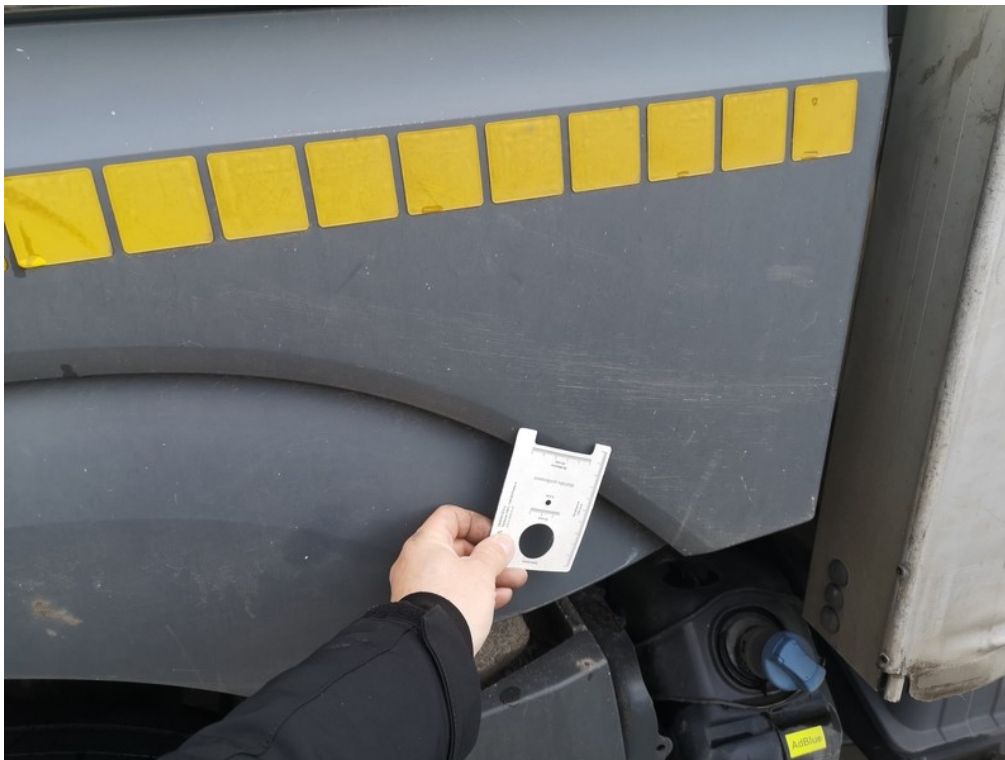
9 Umístění
 Poškozený díl
 Druh poškození

Exteriér (vnější prostor)
 Ozdobná lišta LZ bočnice
 Škrábance

Způsob opravy (opatření) Lakovat
 Poznámka:

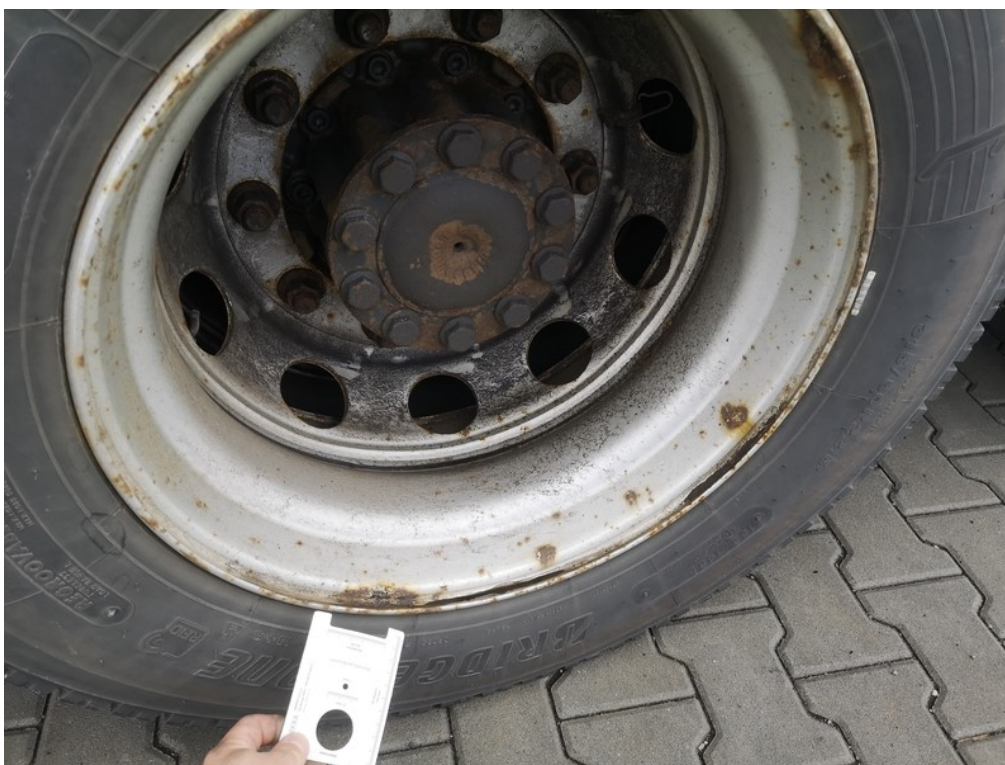
10 Umístění
 Poškozený díl
 Druh poškození

Exteriér (vnější prostor)
 Disk LZ kola
 Koroze

Způsob opravy (opatření) Opravit
 Poznámka:

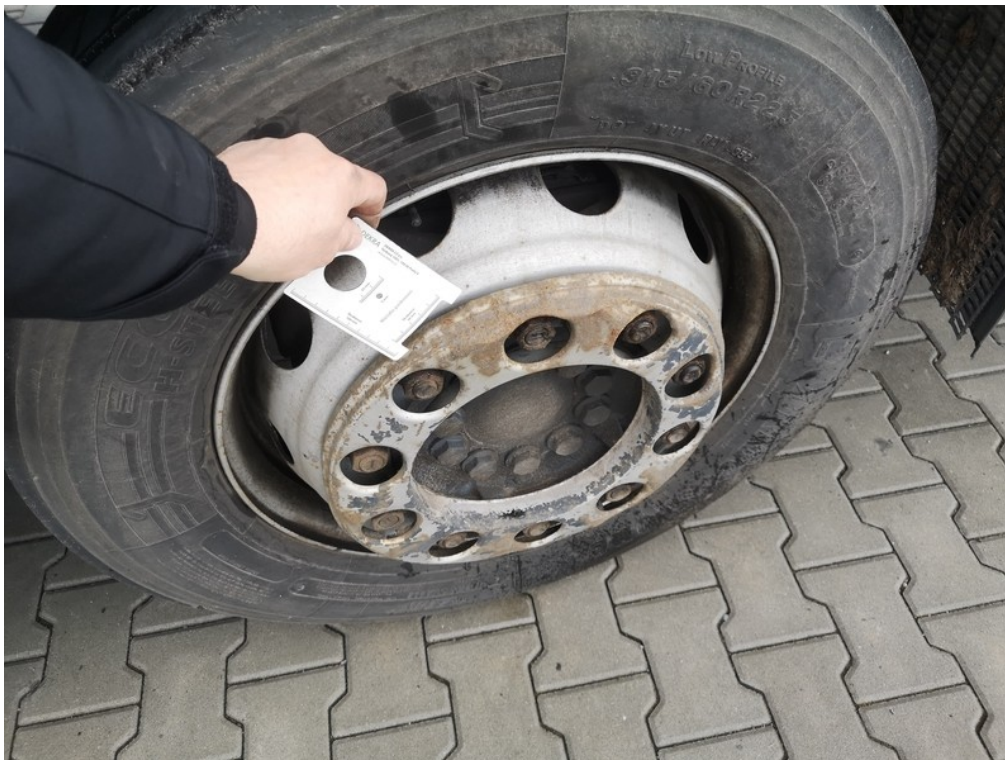
11 Umístění
Poškozený díl
Druh poškození

Exteriér (vnější
prostor)
Kryt LZ kola
Deformace

Způsob opravy (opatření) Vyměnit
Poznámka:

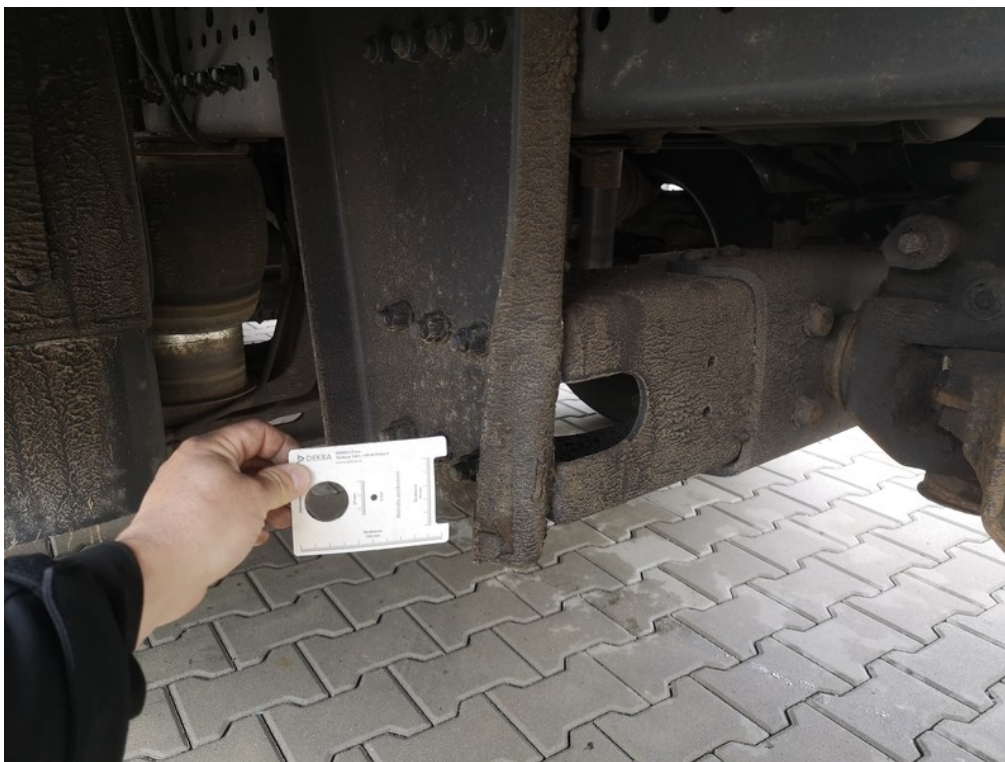
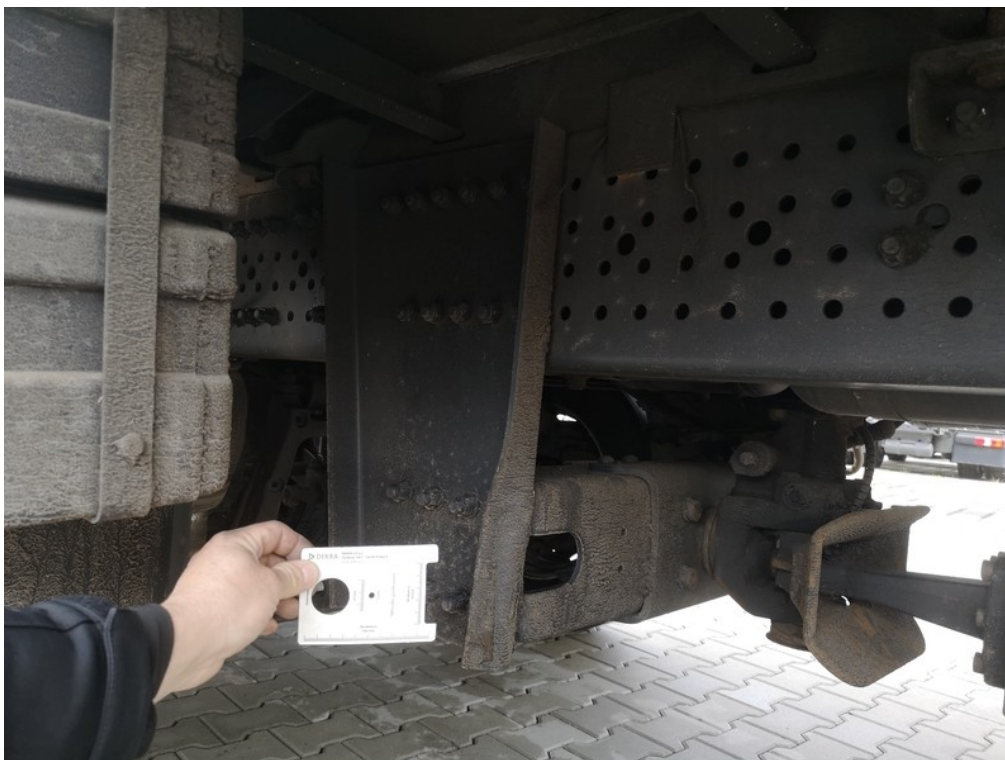
12 Umístění
Poškozený díl
Druh poškození

Exteriér (vnější
prostor)
Rám vozidla
Deformace

Viz popis k poškození č. 12

Způsob opravy (opatření) Opravit
Poznámka:

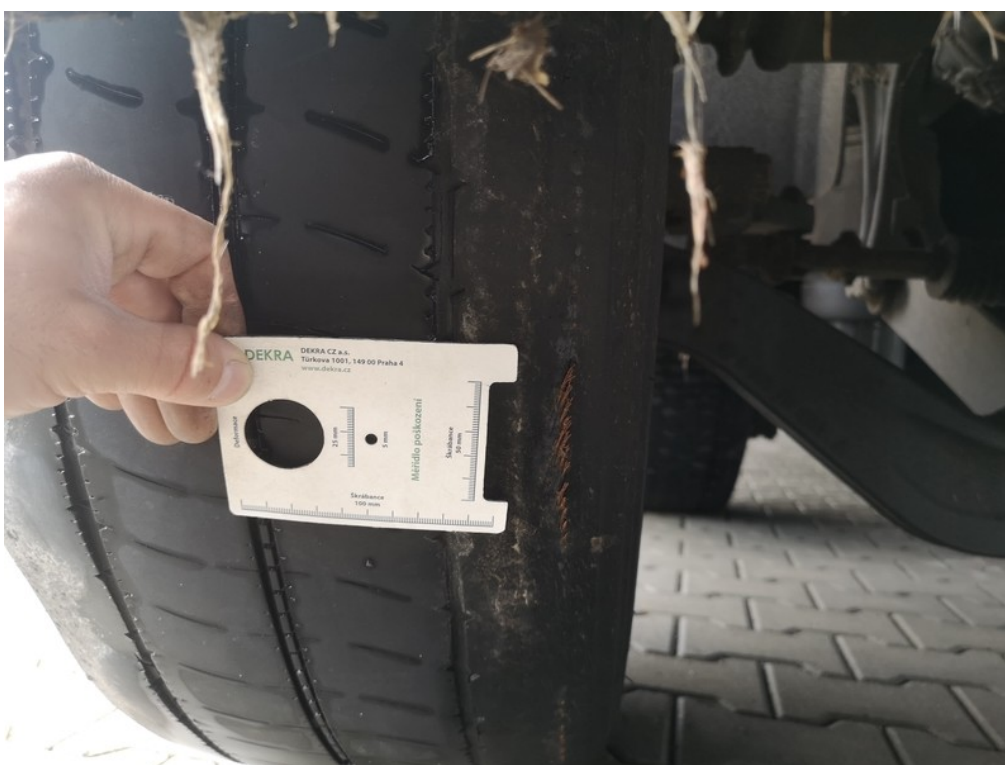
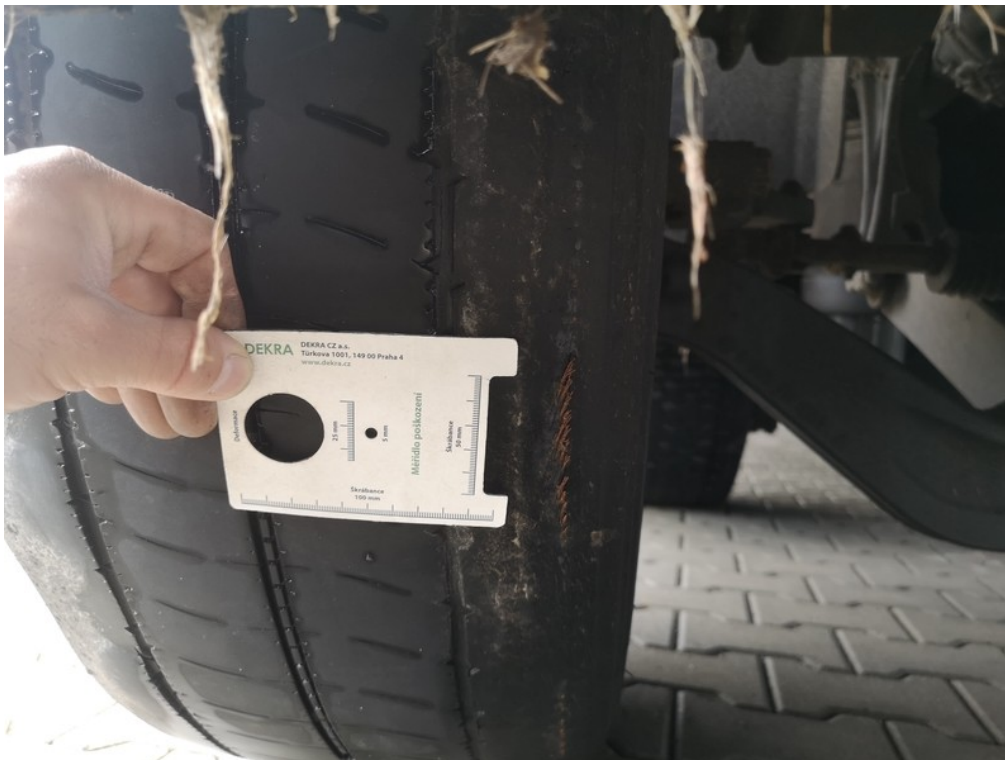
Exteriér (vnější
 prostor)
 Pneumatika LZ kola
 Opotřebení

Viz popis k poškození č. 13

Způsob opravy (opatření) Vyměnit
 Poznámka:

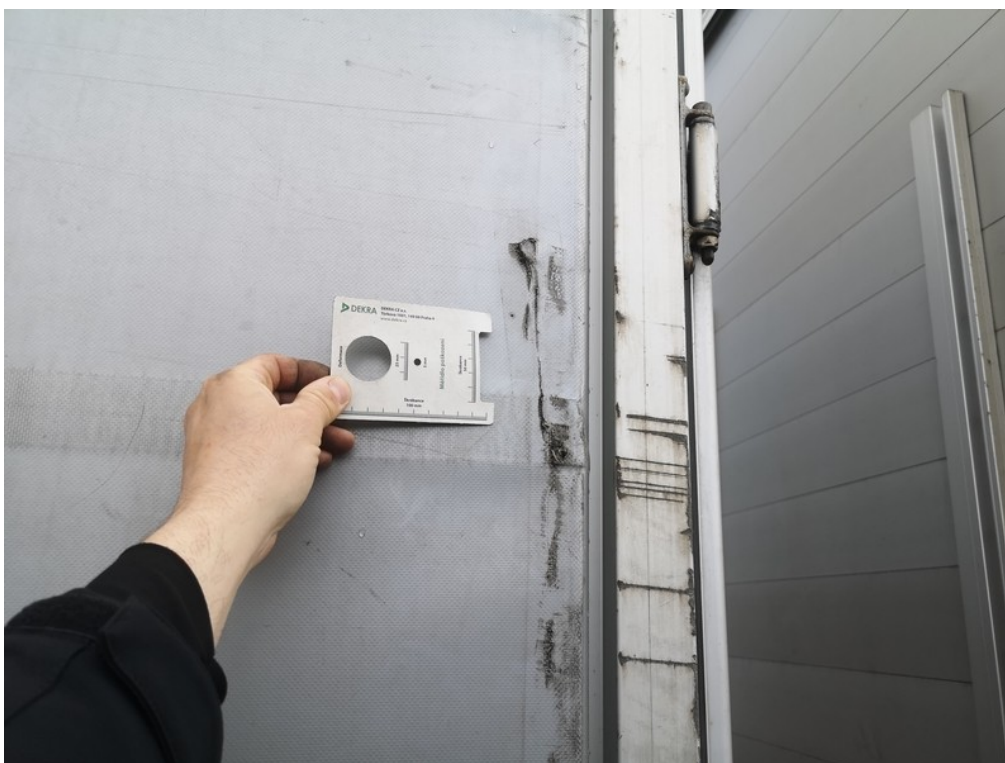
Umístění
14 Poškozený díl
Druh poškození

Exteriér (vnější prostor)
L bok plachty
Předchozí zaznamenané poškození

Způsob opravy (opatření) Opravit

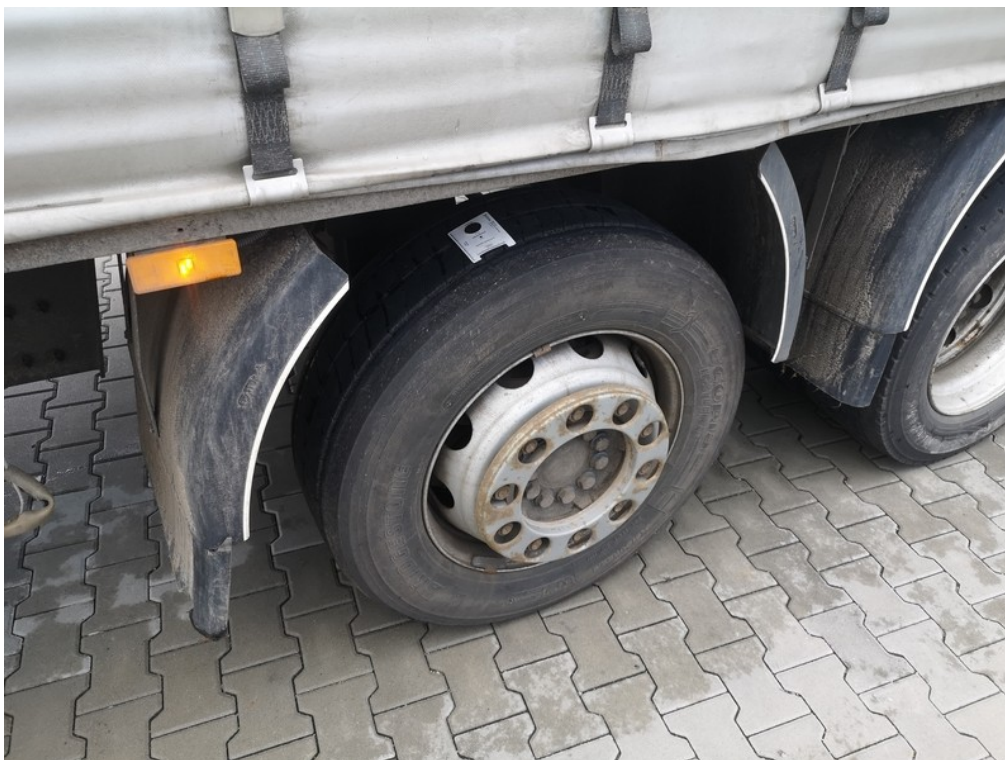
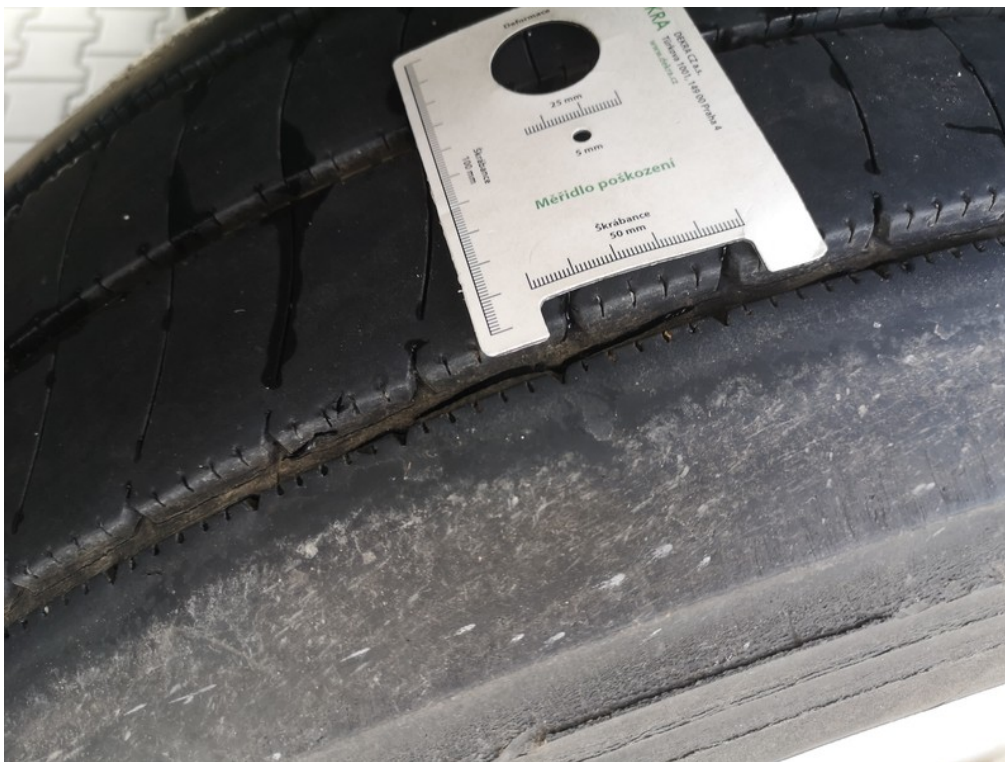
15 Umístění
Poškozený díl
Druh poškození

Exteriér (vnější
prostor)
Pneumatika PZ kola
Prasklina

Viz popis k poškození č. 15

Způsob opravy (opatření) Vyměnit
Poznámka:

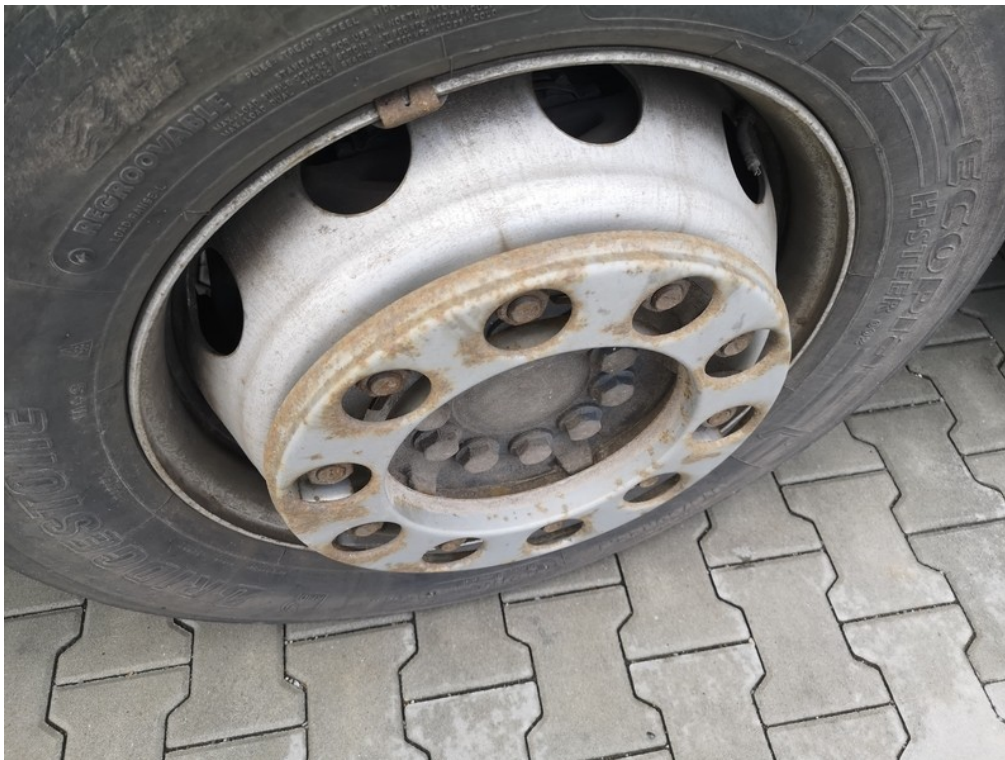
16 Umístění
Poškozený díl
Druh poškození

Exteriér (vnější
prostor)
Kryt PZ kola
Koroze

Způsob opravy (opatření) Opravit
Poznámka:

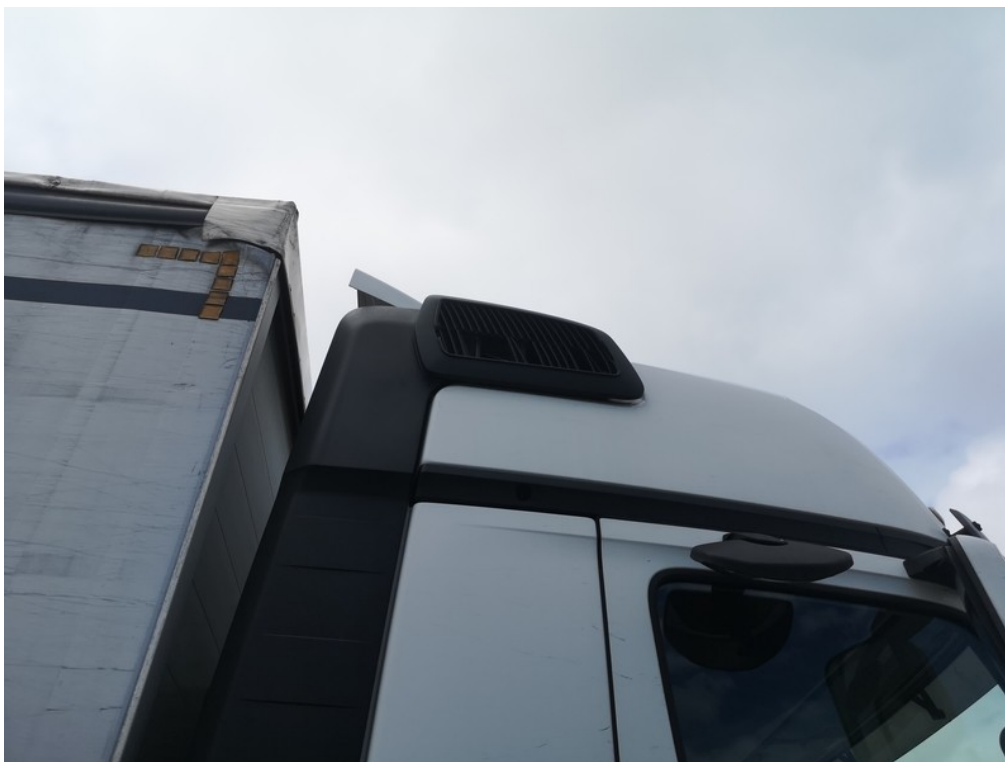
17 Umístění
Poškozený díl
Druh poškození

Exteriér (vnější
prostor)
Sání vzduchu
Prasklina

Způsob opravy (opatření) Vyměnit
Poznámka:

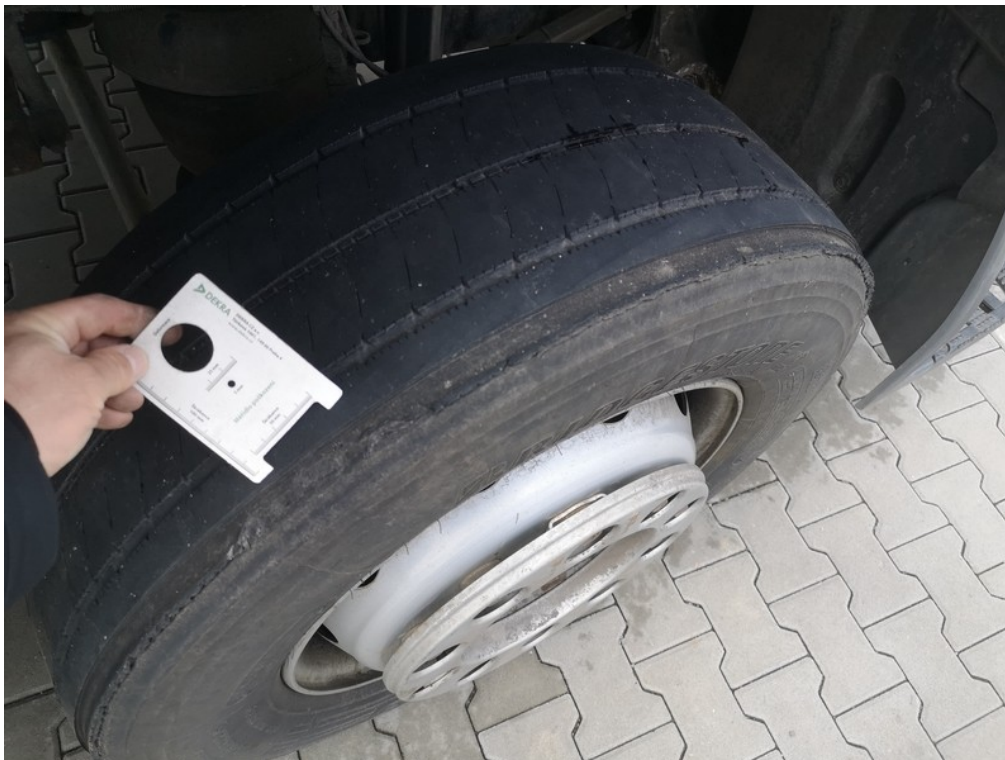
18 Umístění
 Poškozený díl
 Druh poškození

Exteriér (vnější
 prostor)
 Pneumatika PP kola
 Prasklina

Způsob opravy (opatření) Vyměnit
 Poznámka:

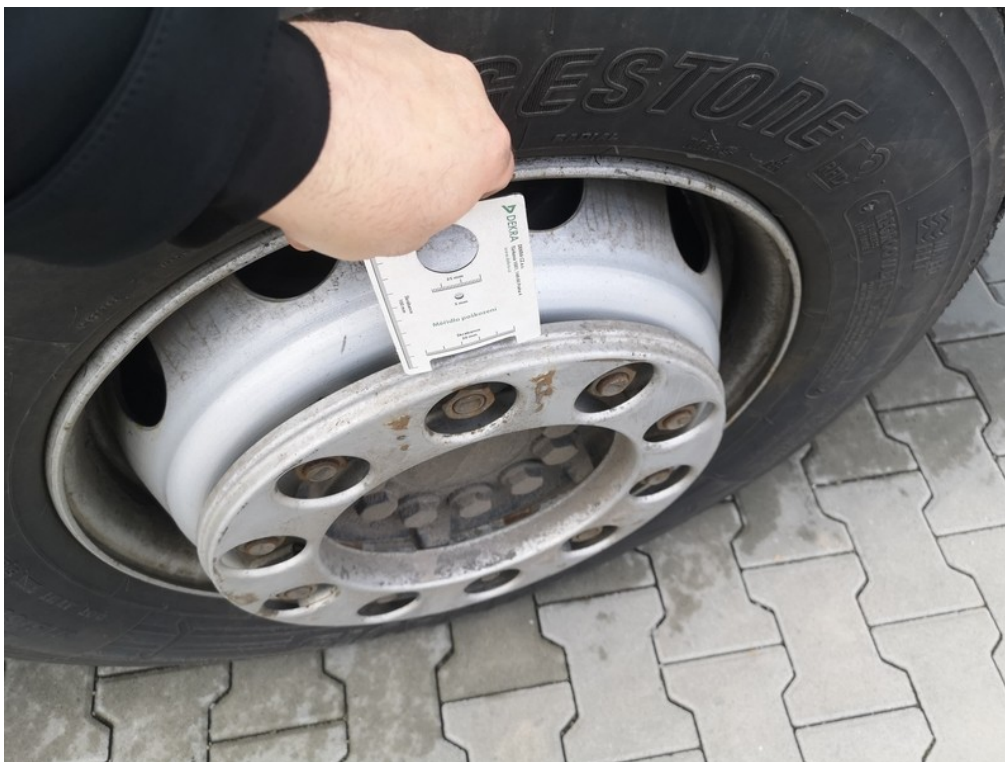
19 Umístění
 Poškozený díl
 Druh poškození

Exteriér (vnější
 prostor)
 Kryt PP kola
 Deformace

Způsob opravy (opatření) Vyměnit
 Poznámka:

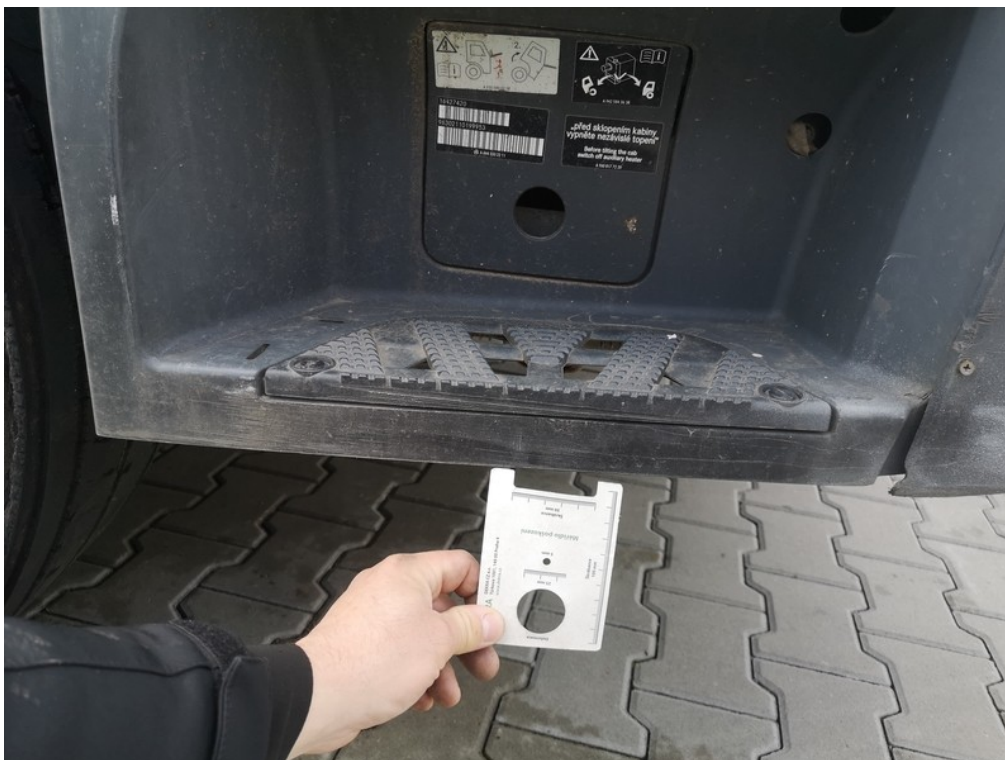
20 Umístění
 Poškozený díl
 Druh poškození

Exteriér (vnější
 prostor)
 Pp schudek
 Škrábance

Způsob opravy (opatření) Vyměnit
 Poznámka:

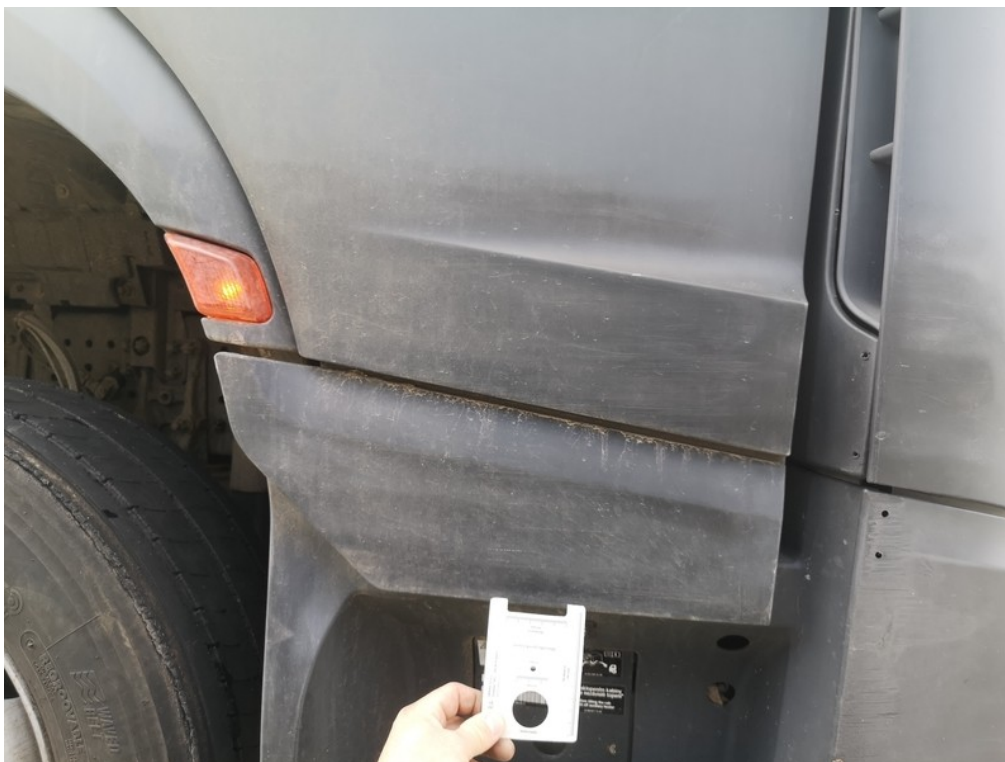
21 Umístění
 Poškozený díl
 Druh poškození

Exteriér (vnější
 prostor)
 P prodloužení dveří
 Neodborná oprava

Způsob opravy (opatření) Vyměnit
 Poznámka:

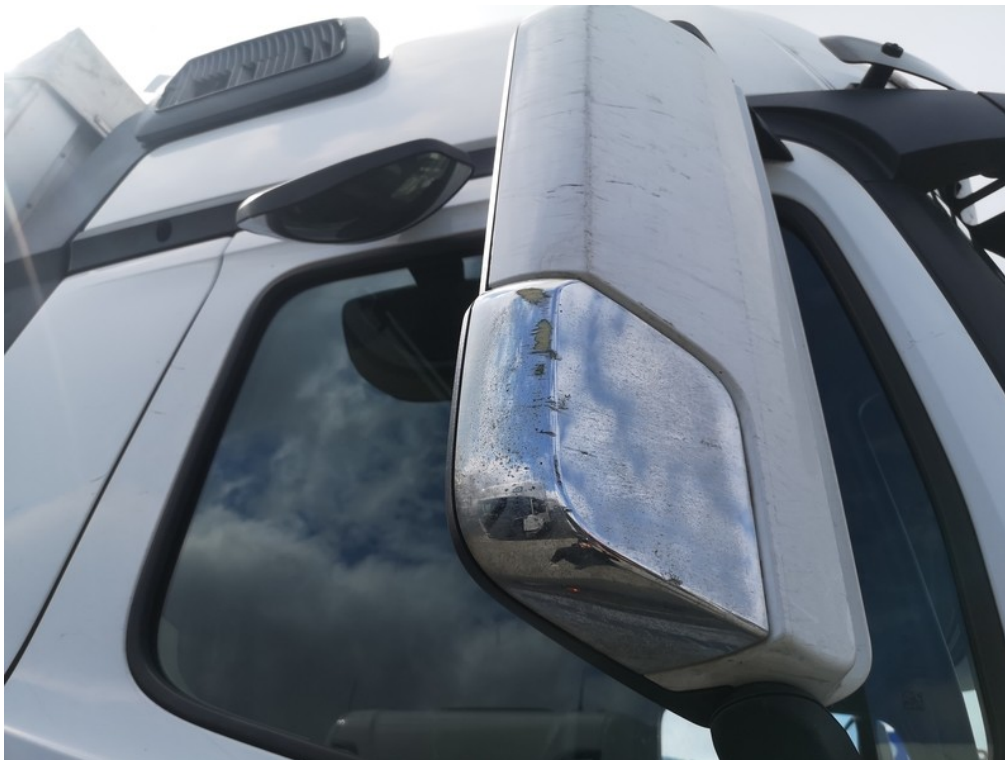
Umístění
22 Poškozený díl
 Druh poškození

Exteriér (vnější prostor)
 Kryt P zpětného zrcátka
 Škrábance

Způsob opravy (opatření) Vyměnit

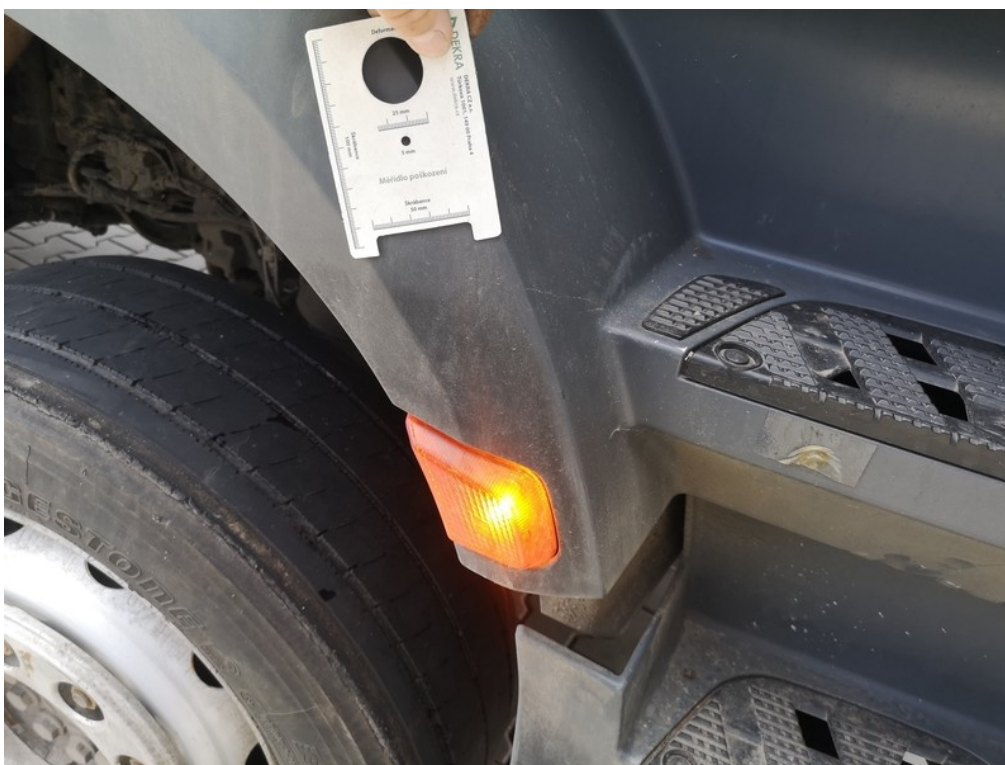
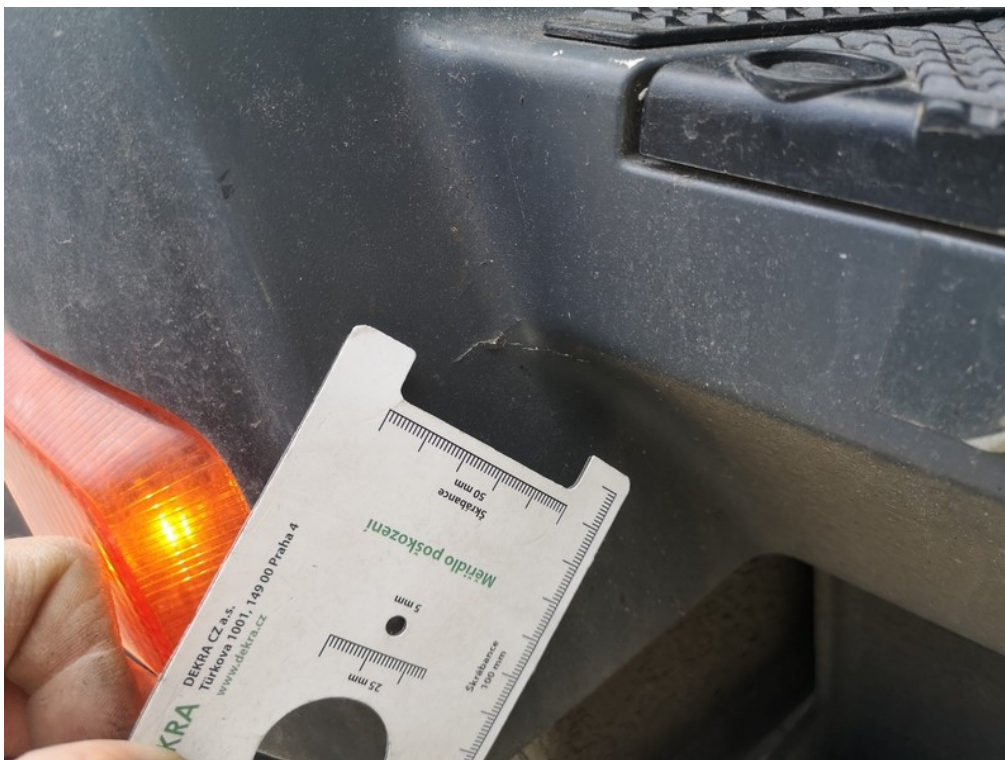
Umístění
23 Poškozený díl
 Druh poškození

Exteriér (vnější prostor)
 Blatník přední pravý
 Neodborná oprava

Viz popis k poškození č. 23

Způsob opravy (opatření) Vyměnit
