DEKRA CZ a.s.

ÚDAJE O VOZIDLE

RZ:	9U23247	VIN:	WDB96302110199953
Tovární značka (výrobce):		Zdvih. objem :	12809
Obchodní označení:	Mercedes-Benz	Max. výkon (kW):	310
Provedení:	Actros 2542	Druh paliva:	Nafta
Barva:	Sedá /	Převodovka:	Automatická
Počet dveří:	2	Datum první registrace:	2017-11-06
Stav tachometru:	682734 Km Odečteno	Platnost tech. kont. do:	2023-10
Stav paliva v nádrži:	1/4	Stav oleje:	V intervalu
Chladicí kapalina:	V intervalu		
Servisní knížka k dispozici:	Elektronická

SEZNAM POŠKOZENÍ

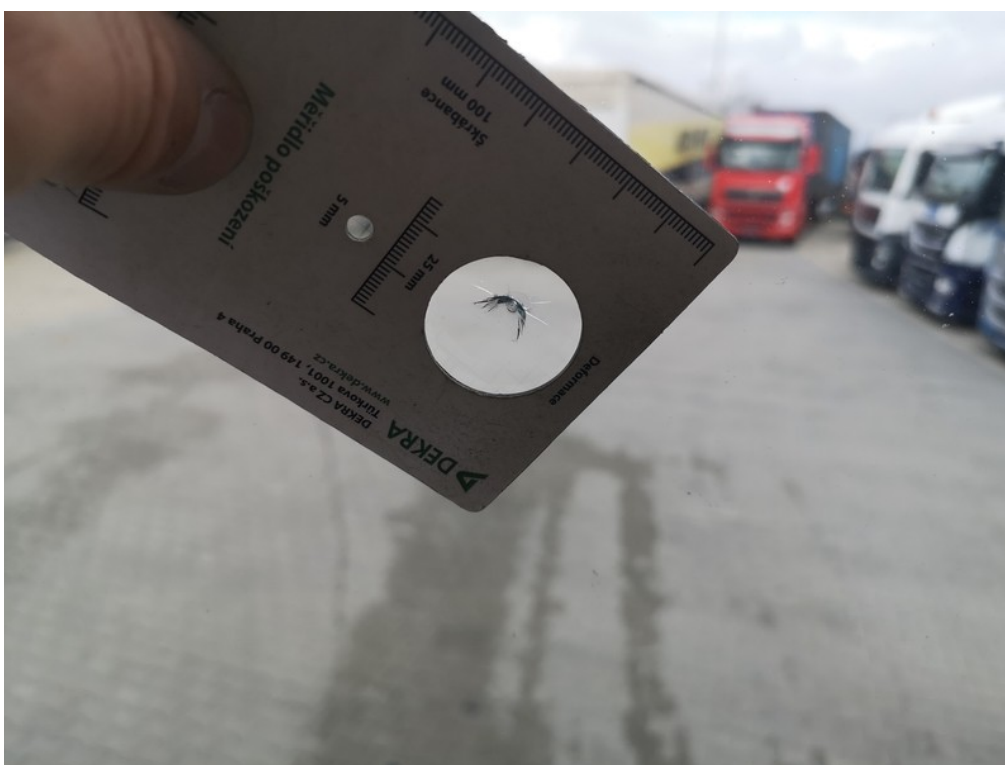
24 Umístění
 Poškozený díl
 Druh poškození

Exteriér (vnější
 prostor)
 Čelní sklo
 Štěp

Způsob opravy (opatření) Vyměnit
 Poznámka:

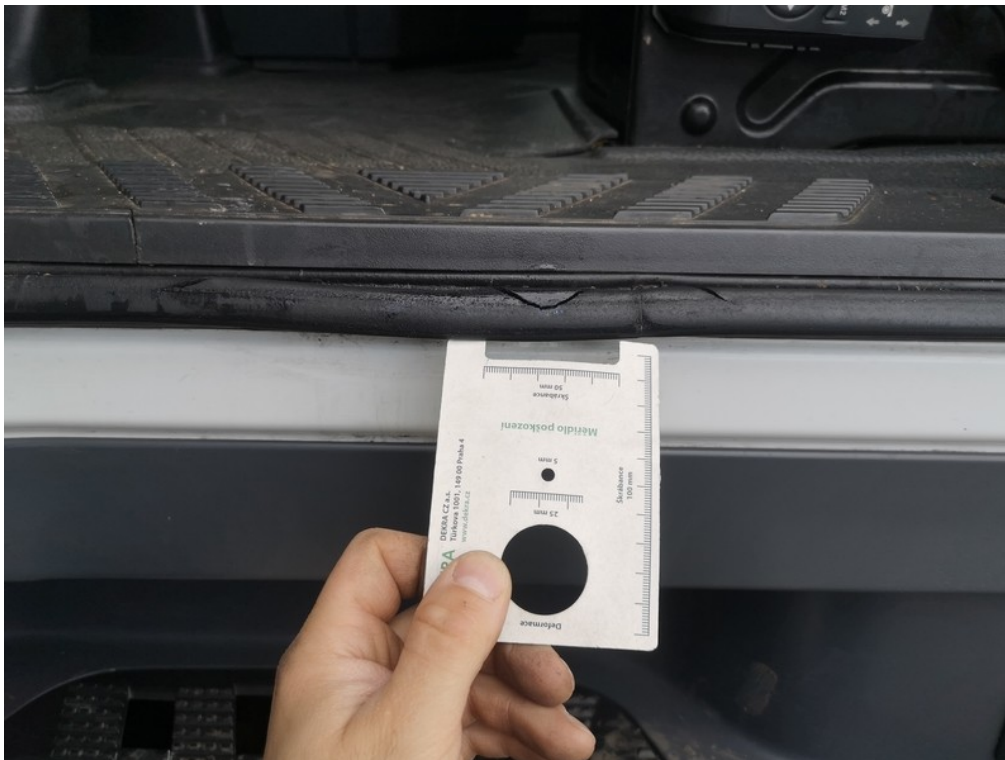
25 Umístění
 Poškozený díl
 Druh poškození

Interiér (vnitřní
 prostor)
 Těsnění LP dveří
 Prasklina

Způsob opravy (opatření) Vyměnit
 Poznámka:

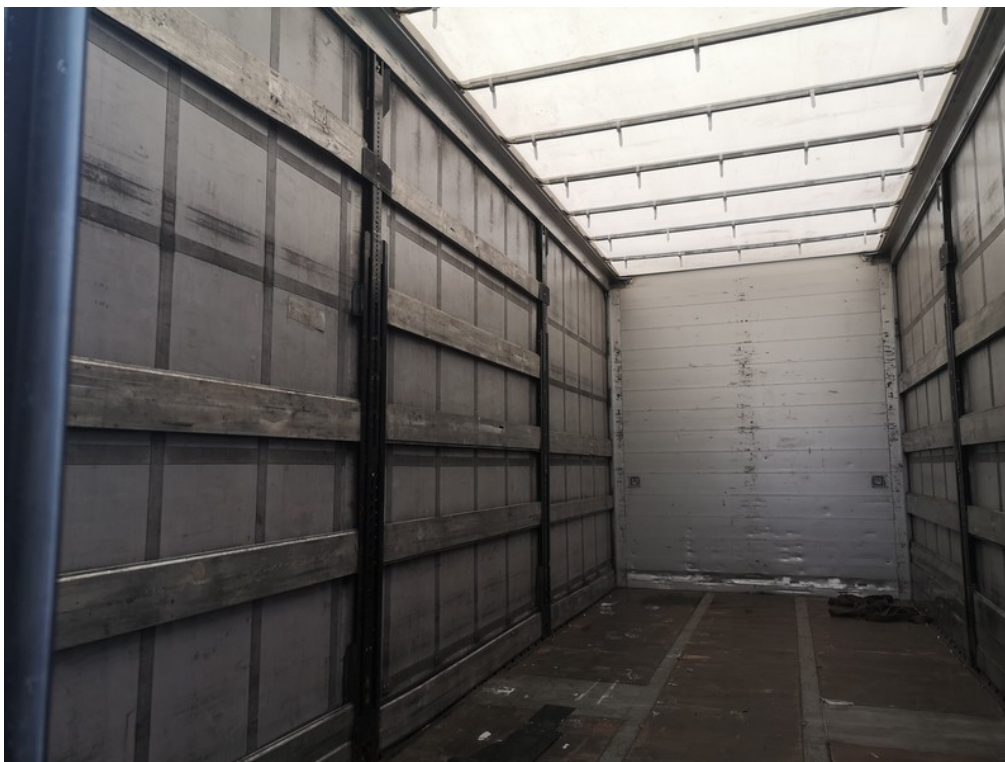
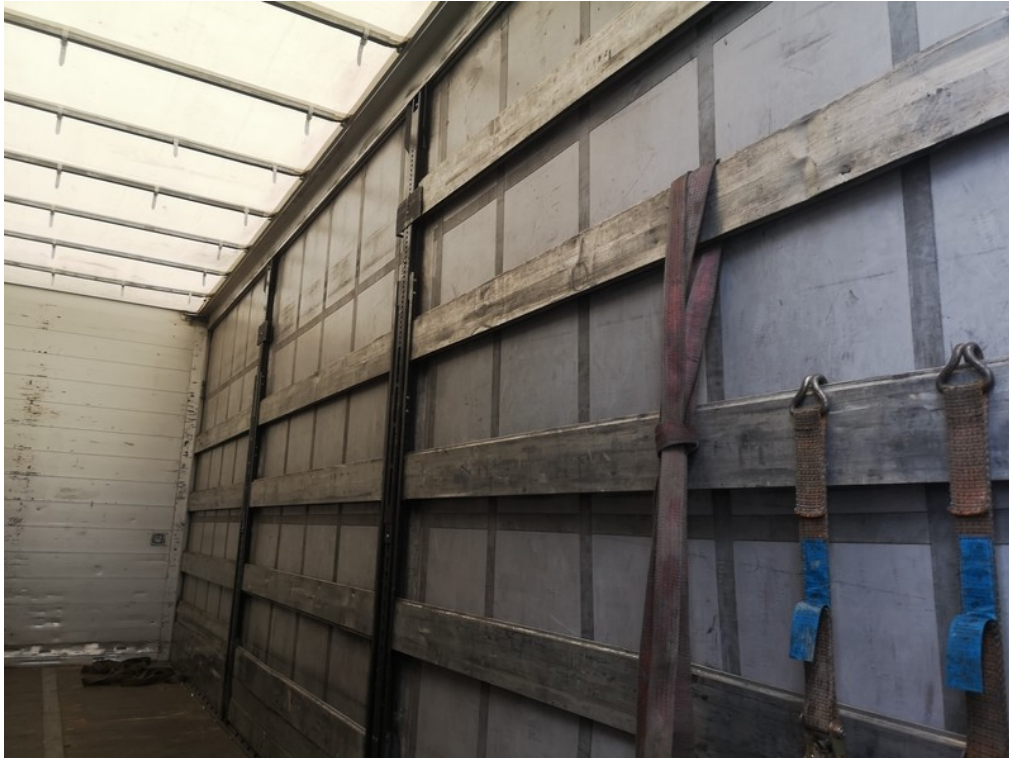
26 Umístění
 Poškozený díl
 Druh poškození

Interiér (vnitřní
 prostor)
 Alu příčky boční
 Nekompletní

Viz popis k poškození č. 26

Způsob opravy (opatření) Doplnit/dodat
 Poznámka:

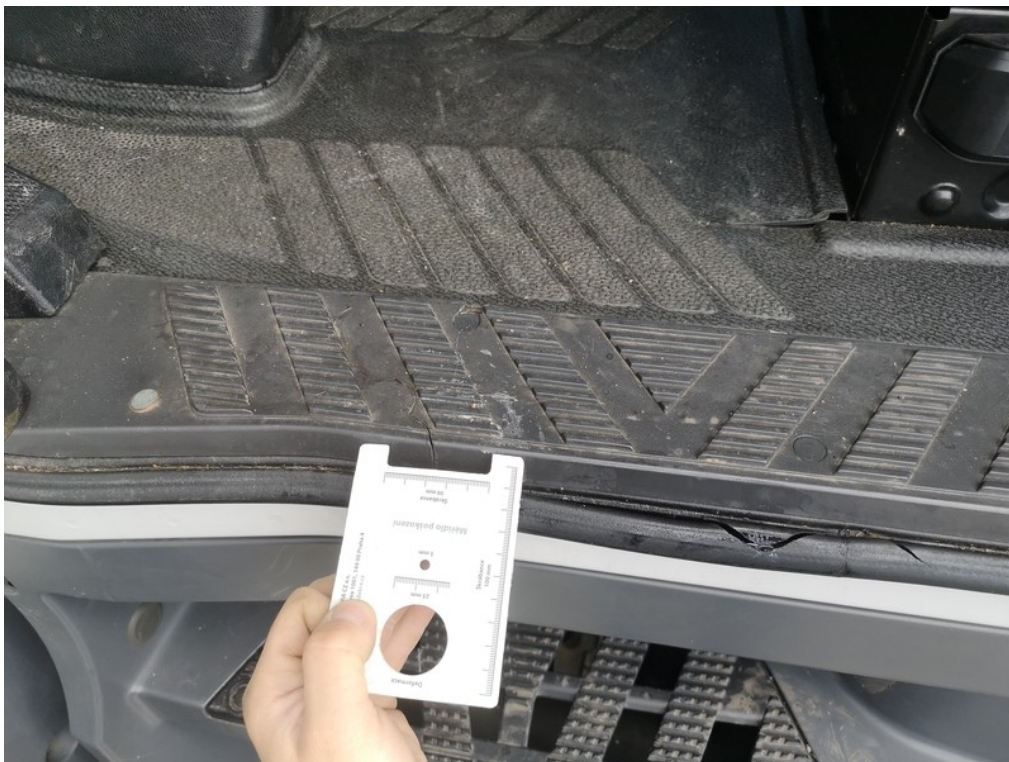
27

Interiér (vnitřní
prostor)
Kryt levého prahu
Prasklina

Způsob opravy (opatření) Vyměnit

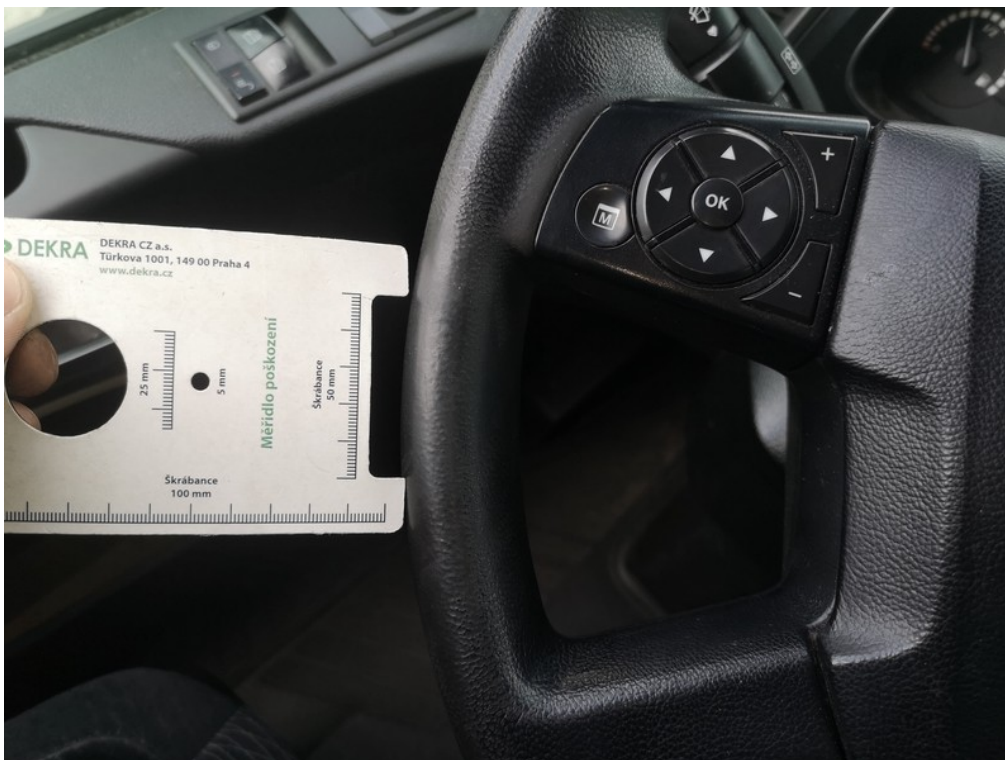
28 Umístění
 Poškozený díl
 Druh poškození

Interiér (vnitřní
 prostor)
 Volant
 Opotřeben

Způsob opravy (opatření) Vyměnit
 Poznámka:

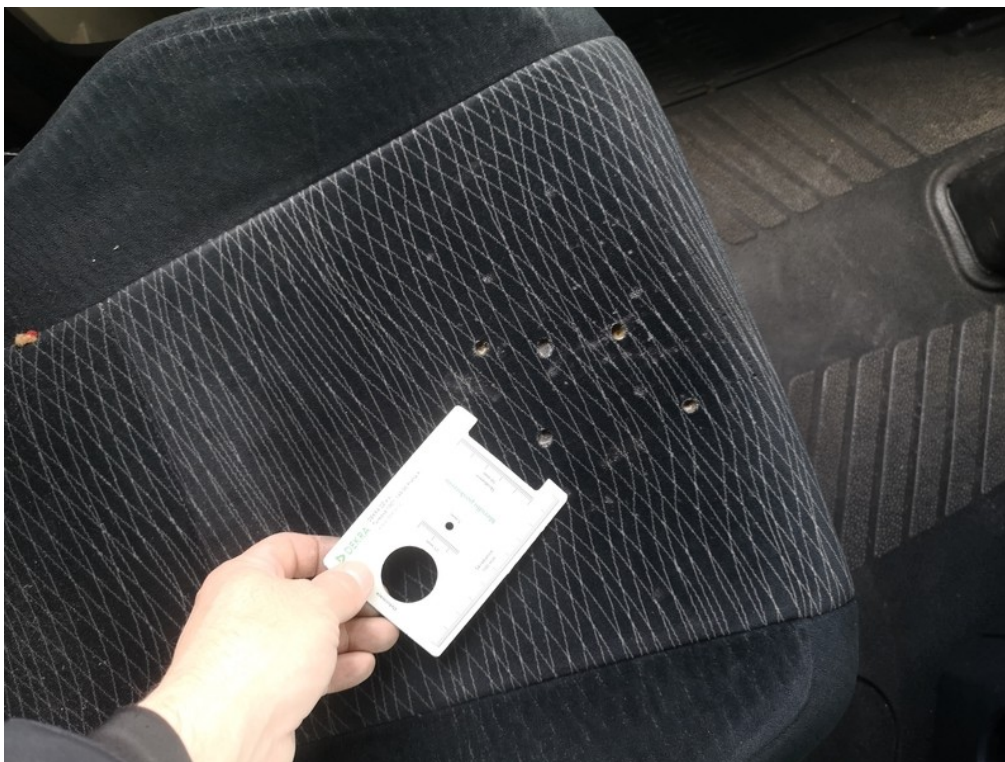
29 Umístění
 Poškozený díl
 Druh poškození

Interiér (vnitřní
 prostor)
 Potah sedáku sedadla
 řidiče
 Vypálená díra

Způsob opravy (opatření) Vyměnit
 Poznámka:

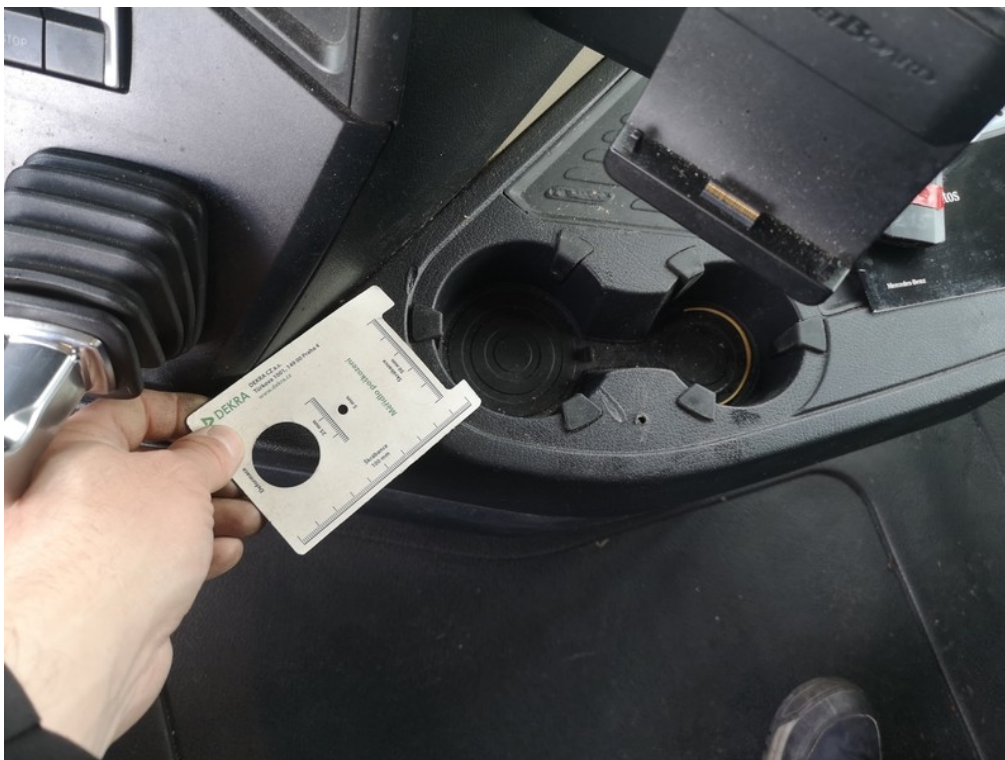
30 Umístění
 Poškozený díl
 Druh poškození

Interiér (vnitřní prostor)
 Středový panel
 Vypálená díra

Způsob opravy (opatření) Vyměnit
 Poznámka:

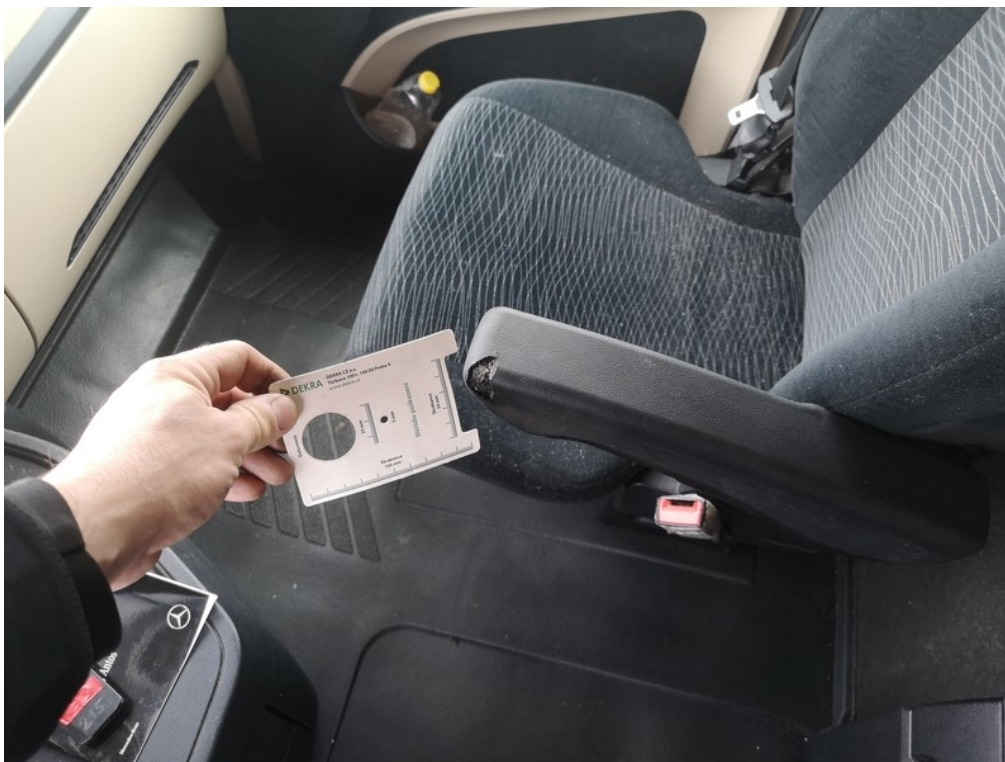
31 Umístění
 Poškozený díl
 Druh poškození

Interiér (vnitřní prostor)
 Loketní opěrka
 Prasklina

Způsob opravy (opatření) Vyměnit
 Poznámka:

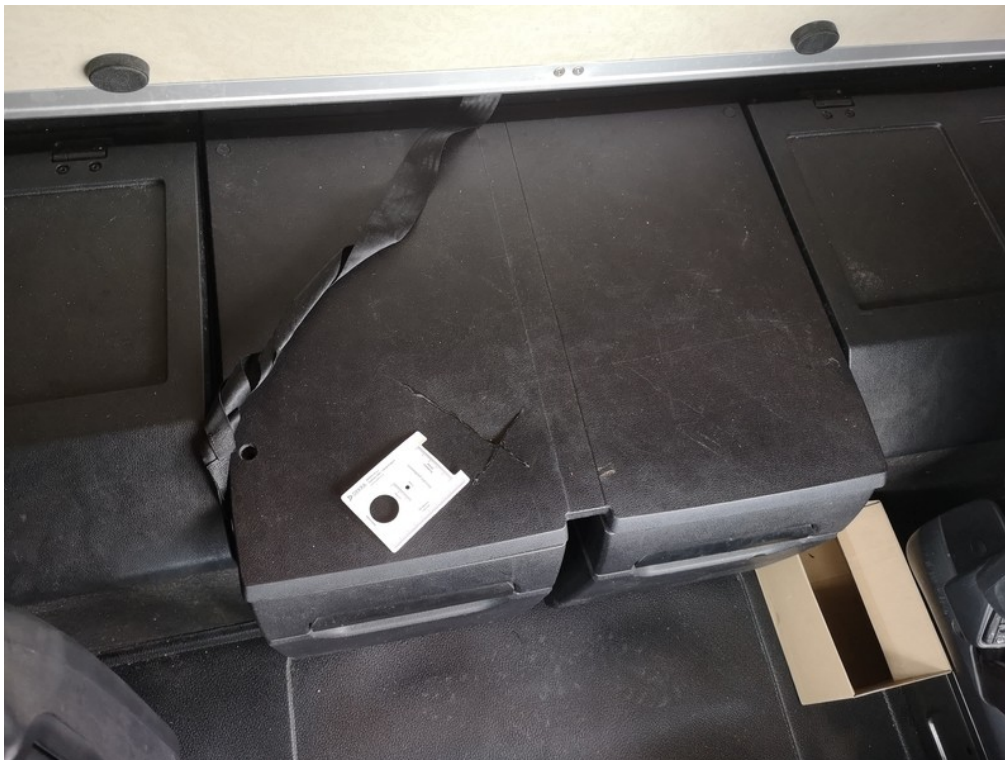
32 Umístění
Poškozený díl
Druh poškození

Interiér (vnitřní
prostor)
Kryt pod lůžkem
Prasklina

Způsob opravy (opatření) Vyměnit
Poznámka:

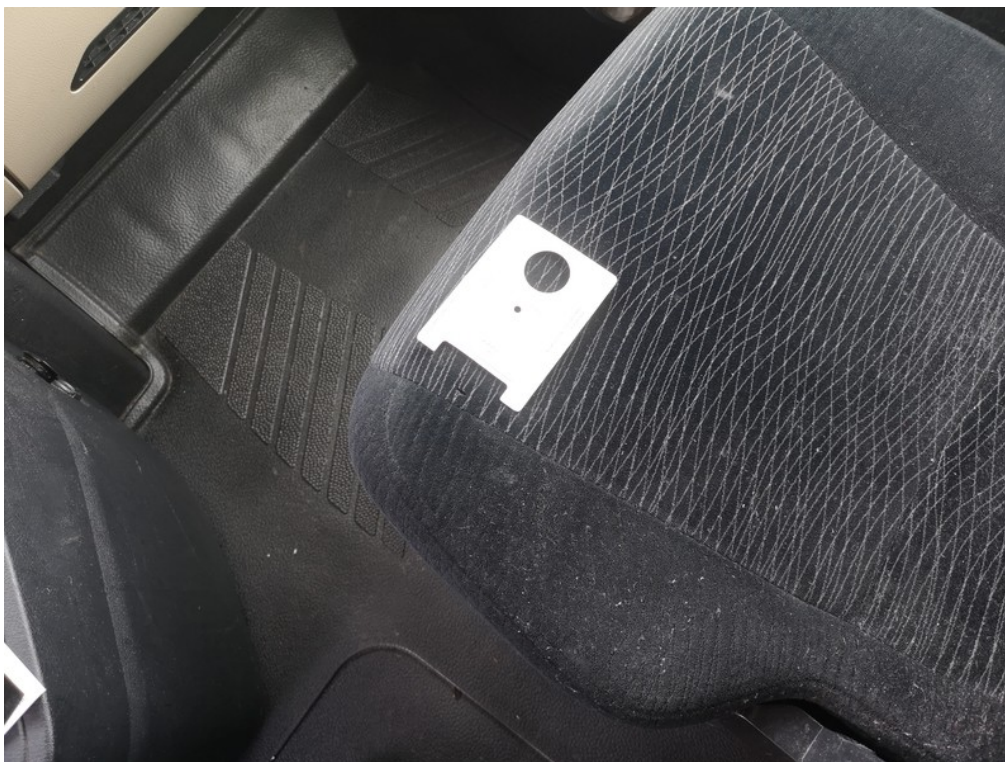
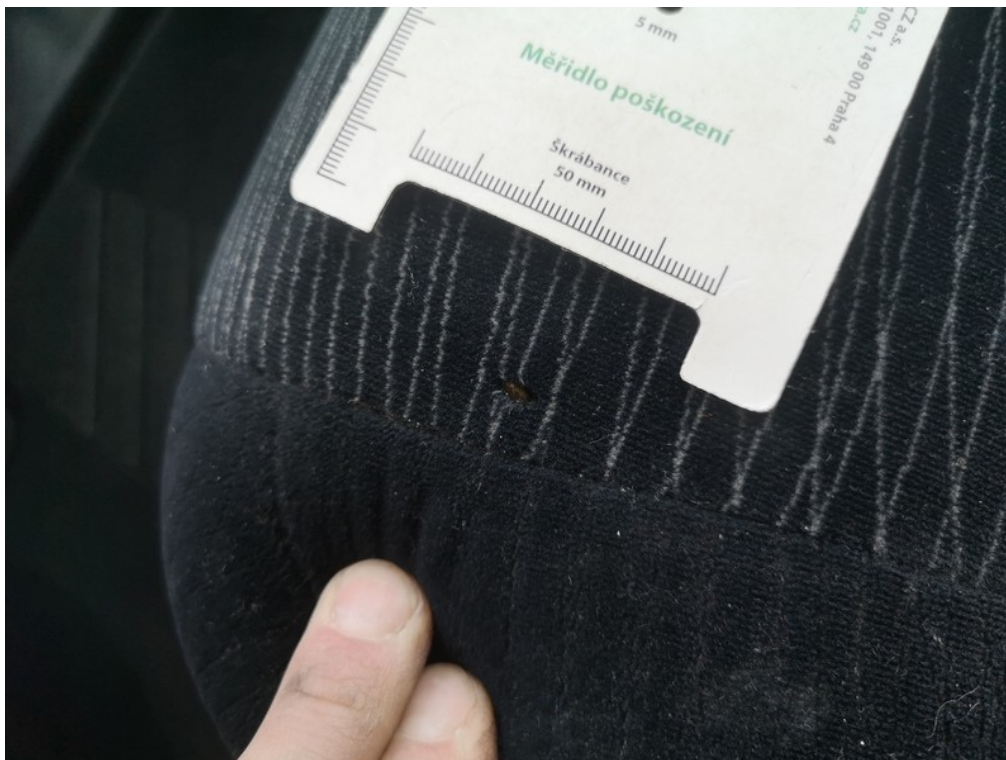
33 Umístění
Poškozený díl
Druh poškození

Interiér (vnitřní
prostor)
Potah sedáku sedadla
spolujezdce
Prasklina

Viz popis k poškození č. 33

Způsob opravy (opatření) Vyměnit
Poznámka:

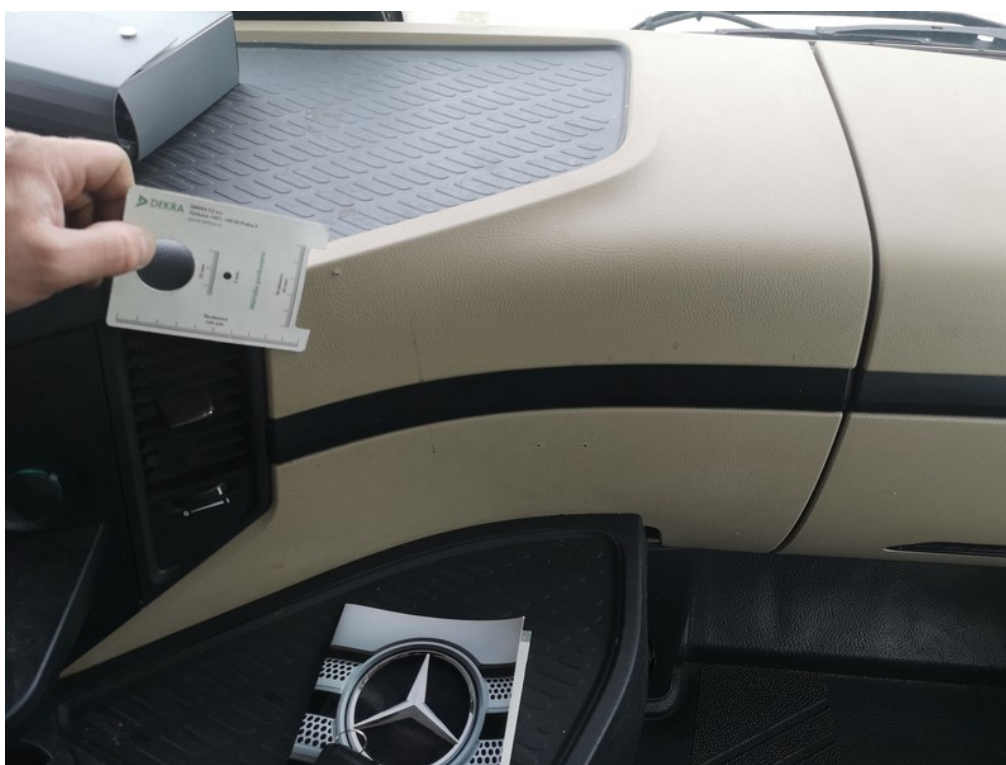
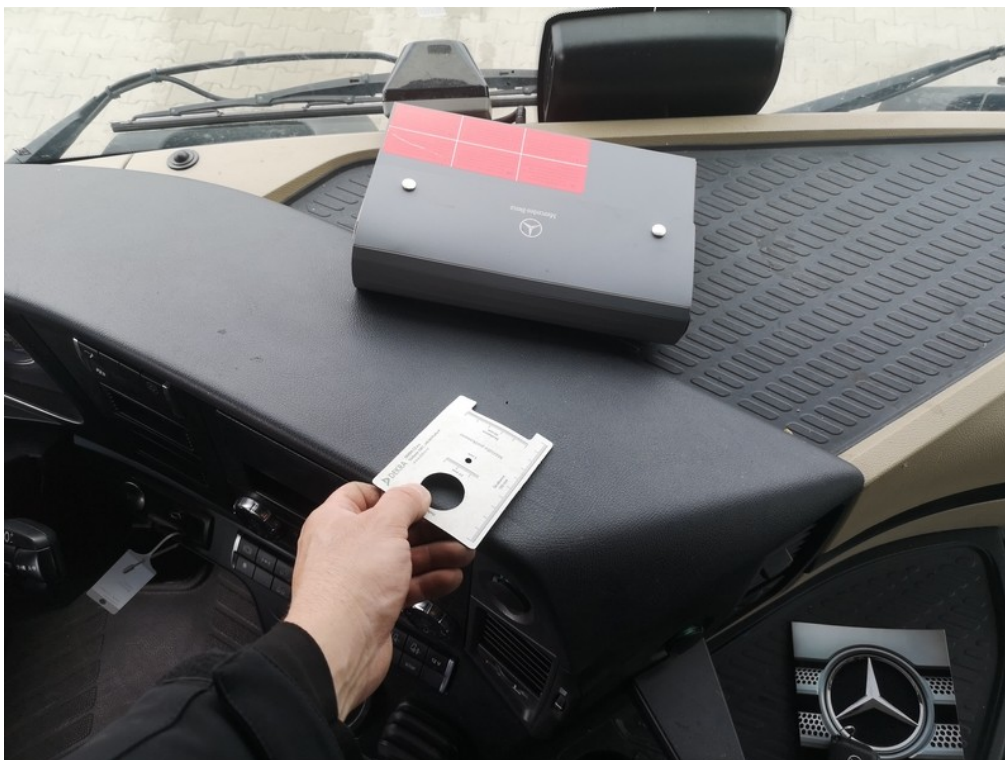
Umístění
34 Poškozený díl
 Druh poškození

Interiér (vnitřní
 prostor)
 Přístrojová deska
 horní část
 Otvor

Viz popis k poškození č. 34

Způsob opravy (opatření) Vyměnit

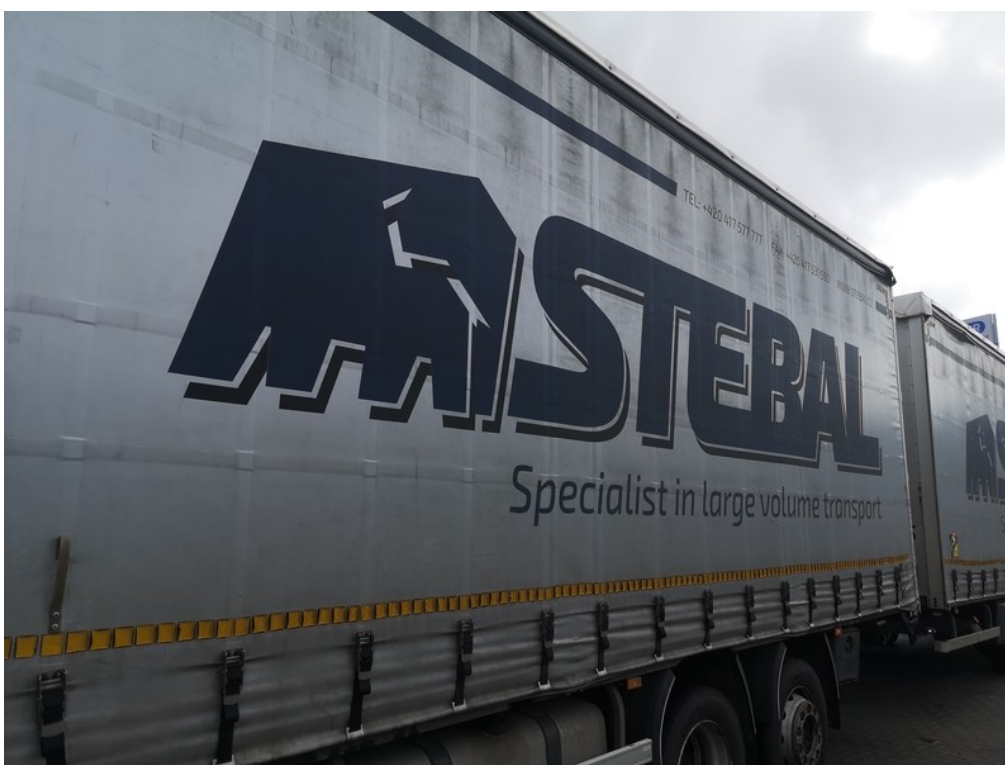
Umístění
35 Poškozený díl
Druh poškození

Ostatní
Celková plocha
karoserie
Polepy

Způsob opravy (opatření) Odstranit
Poznámka:

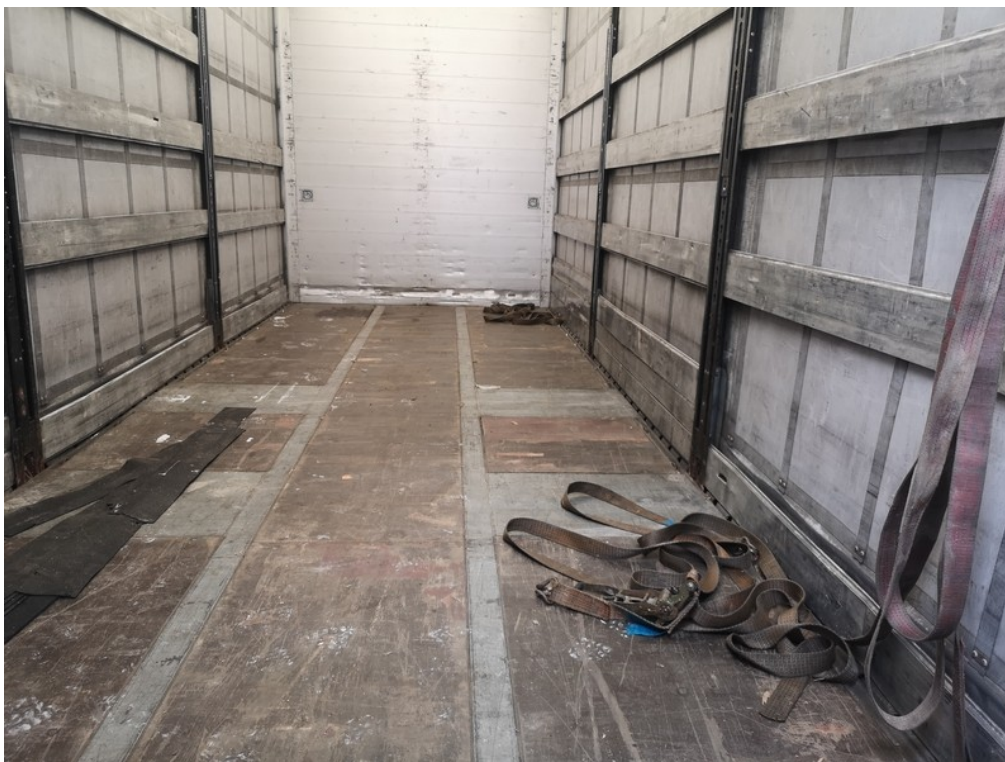
36 Umístění
Poškozený díl
Druh poškození

Ostatní
Nákladový prostor
Deformace

Způsob opravy (opatření) Opravit
Poznámka:

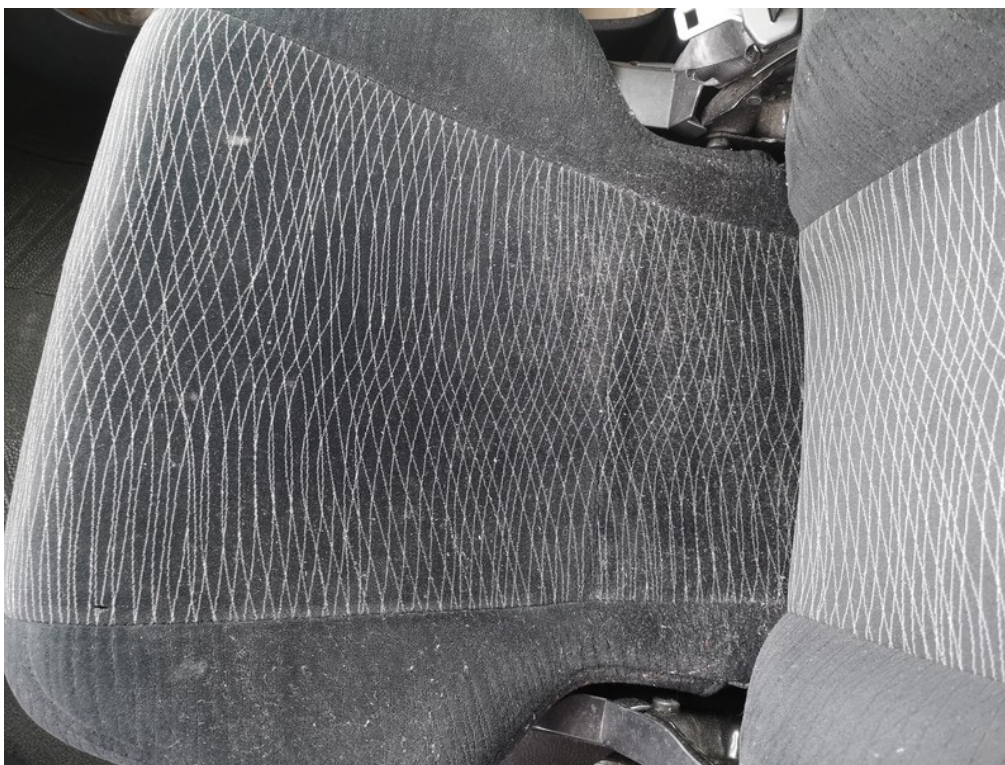
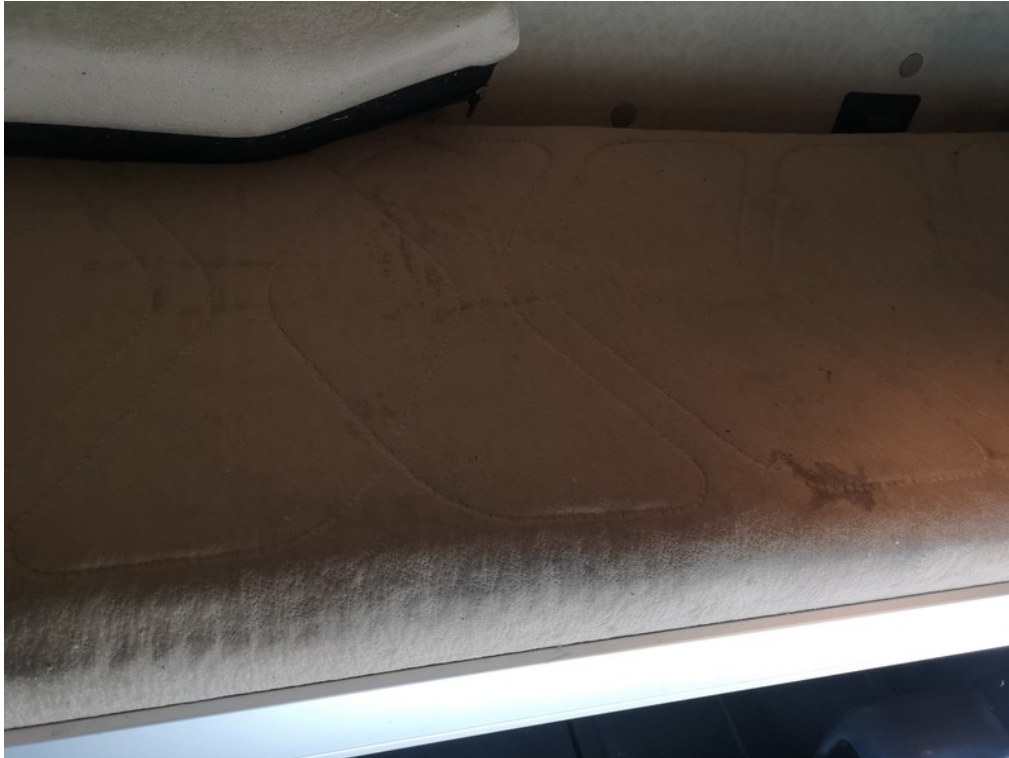
37 Umístění
Poškozený díl
Druh poškození

Ostatní
Interiér
Znečištěno

Viz popis k poškození č. 37

Způsob opravy (opatření) Čištění
Poznámka:

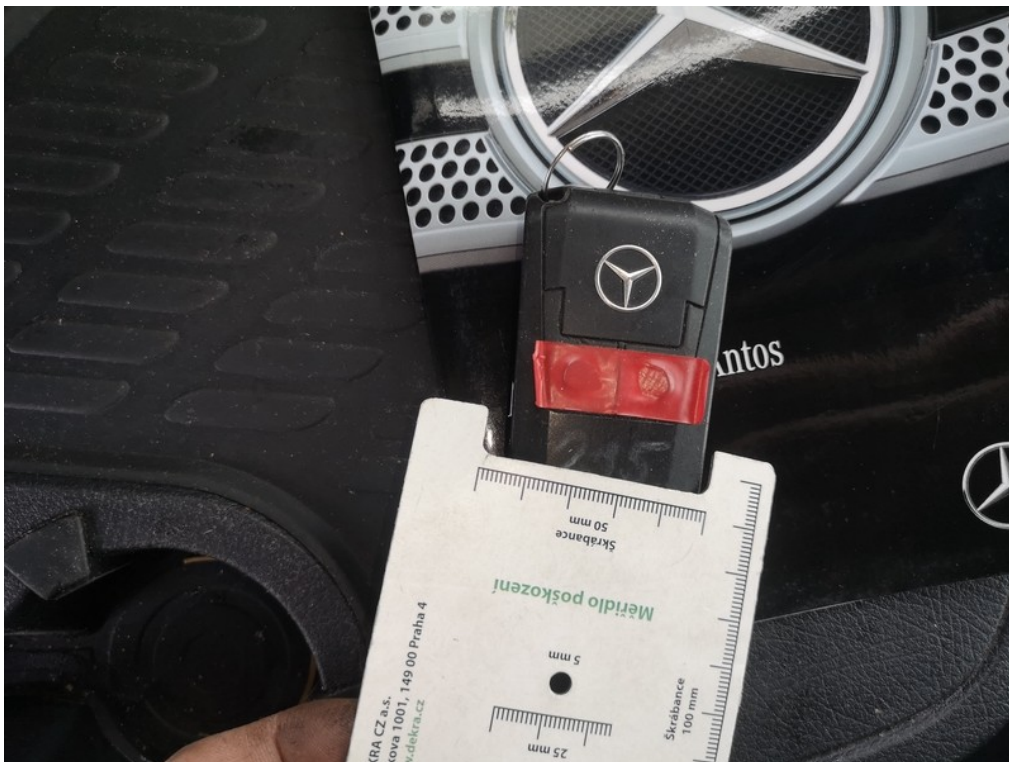
38 Umístění
Poškozený díl
Druh poškození

Ostatní
Klíč od vozidla
Prasklina

Způsob opravy (opatření) Vyměnit
Poznámka:

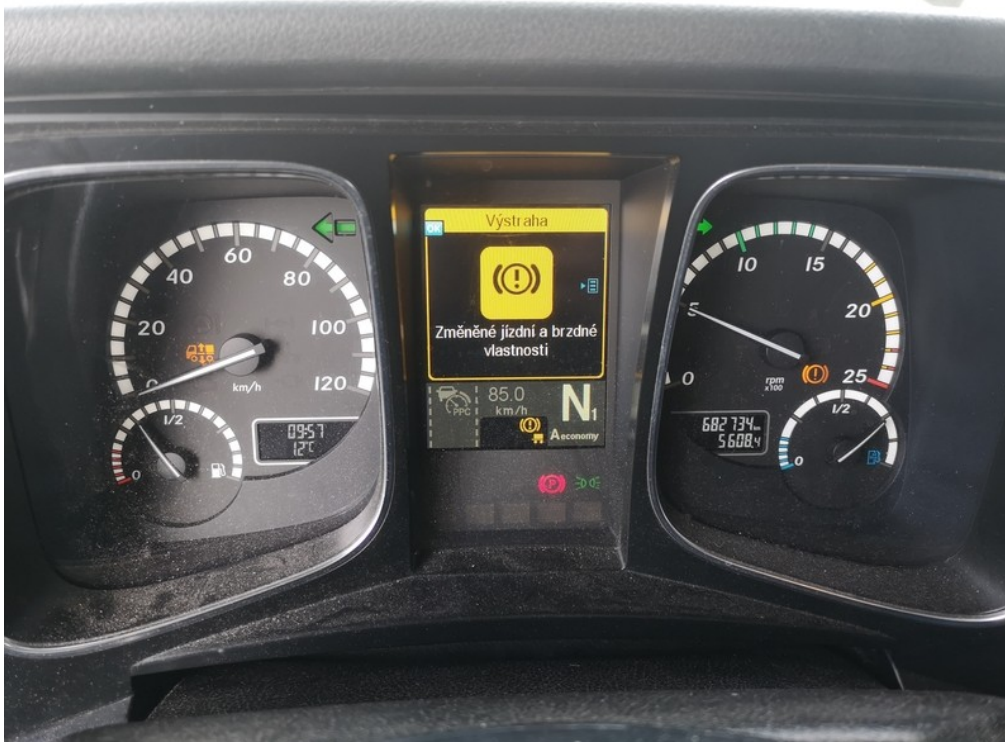
39 Umístění
Poškozený díl
Druh poškození

Ostatní
Brzdový systém
Závada

Způsob opravy (opatření) Kontrola / další diagnostika
Poznámka:

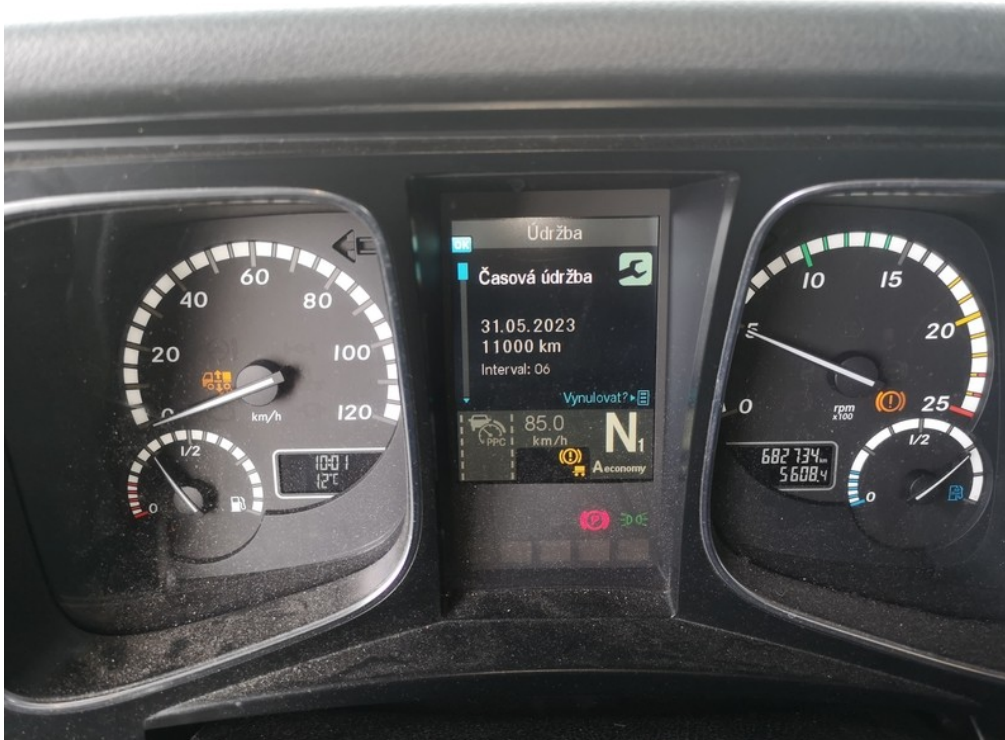
40 Umístění
Poškozený díl
Druh poškození

Ostatní
Servisní prohlídka
Chybí

Způsob opravy (opatření) Provést
Poznámka:
