DEKRA CZ a.s.

**ÚDAJE O VOZIDLE**

RZ:	9U23248	VIN:	WDB96302110199955
Tovární značka (výrobce):		Zdvih. objem :	12809
Obchodní označení:	Mercedes-Benz	Max. výkon (kW):	310
Provedení:	Actros 2542	Druh paliva:	Nafta
Barva:	Šedá /	Převodovka:	Automatická
Počet dveří:	2	Datum první registrace:	2017-11-06
Stav tachometru:	656114 Km Odečteno	Platnost tech. kont. do:	2023-10
Stav paliva v nádrži:	1/4	Stav oleje:	V intervalu
Chladicí kapalina:	V intervalu		
Servisní knížka k dispozici:	Ne

SEZNAM POŠKOZENÍ

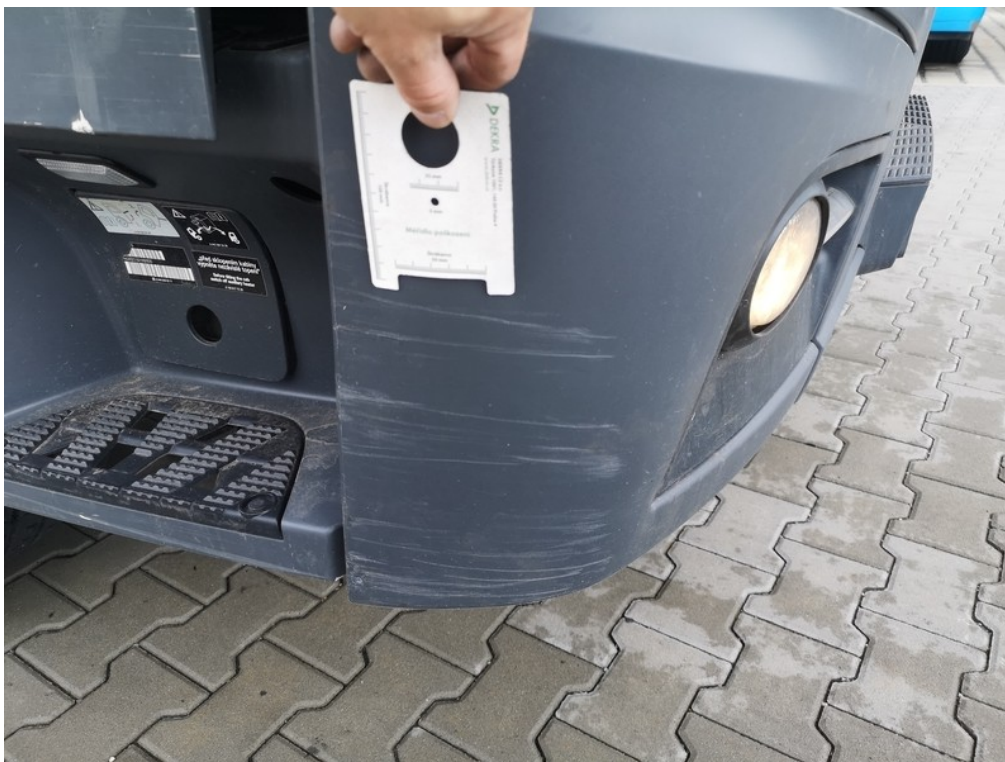
1 Umístění
 Poškozený díl
 Druh poškození

Exteriér (vnější prostor)
 Přední nárazník - pravý díl
 Škrábance

Způsob opravy (opatření) Vyměnit
 Poznámka:

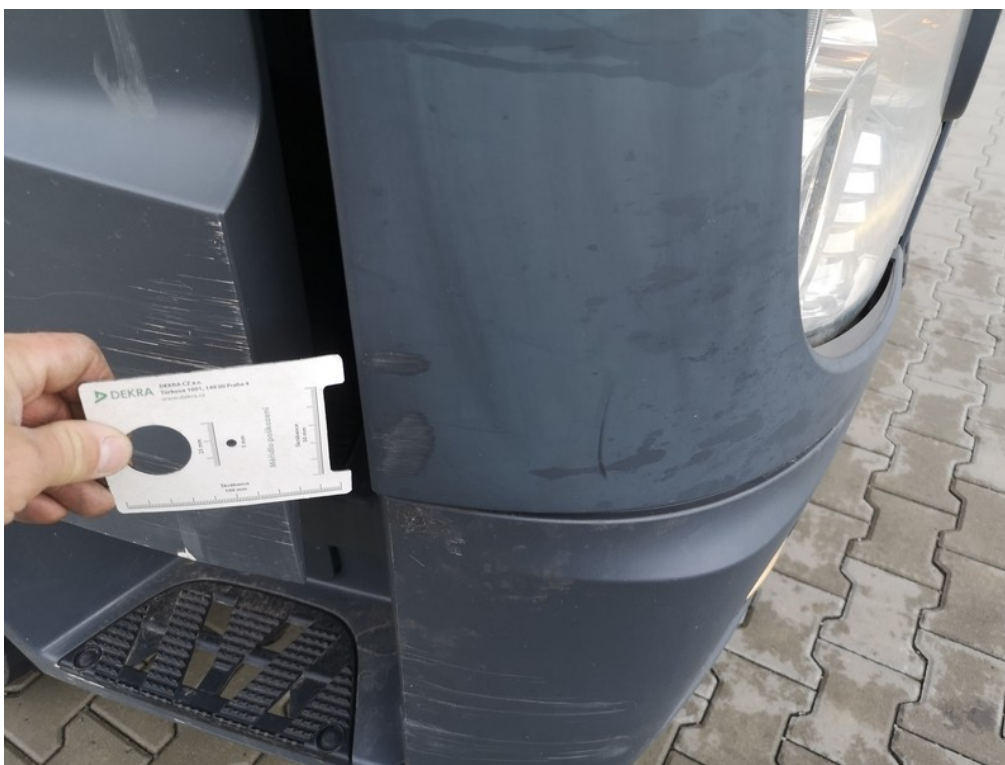
2 Umístění
 Poškozený díl
 Druh poškození

Exteriér (vnější prostor)
 Pp maska
 Škrábance

Způsob opravy (opatření) Vyměnit
 Poznámka:

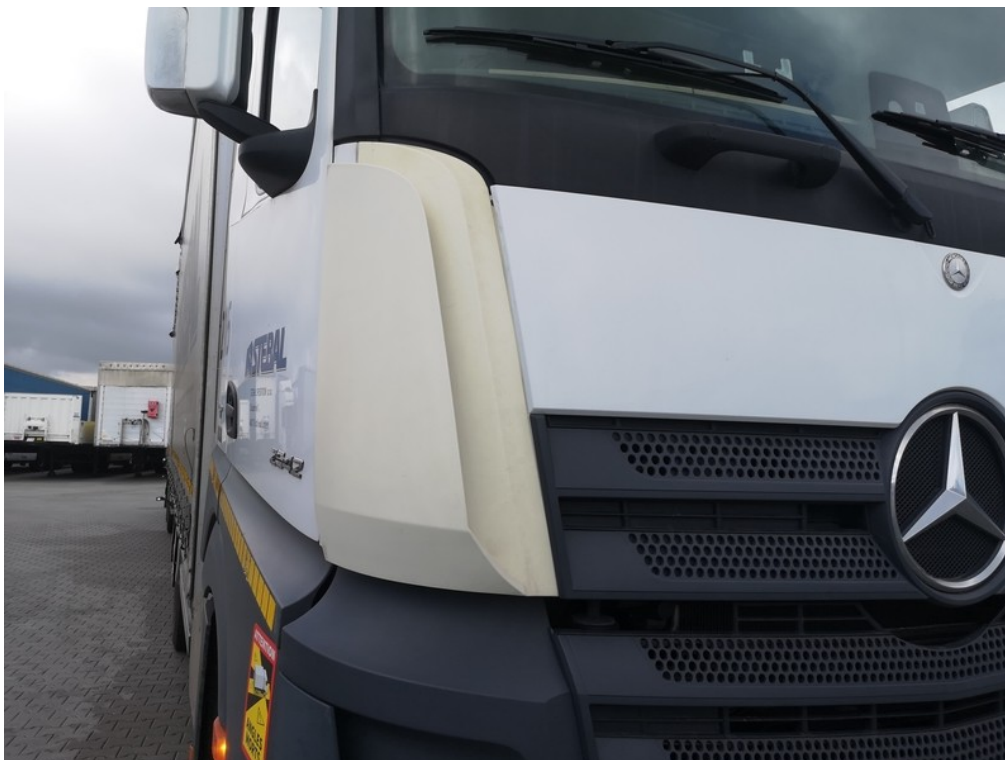
3
 Umístění
 Poškozený díl
 Druh poškození

Exteriér (vnější
 prostor)
 Pp difuzor
 Lak

Způsob opravy (opatření) Lakovat
 Poznámka:

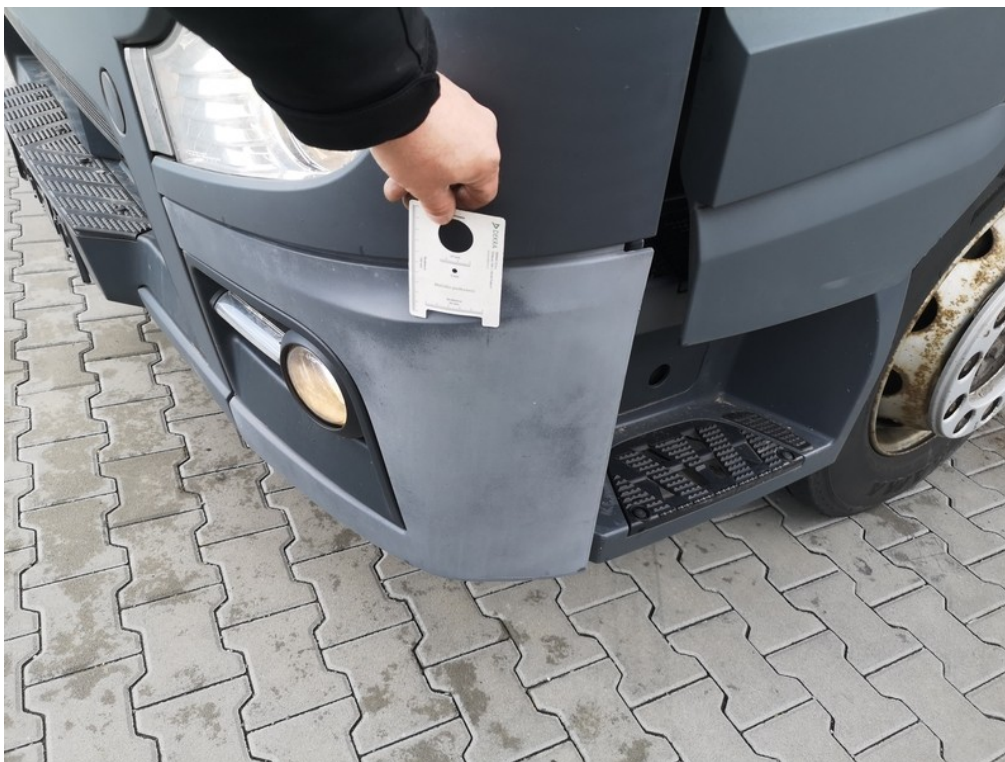
4
 Umístění
 Poškozený díl
 Druh poškození

Exteriér (vnější
 prostor)
 Přední nárazník - levý
 díl
 Opotřebení

Způsob opravy (opatření) Vyměnit
 Poznámka:

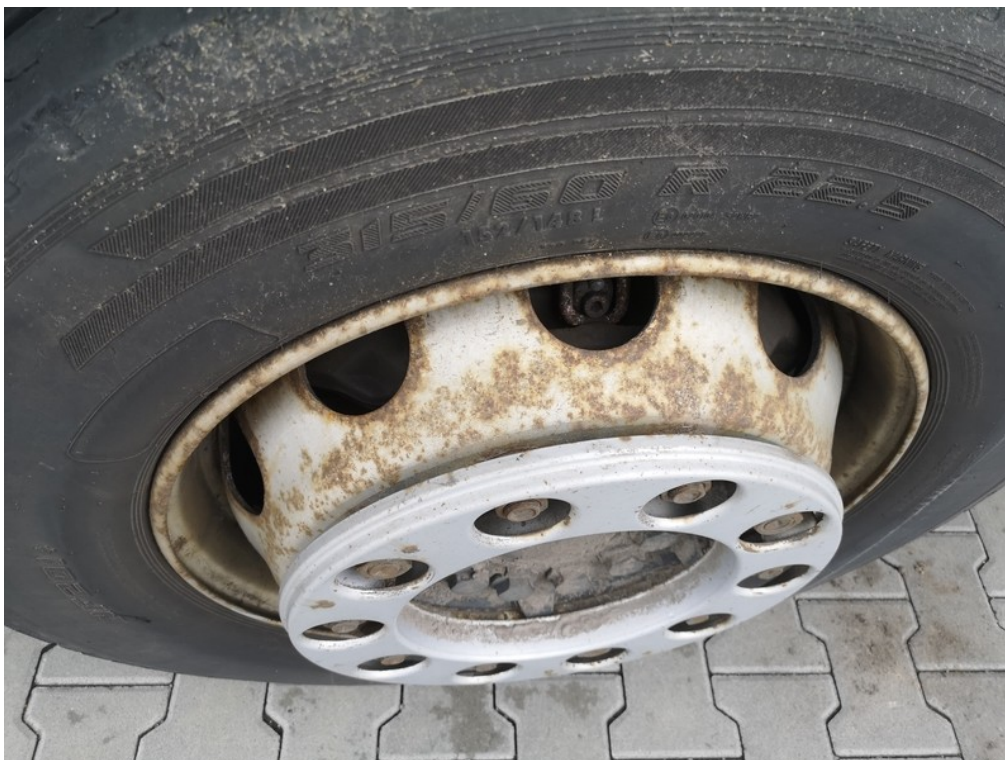
5
 Umístění
 Poškozený díl
 Druh poškození

Exteriér (vnější
 prostor)
 Disk LP kola
 Koroze

Způsob opravy (opatření) Opravit
 Poznámka:

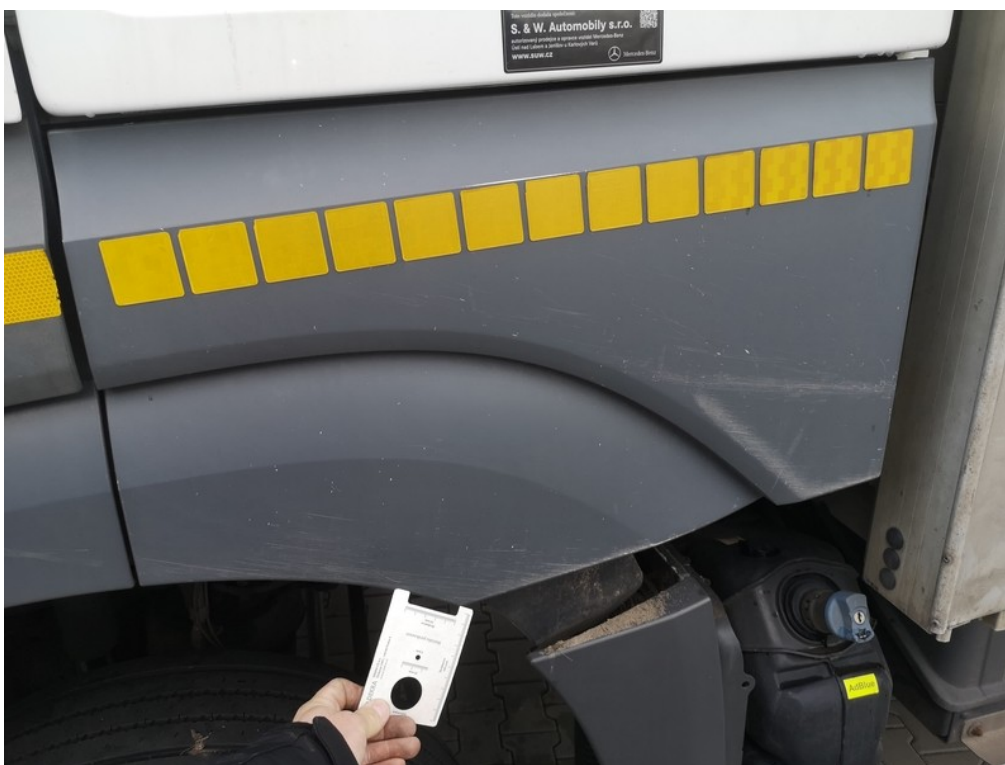
6
 Umístění
 Poškozený díl
 Druh poškození

Exteriér (vnější
 prostor)
 Ozdobná lišta LZ
 bočnice
 Škrábance

Způsob opravy (opatření) Lakovat
 Poznámka:

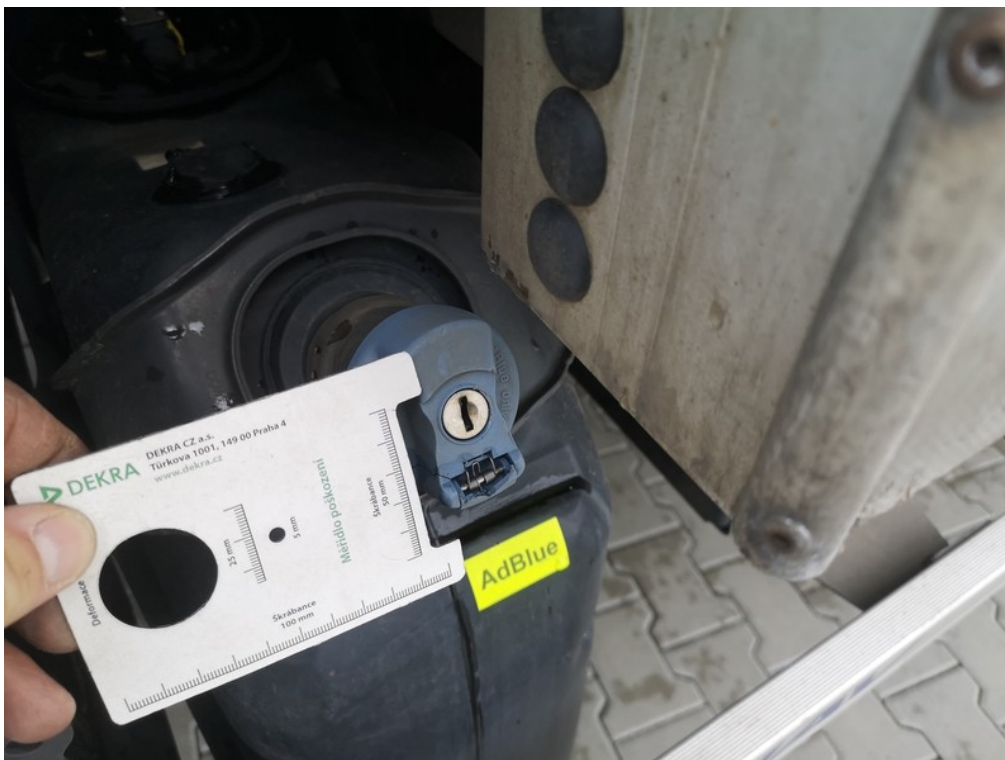
7 Umístění
 Poškozený díl
 Druh poškození

Exteriér (vnější prostor)
 Víčko ad blue
 Prasklina

Způsob opravy (opatření) Vyměnit
 Poznámka:

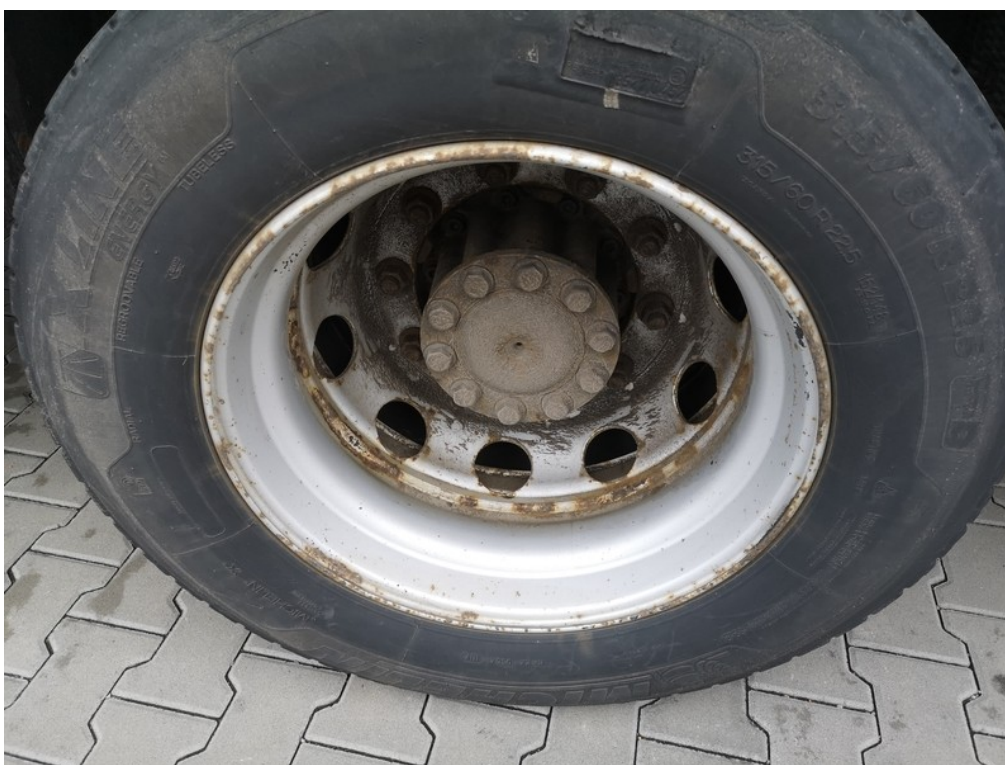
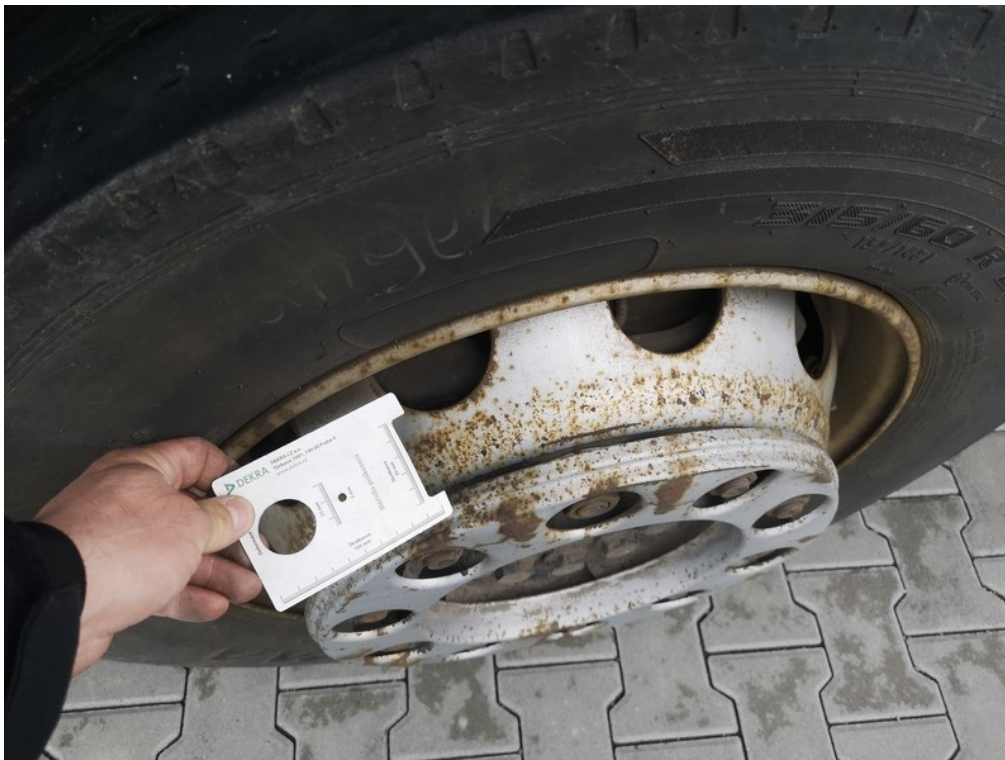
8 Umístění
 Poškozený díl
 Druh poškození

Exteriér (vnější prostor)
 Disk LZ kola
 Koroze

Viz popis k poškození č. 8

Způsob opravy (opatření) Opravit
 Poznámka: 2x

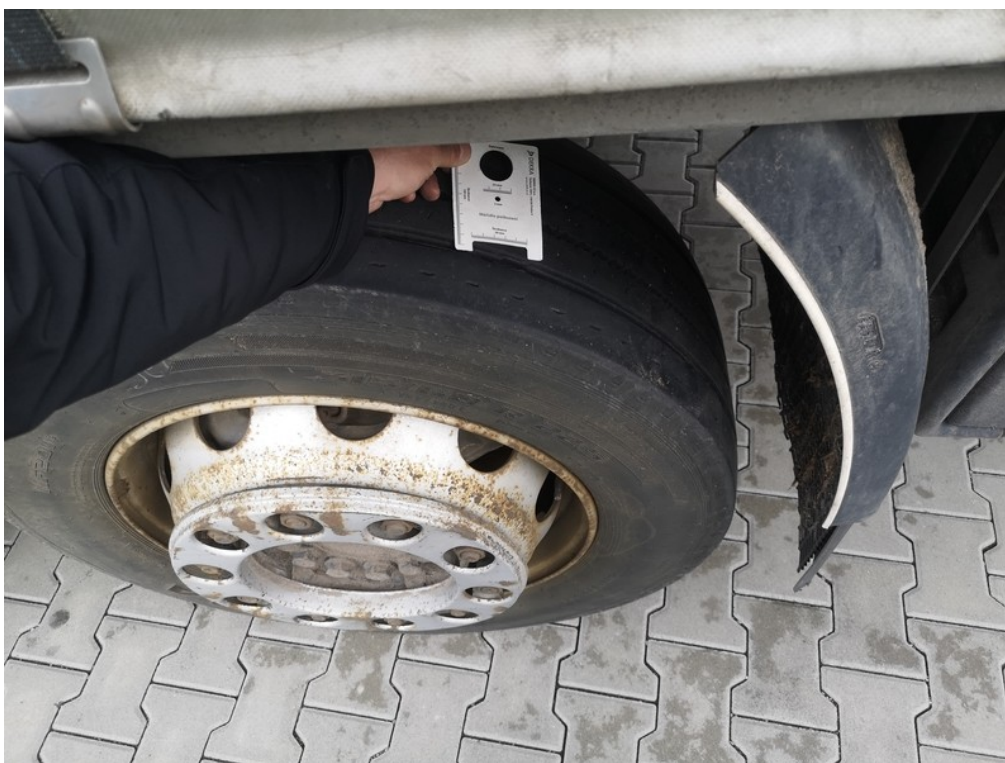
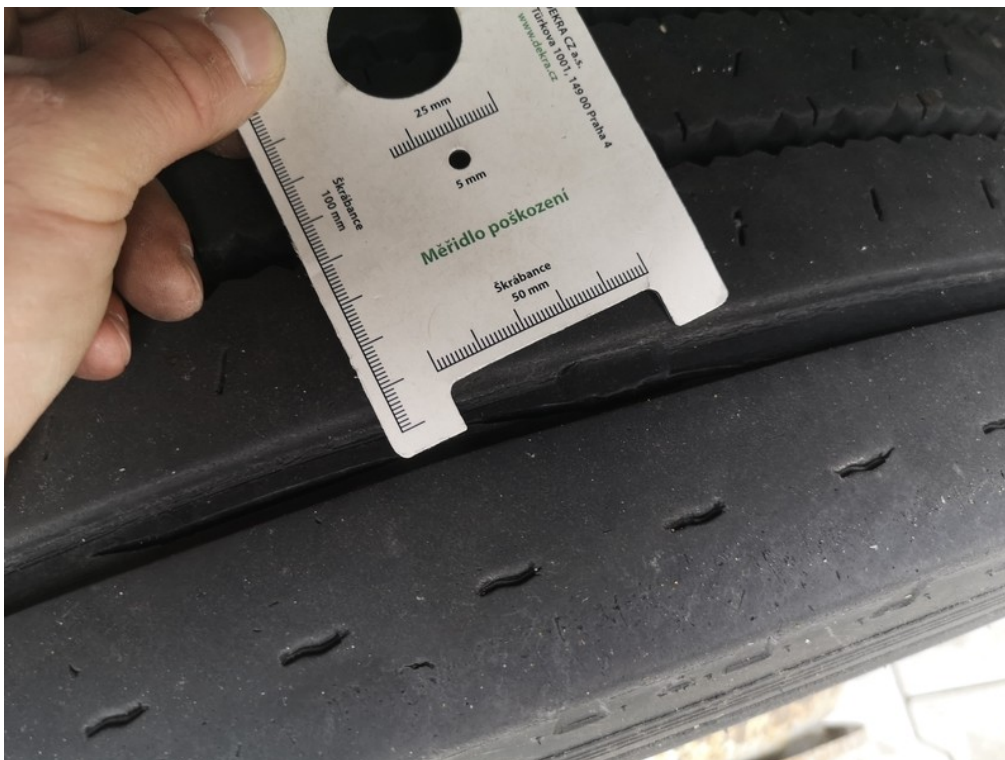
Exteriér (vnější
 prostor)
 Pneumatika LZ kola
 Prasklina

Viz popis k poškození č. 9

Způsob opravy (opatření) Vyměnit
 Poznámka:

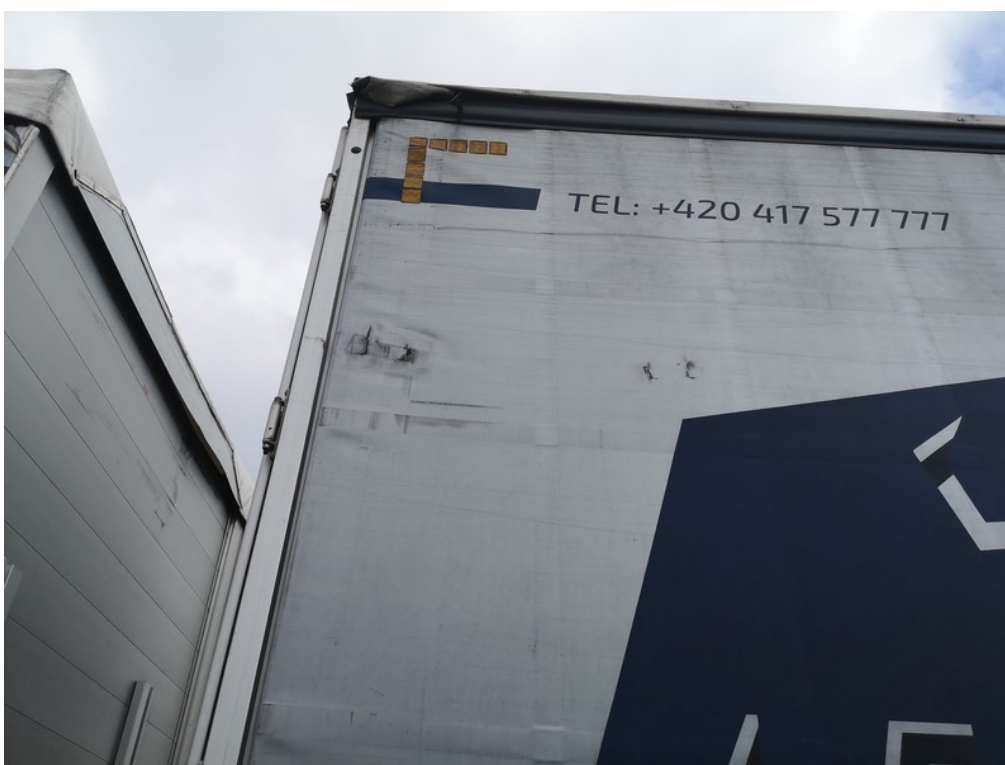
Umístění
10 Poškozený díl
 Druh poškození

Exteriér (vnější prostor)
 P bok plachty
 Předchozí zaznamenané poškození

Způsob opravy (opatření) Opravit

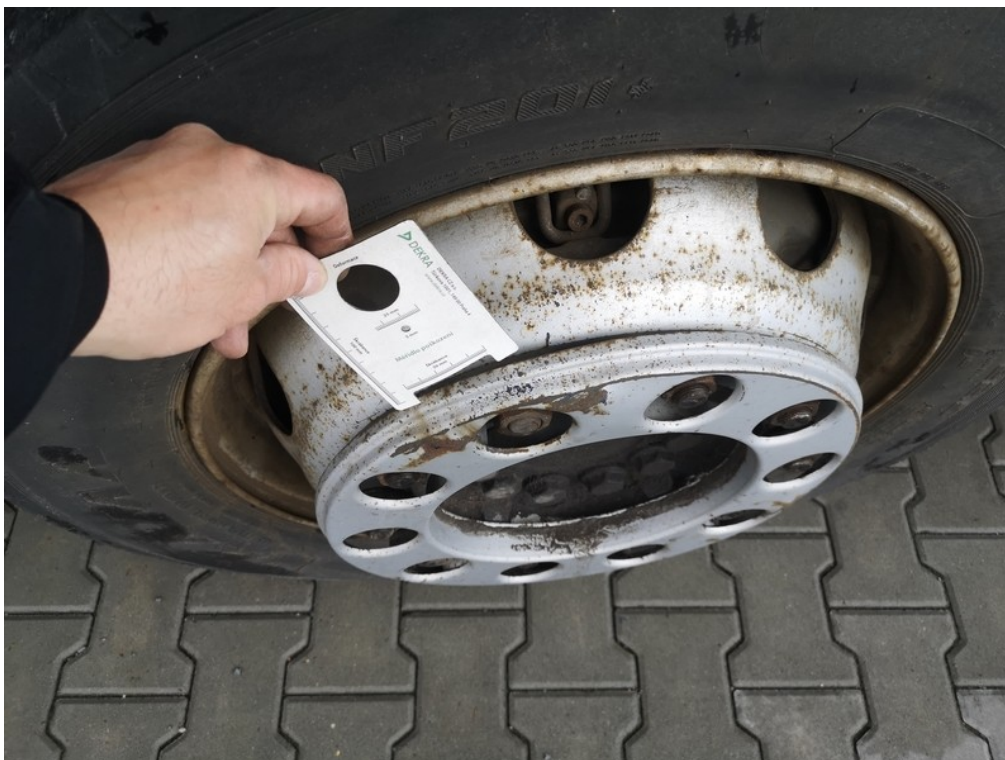
11 Umístění
 Poškozený díl
 Druh poškození

Exteriér (vnější
 prostor)
 Kryt PZ kola
 Deformace

Způsob opravy (opatření) Vyměnit
 Poznámka:

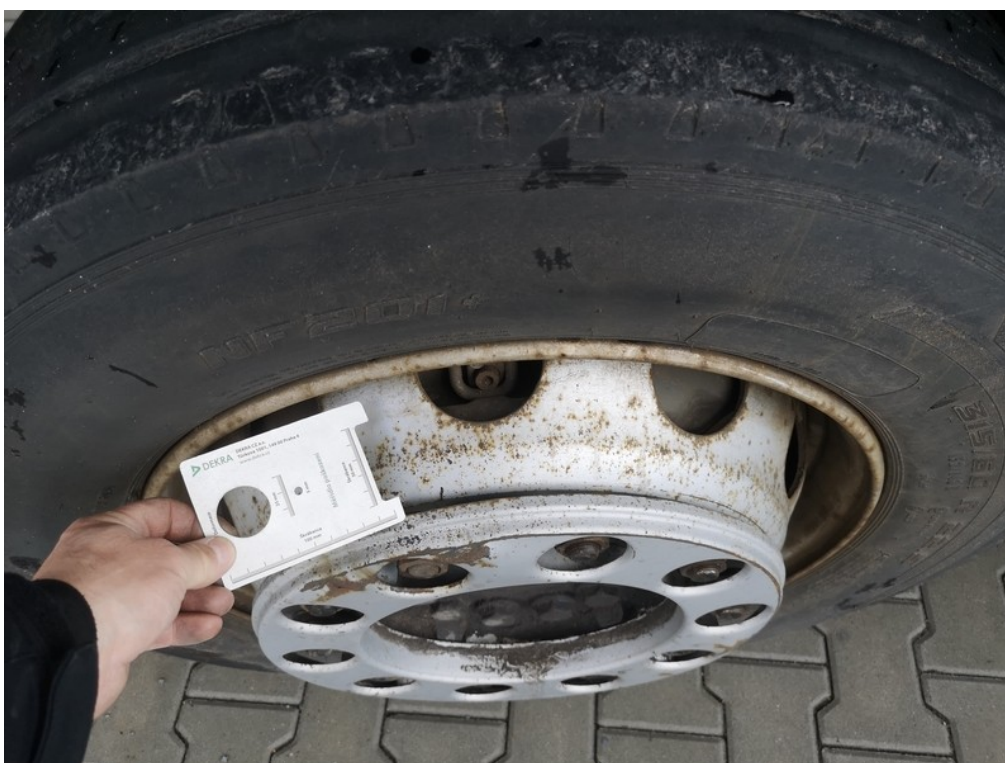
12 Umístění
 Poškozený díl
 Druh poškození

Exteriér (vnější
 prostor)
 Disk PZ kola
 Korozie

Způsob opravy (opatření) Opravit
 Poznámka: 2x

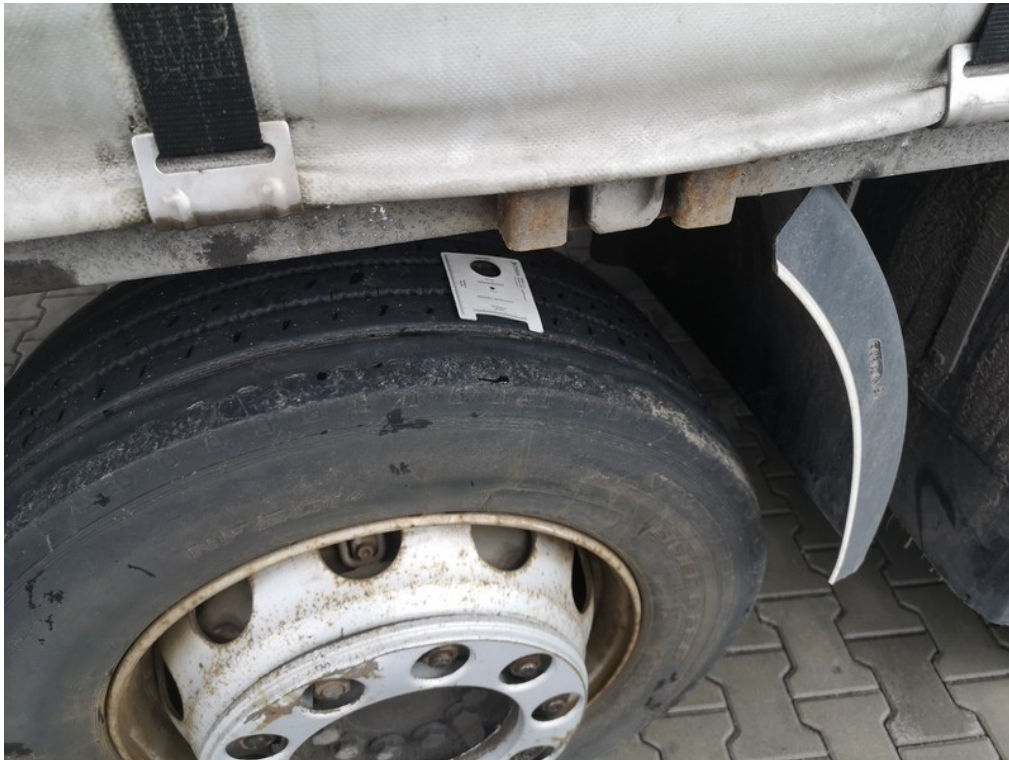
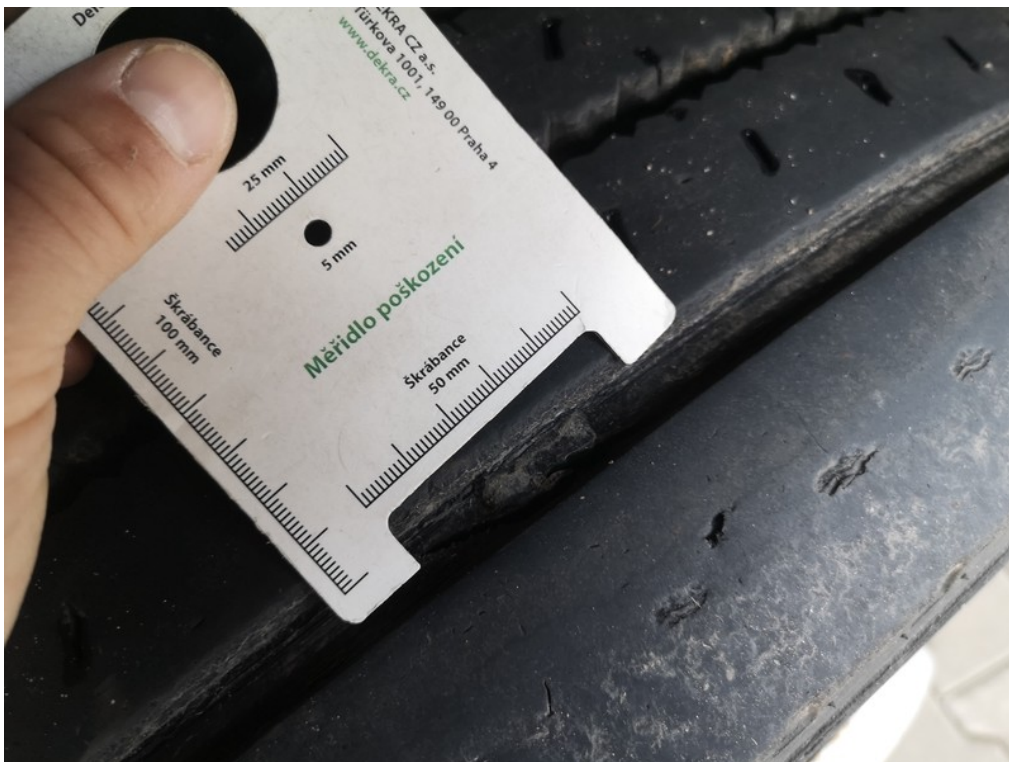
13 Umístění
Poškozený díl
Druh poškození

Exteriér (vnější
prostor)
Pneumatika PZ kola
Prasklina

Viz popis k poškození č. 13

Způsob opravy (opatření) Vyměnit
Poznámka:

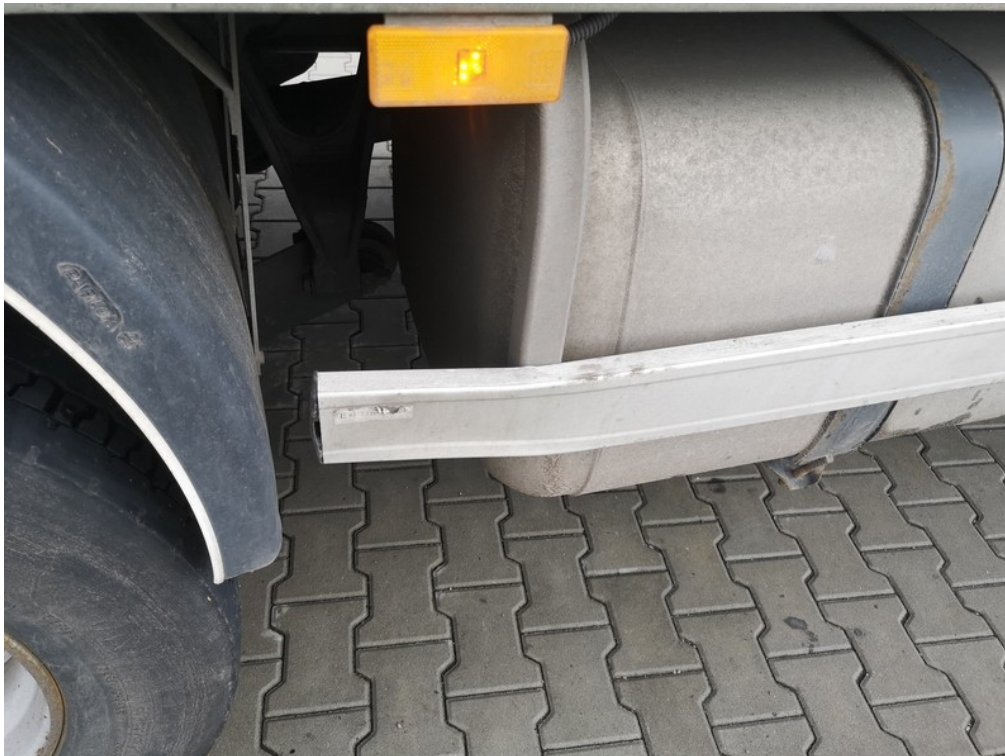
14 Umístění
Poškozený díl
Druh poškození

Exteriér (vnější
prostor)
P zábrana podjeti
Deformace

Způsob opravy (opatření) Vyměnit
Poznámka:

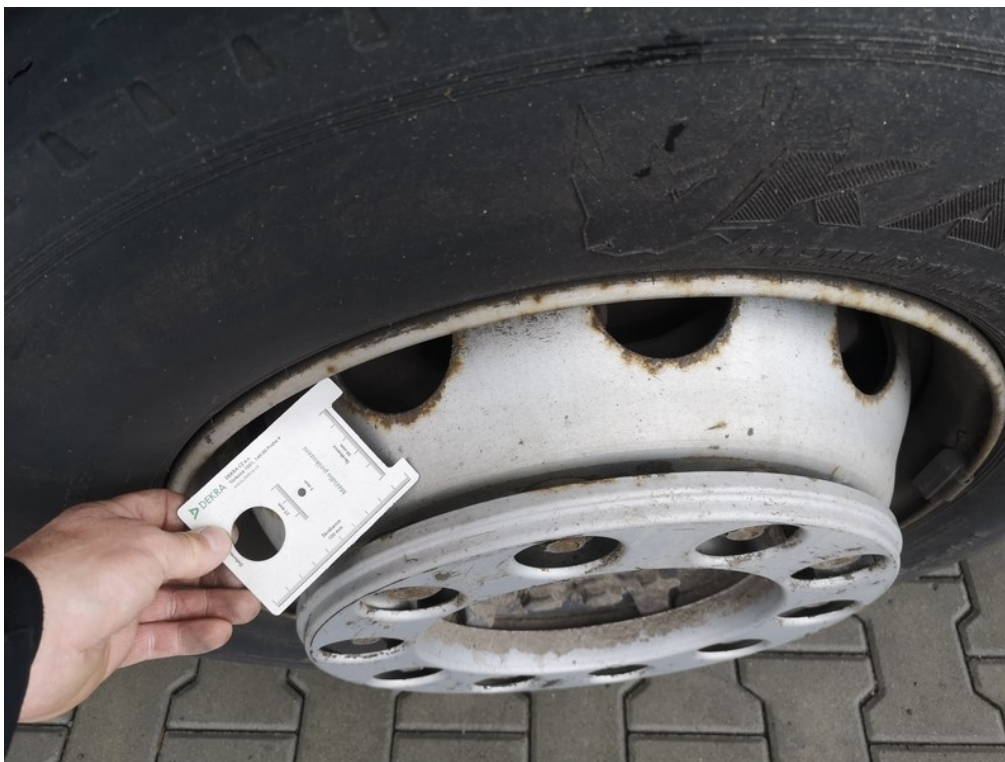
15 Umístění
Poškozený díl
Druh poškození

Exteriér (vnější
prostor)
Disk PP kola
Koroze

Způsob opravy (opatření) Opravit
Poznámka:

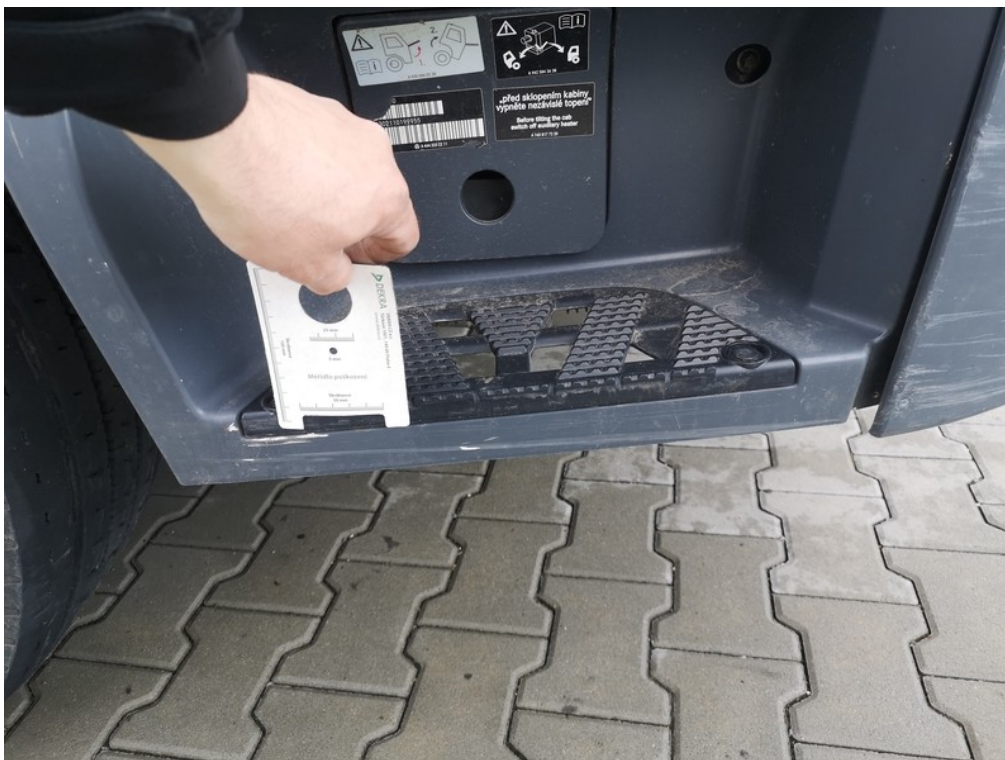
16 Umístění
 Poškozený díl
 Druh poškození

Exteriér (vnější
 prostor)
 Pp schudek
 Škrábance

Způsob opravy (opatření) Lakovat
 Poznámka:

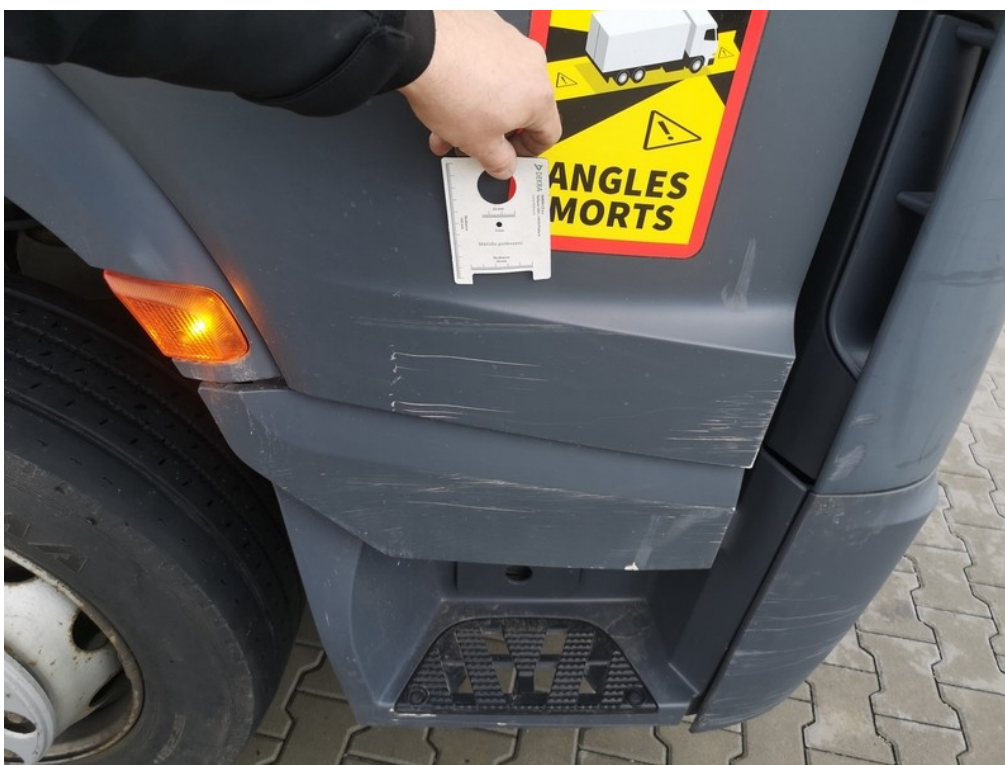
17 Umístění
 Poškozený díl
 Druh poškození

Exteriér (vnější
 prostor)
 P prodloužení dveří
 Škrábance

Způsob opravy (opatření) Lakovat
 Poznámka:

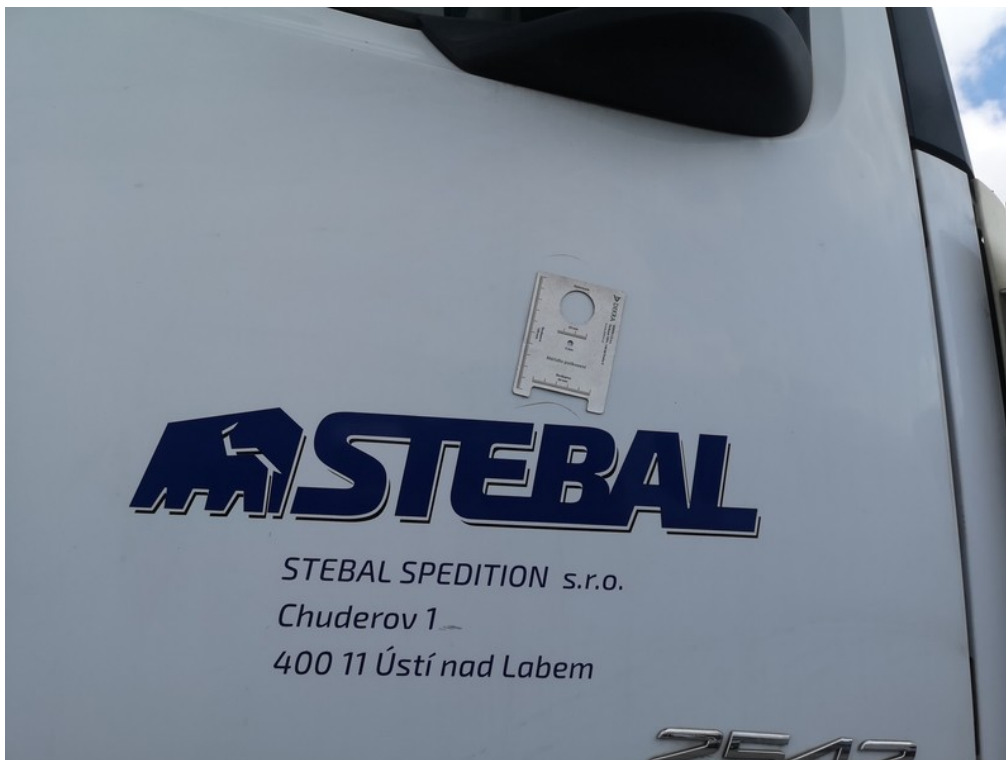
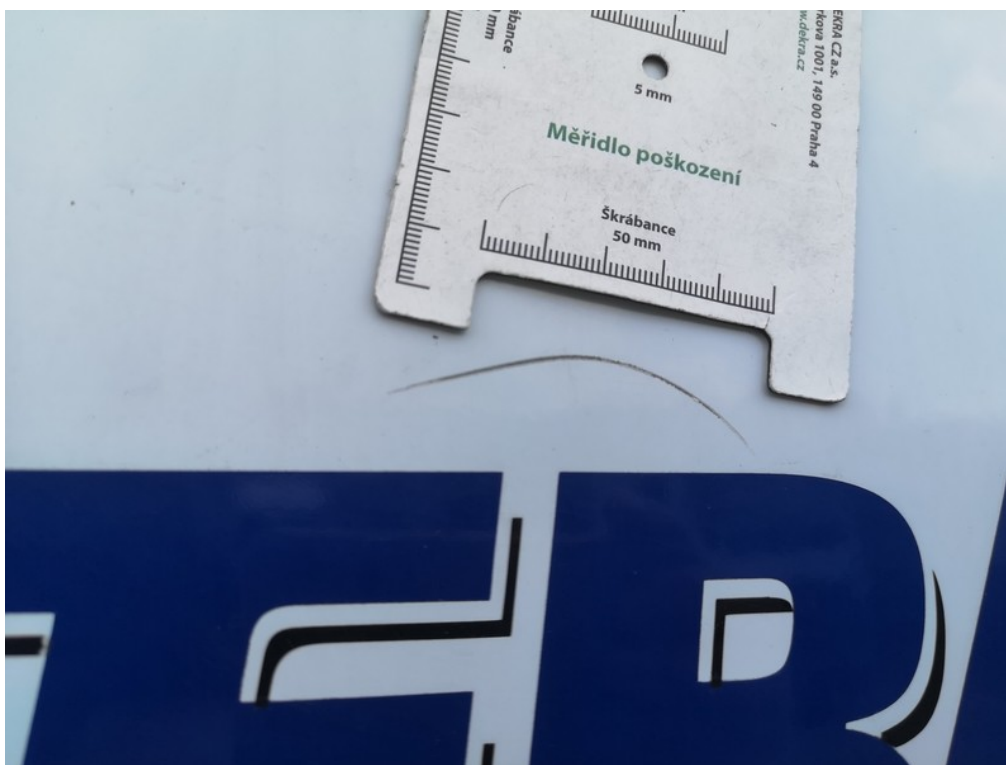
18 Umístění
Poškozený díl
Druh poškození

Exteriér (vnější
prostor)
Dveře přední pravé
Škrábance

Viz popis k poškození č. 18

Způsob opravy (opatření) Lakovat
Poznámka:

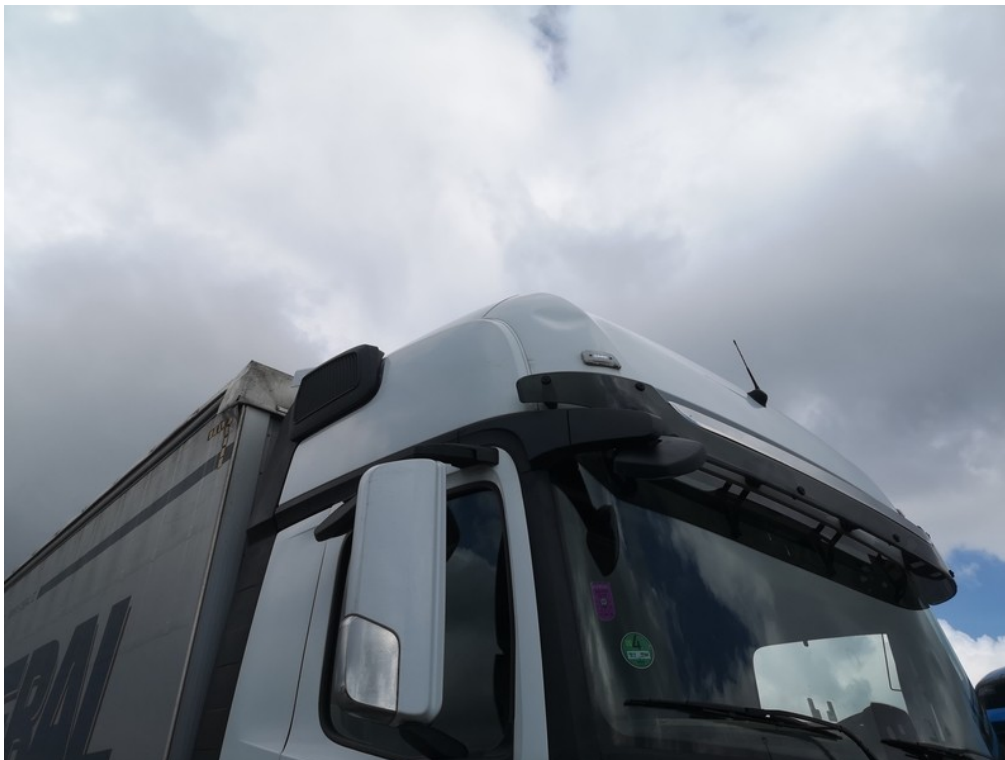
19 Umístění
 Poškozený díl
 Druh poškození

Exteriér (vnější
 prostor)
 Střecha
 Deformace

Způsob opravy (opatření) Opravit
 Poznámka:

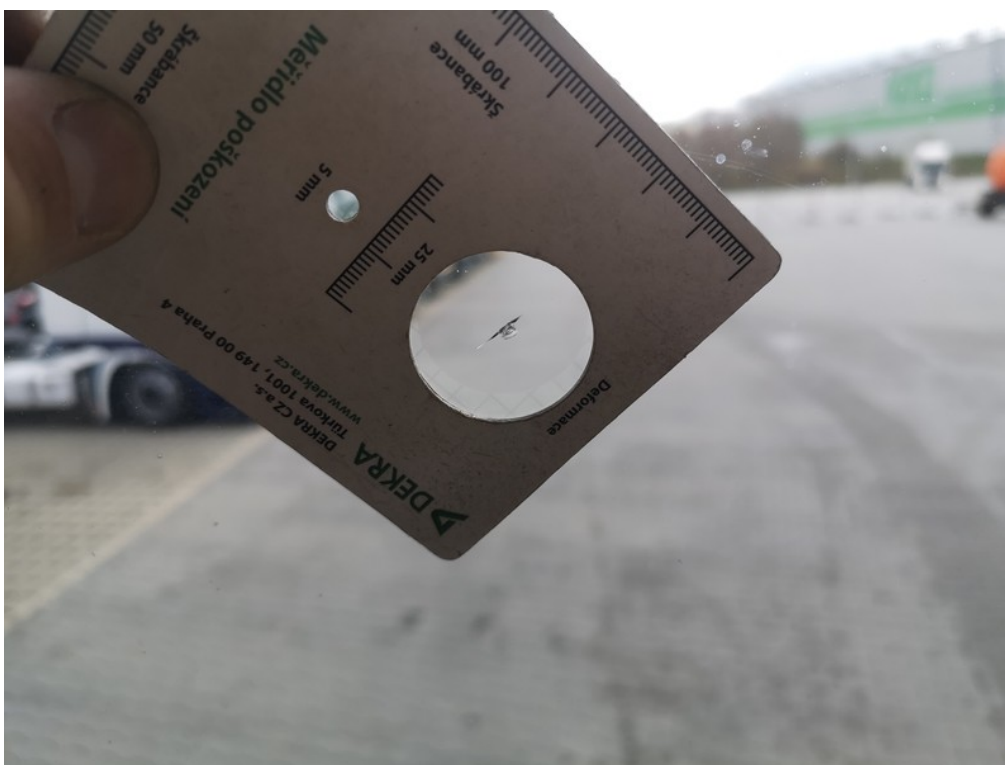
20 Umístění
 Poškozený díl
 Druh poškození

Exteriér (vnější
 prostor)
 Čelní sklo
 Štěp

Způsob opravy (opatření) Vyměnit
 Poznámka:

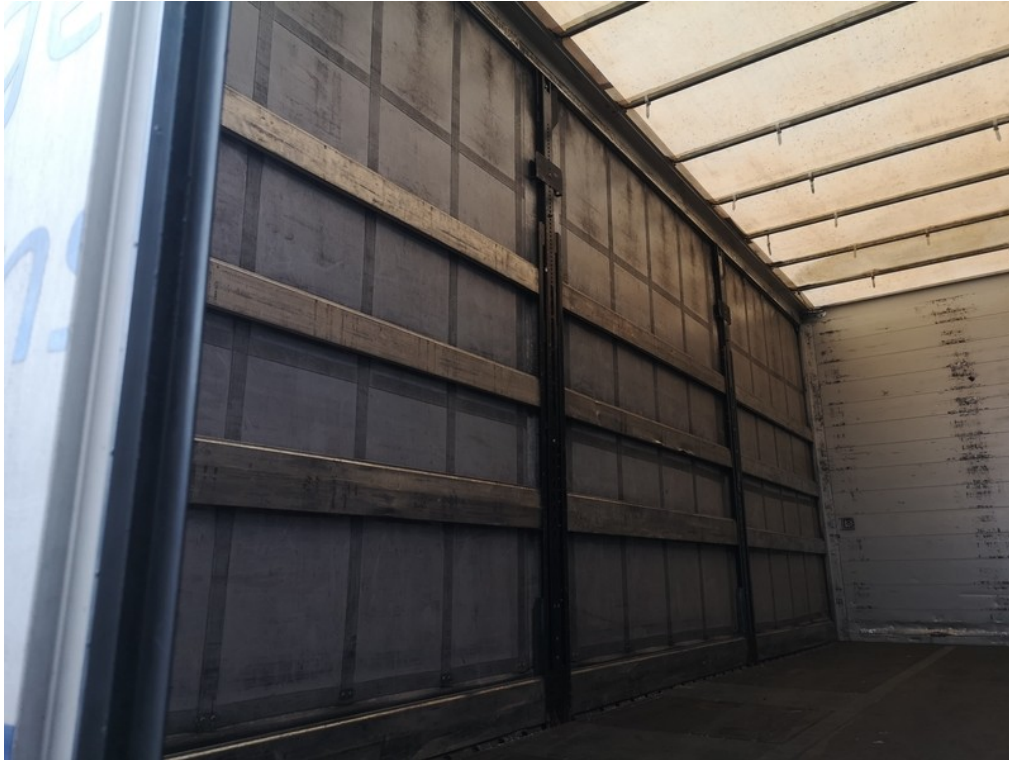
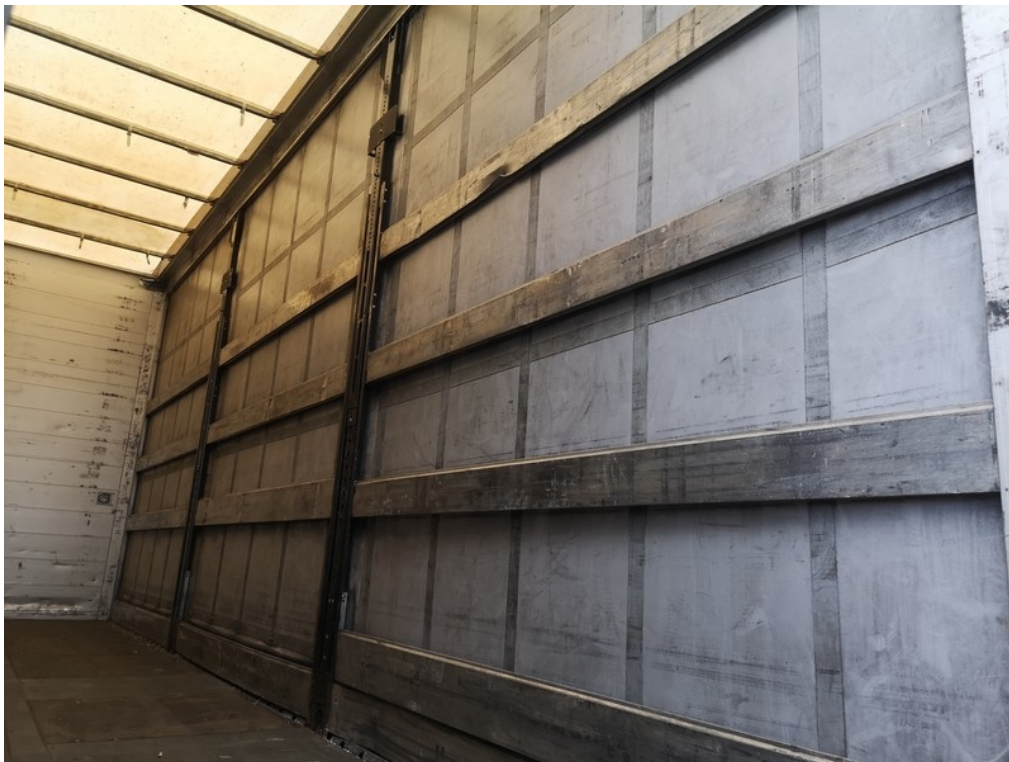
21 Umístění
Poškozený díl
Druh poškození

Interiér (vnitřní
prostor)
Alu příčky boční
Nekompletní

Viz popis k poškození č. 21

Způsob opravy (opatření) Doplnit/dodat
Poznámka:

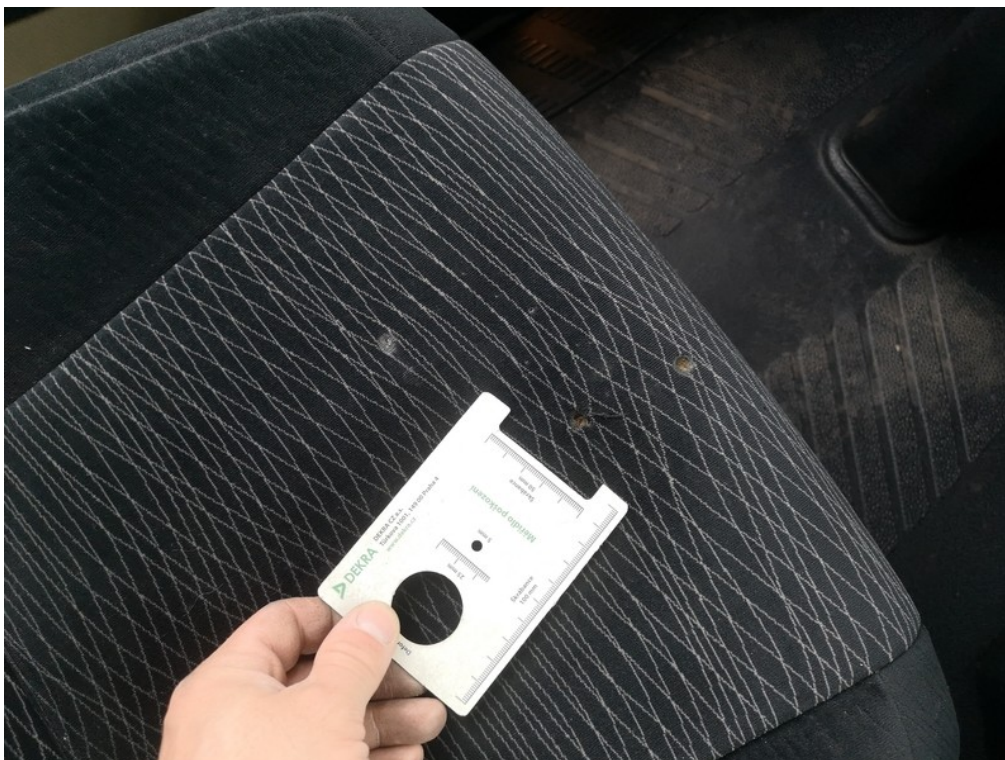
22 Umístění
 Poškozený díl
 Druh poškození

Interiér (vnitřní prostor)
 Potah sedáku sedadla řidiče
 Vypálená díra

Způsob opravy (opatření) Vyměnit
 Poznámka:

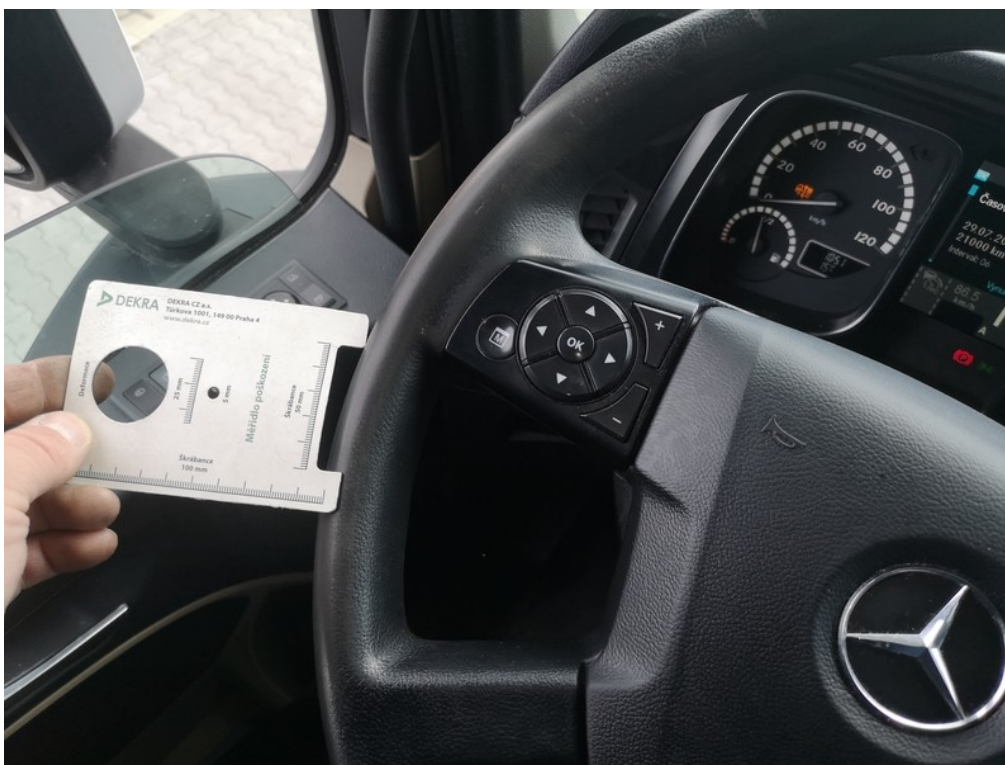
23 Umístění
 Poškozený díl
 Druh poškození

Interiér (vnitřní prostor)
 Volant
 Opotřebení

Způsob opravy (opatření) Vyměnit
 Poznámka:

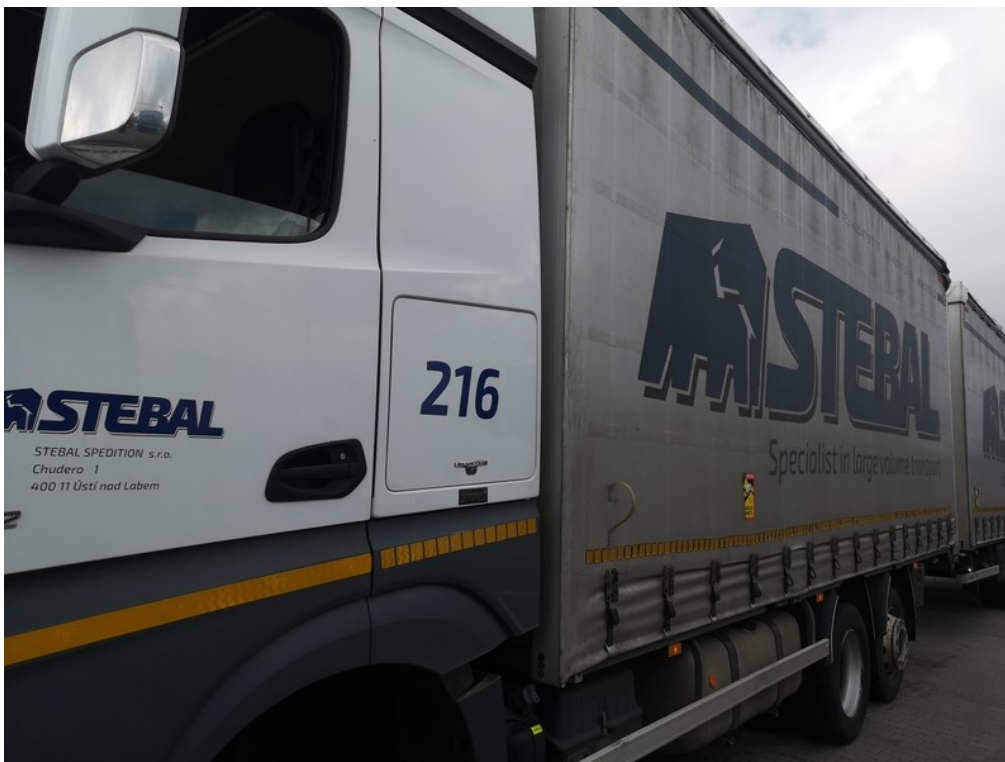
Umístění
24 Poškozený díl
 Druh poškození

Ostatní
 Celková plocha
 karoserie
 Polepy

Způsob opravy (opatření) Odstranit
 Poznámka:
