DEKRA CZ a.s.

**ÚDAJE O VOZIDLE**

RZ:	9U23248	VIN:	WDB96302110199955
Tovární značka (výrobce):		Zdvih. objem :	12809
Obchodní označení:	Mercedes-Benz	Max. výkon (kW):	310
Provedení:	Actros 2542	Druh paliva:	Nafta
Barva:	Šedá /	Převodovka:	Automatická
Počet dveří:	2	Datum první registrace:	2017-11-06
Stav tachometru:	656114 Km Odečteno	Platnost tech. kont. do:	2023-10
Stav paliva v nádrži:	1/4	Stav oleje:	V intervalu
Chladicí kapalina:	V intervalu		
Servisní knížka k dispozici:	Ne

SEZNAM POŠKOZENÍ

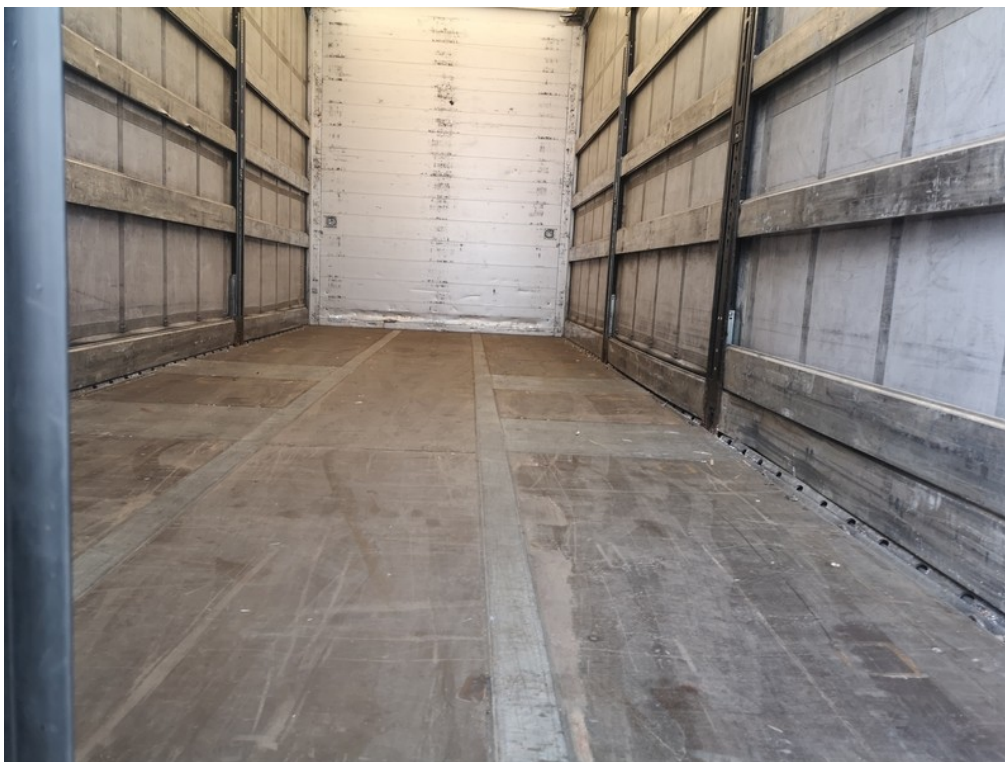
Umístění
25 Poškozený díl
 Druh poškození

Ostatní
 Nákladový prostor
 Deformace

Způsob opravy (opatření) Opravit
 Poznámka:

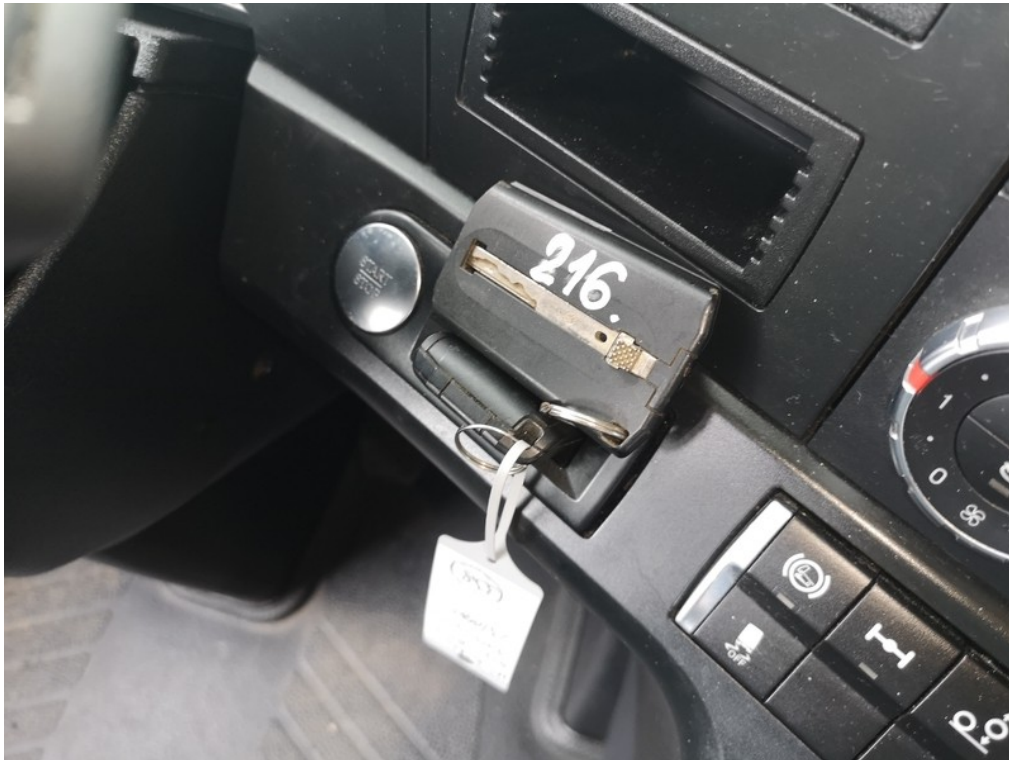
Umístění
26 Poškozený díl
Druh poškození

Ostatní
Návod k obsluze
vozidla
Chybí

Způsob opravy (opatření) Doplnit/dodat
Poznámka:

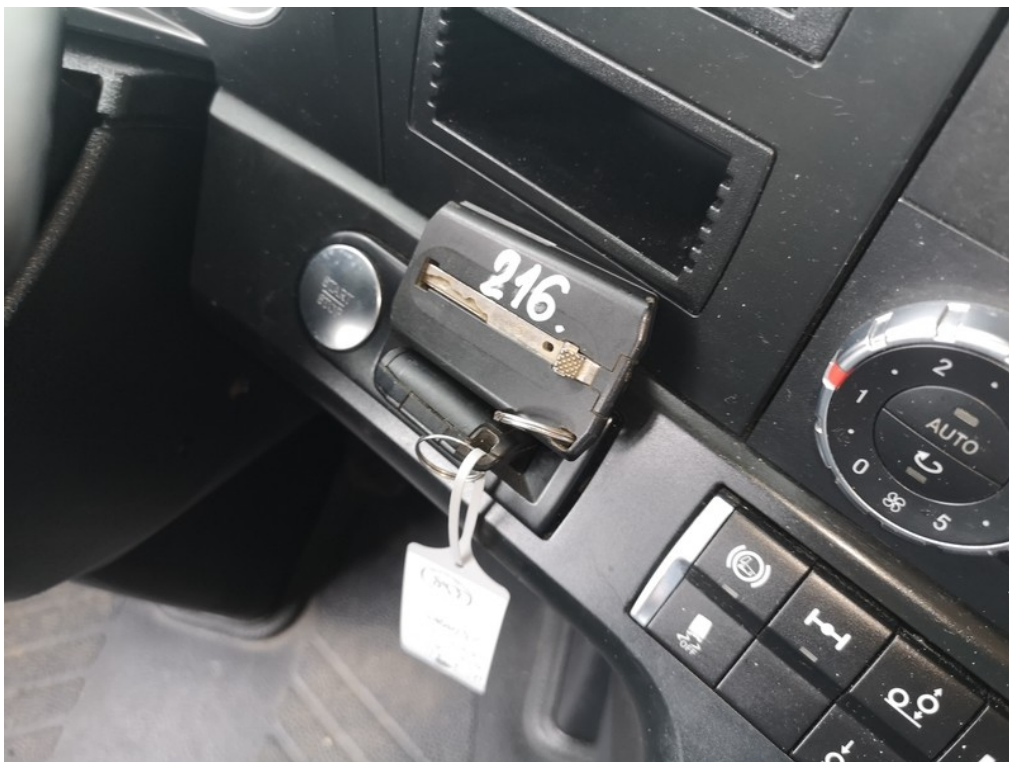
Umístění
27 Poškozený díl
Druh poškození

Ostatní
Servisní kniha
Chybí

Způsob opravy (opatření) Doplnit/dodat
Poznámka:

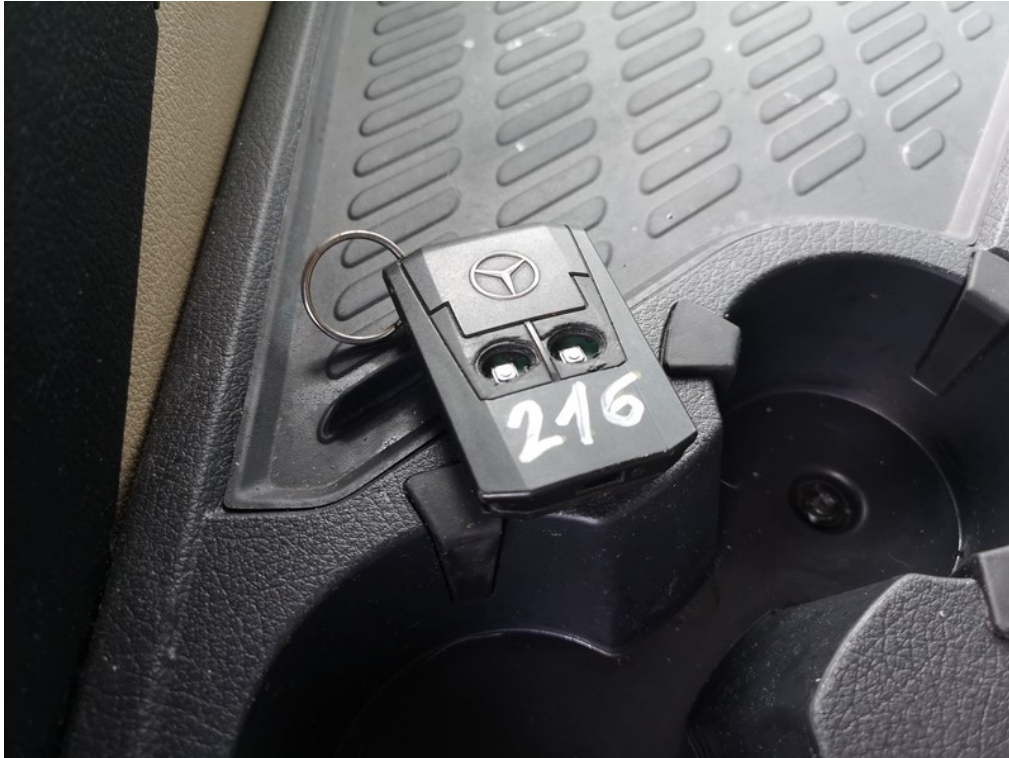
28 Umístění
Poškozený díl
Druh poškození

Ostatní
Klíč od vozidla
Prasklina

Způsob opravy (opatření) Vyměnit
Poznámka:
