DEKRA CZ a.s.

ÚDAJE O VOZIDLE

SEZNAM POŠKOZENÍ

FOTODOKUMENTACE POŠKOZENÍ

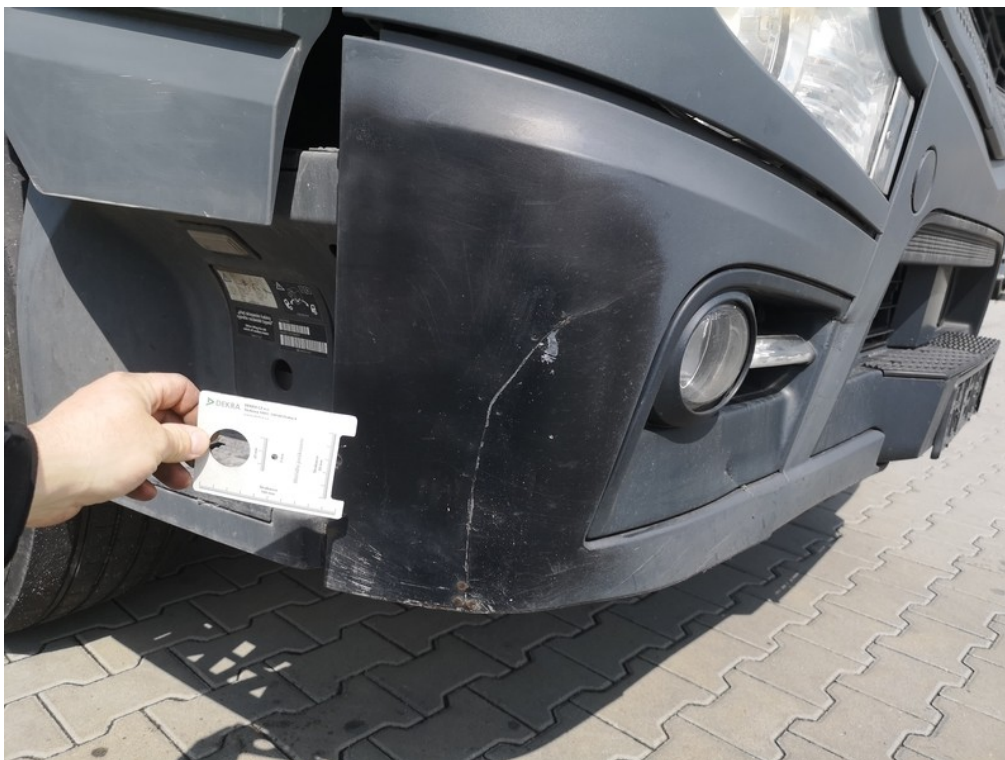
1
 Umístění
 Poškozený díl
 Druh poškození

Exteriér (vnější
 prostor)
 Přední nárazník -
 pravý díl
 Prasklina

Způsob opravy (opatření) Vyměnit
 Poznámka:

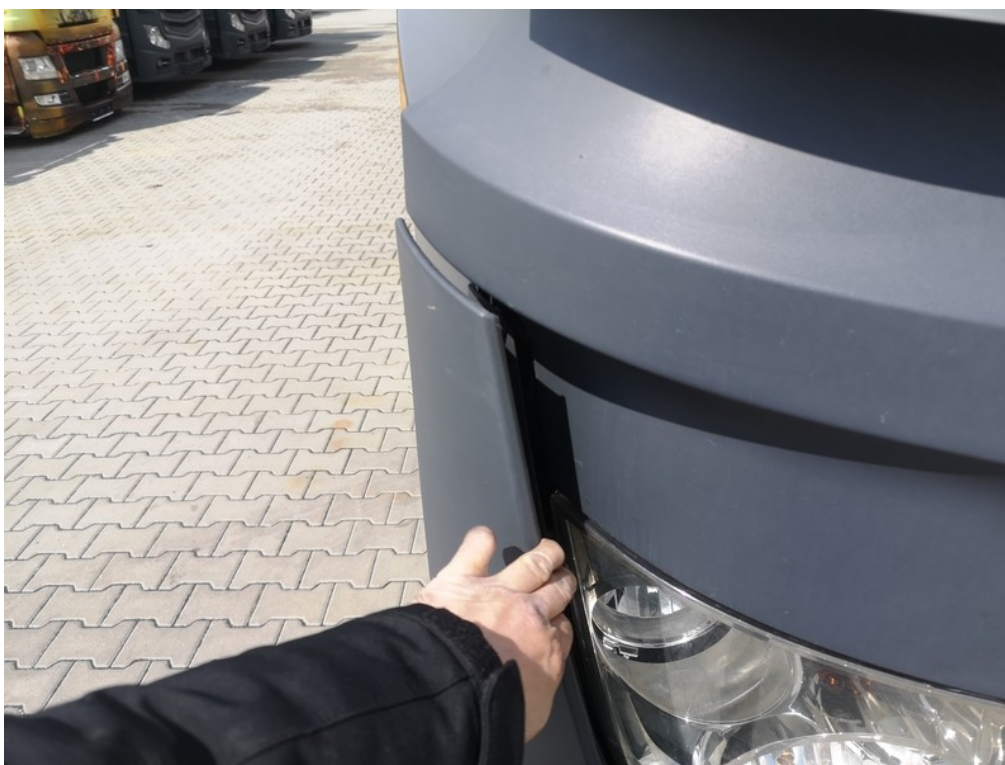
2
 Umístění
 Poškozený díl
 Druh poškození

Exteriér (vnější
 prostor)
 Pp maska
 Vůle

Způsob opravy (opatření) Opravit
 Poznámka:

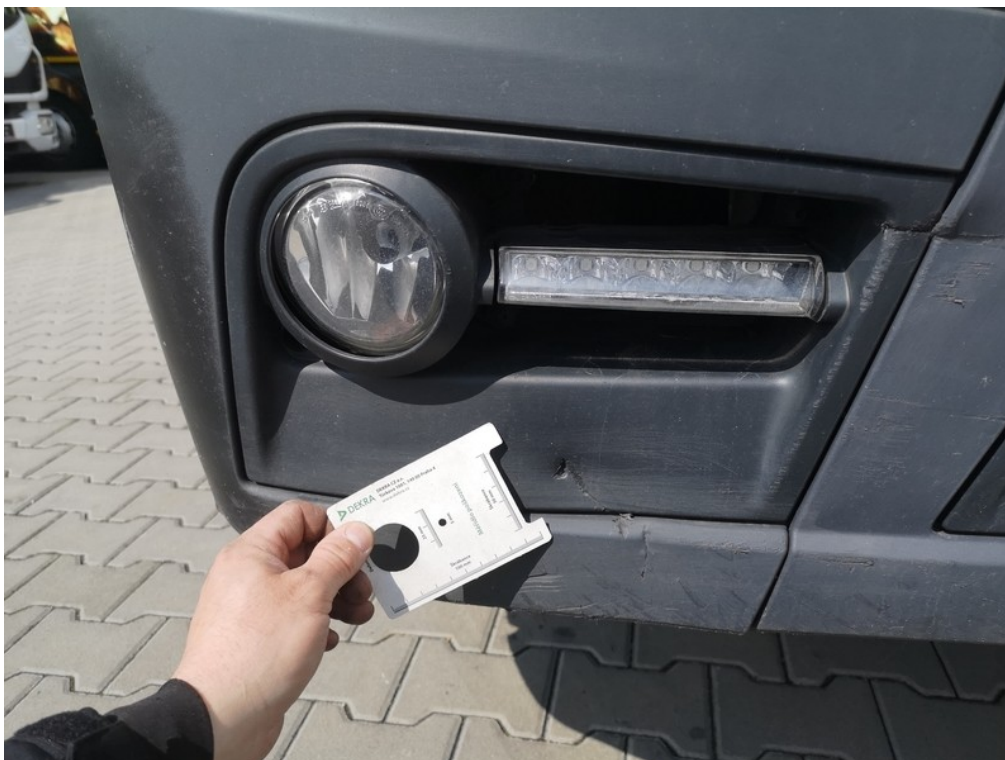
3 Umístění
 Poškozený díl
 Druh poškození

Exteriér (vnější prostor)
 Mřížka P nárazníku pravá
 Deformace

Způsob opravy (opatření) Vyměnit
 Poznámka:

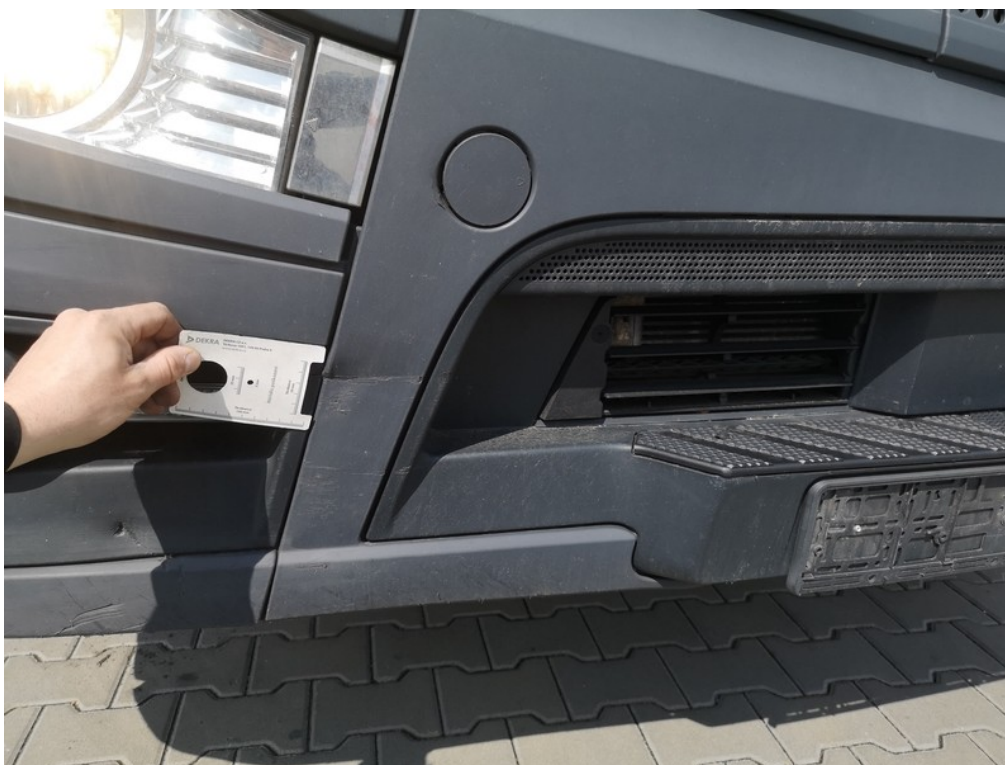
4 Umístění
 Poškozený díl
 Druh poškození

Exteriér (vnější prostor)
 Přední nárazník
 Deformace

Způsob opravy (opatření) Vyměnit
 Poznámka:

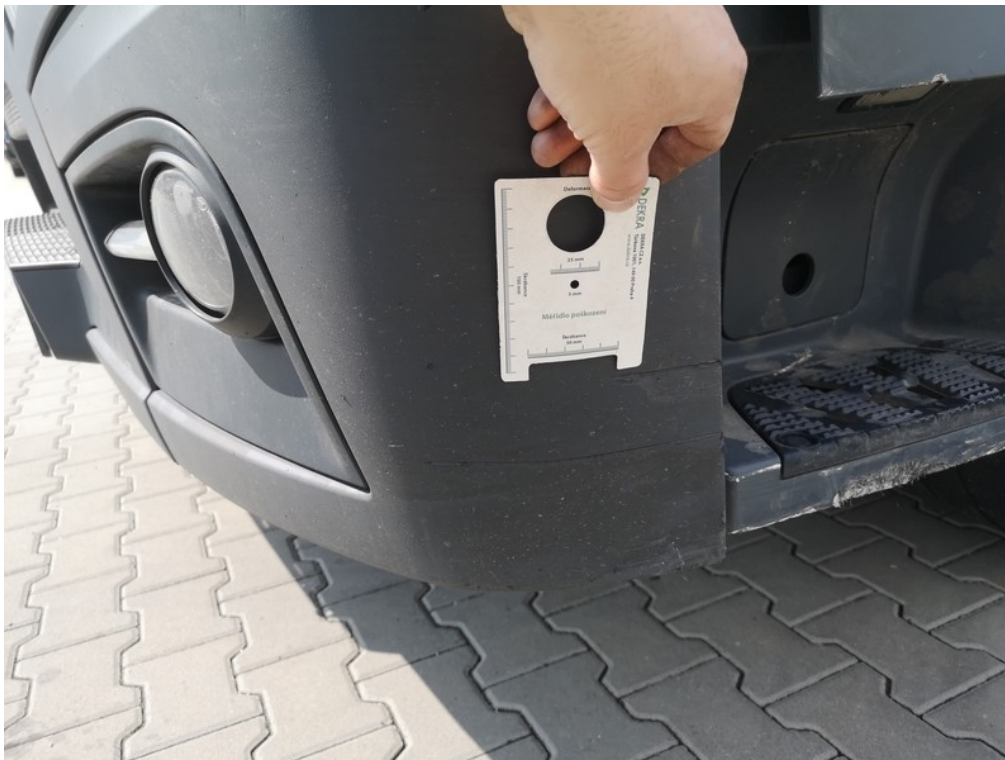
5 Umístění
 Poškozený díl
 Druh poškození

Exteriér (vnější prostor)
 Přední nárazník - levý díl
 Škrábance

Způsob opravy (opatření) Vyměnit
 Poznámka:

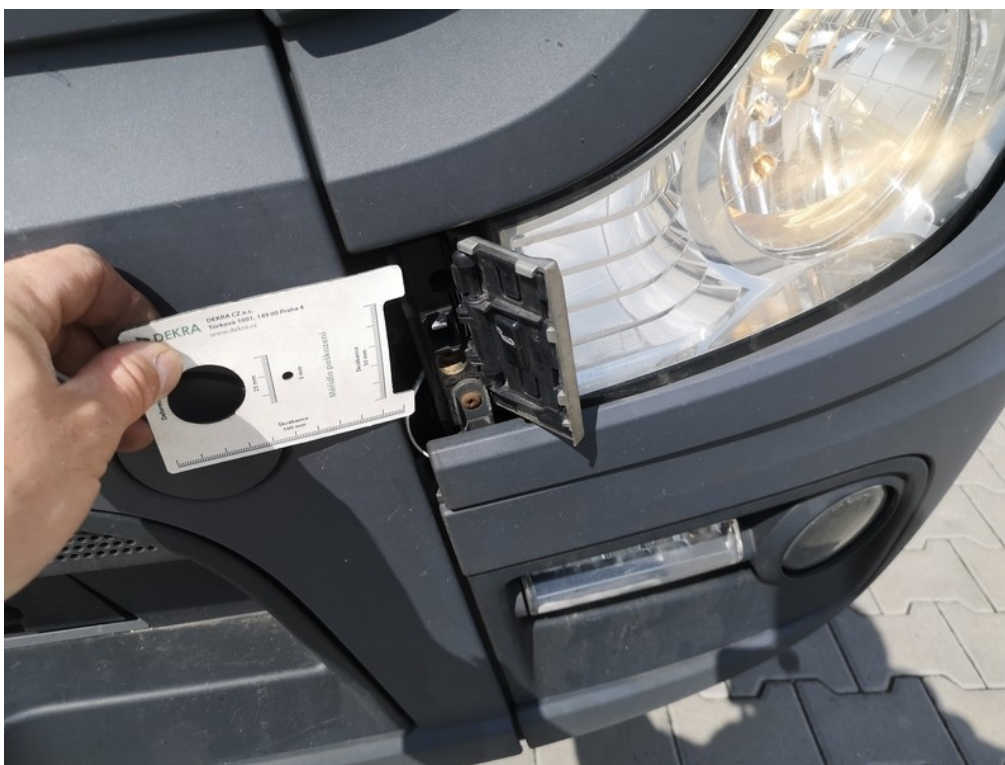
6 Umístění
 Poškozený díl
 Druh poškození

Exteriér (vnější prostor)
 Krytka ostříkovače L světlometu
 Prasklina

Způsob opravy (opatření) Vyměnit
 Poznámka:

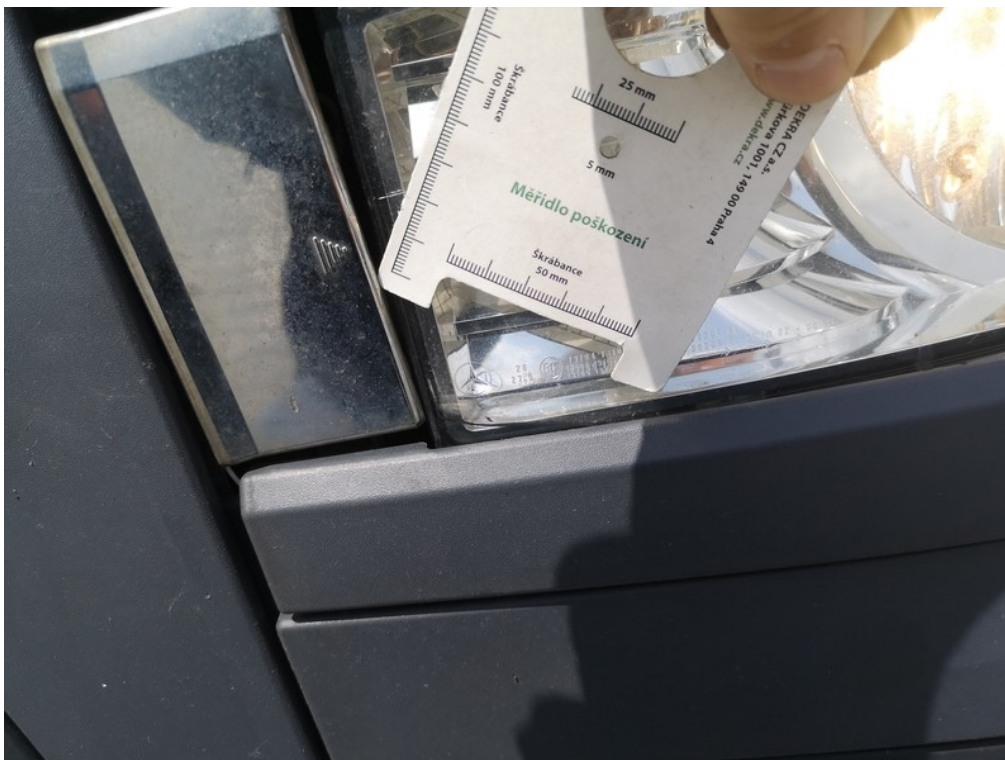
7 Umístění
 Poškozený díl
 Druh poškození

Exteriér (vnější prostor)
 Světlomet levý
 Snížená účinnost

Způsob opravy (opatření) Vyměnit
 Poznámka:

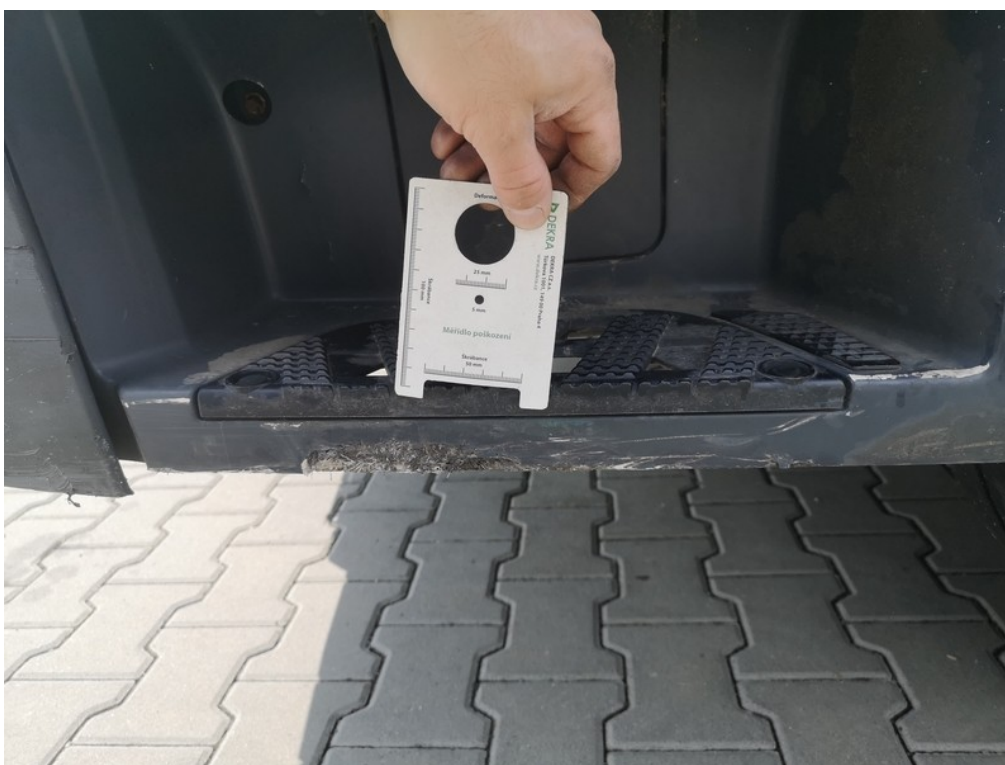
8 Umístění
 Poškozený díl
 Druh poškození

Exteriér (vnější prostor)
 LP schodek
 Prasklina

Způsob opravy (opatření) Vyměnit
 Poznámka:

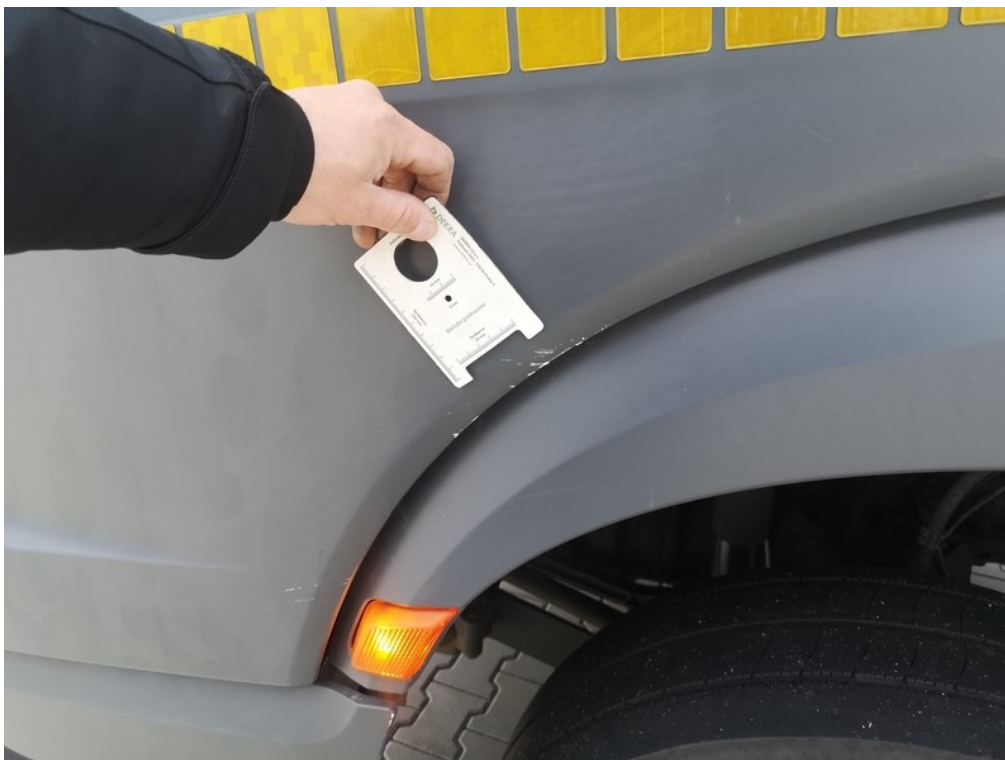
9
Umístění
Poškozený díl
Druh poškození

Exteriér (vnější
prostor)
L prodloužení dveří
Škrábance

Způsob opravy (opatření) Lakovat
Poznámka:

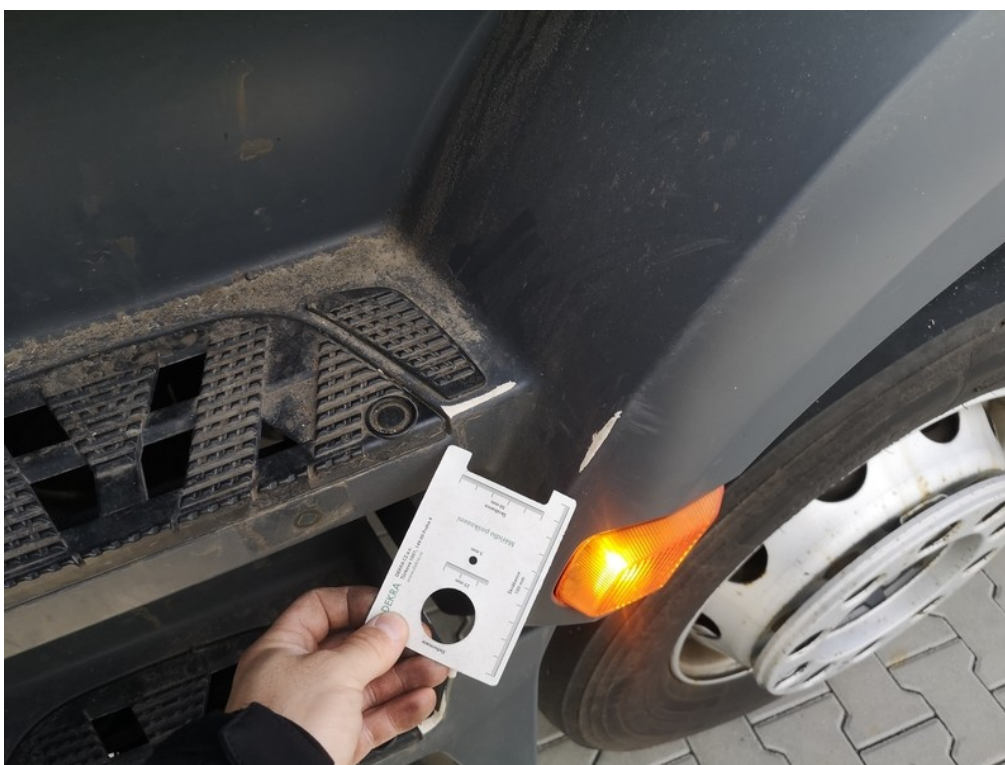
10
Umístění
Poškozený díl
Druh poškození

Exteriér (vnější
prostor)
Blatník přední levý
Opotřebení

Způsob opravy (opatření) Lakovat
Poznámka:

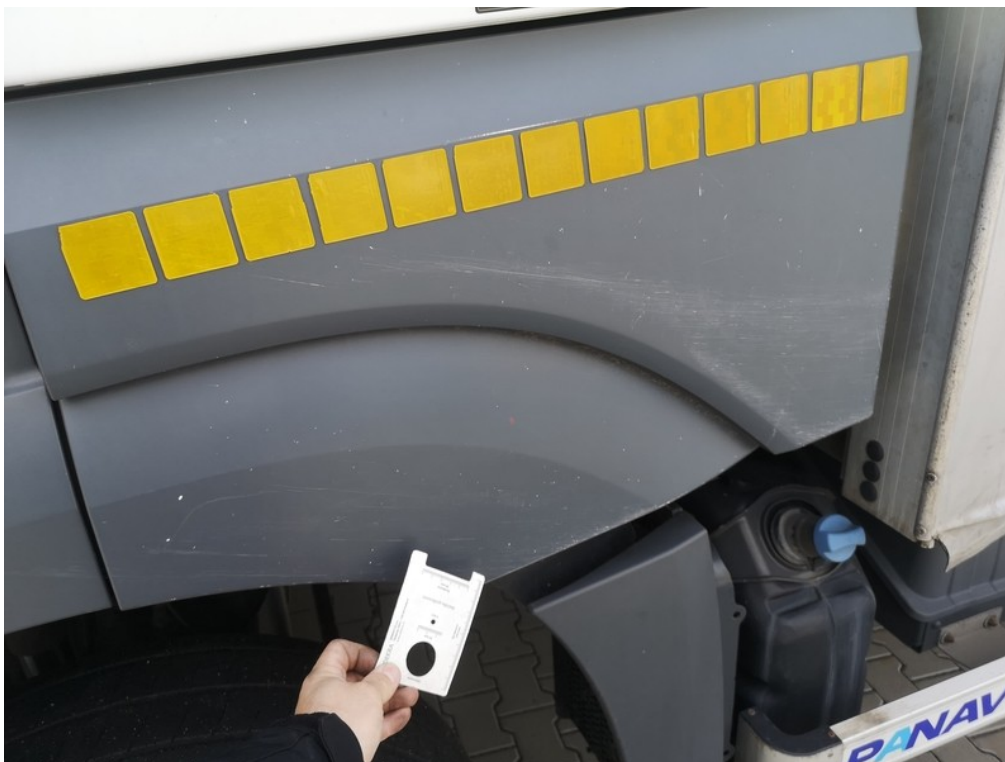
11 Umístění
 Poškozený díl
 Druh poškození

Exteriér (vnější prostor)
 Ozdobná lišta LZ bočnice
 Škrábance

Způsob opravy (opatření) Lakovat

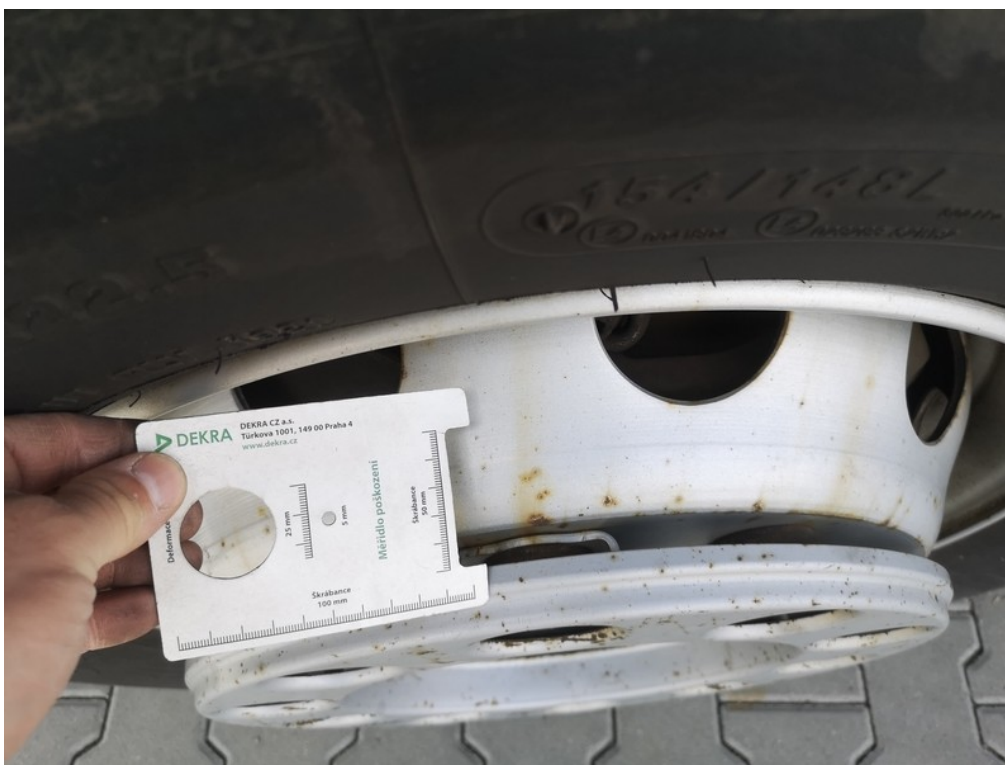
12 Umístění
 Poškozený díl
 Druh poškození

Exteriér (vnější prostor)
 Disk LP kola
 Koroze

Způsob opravy (opatření) Opravit

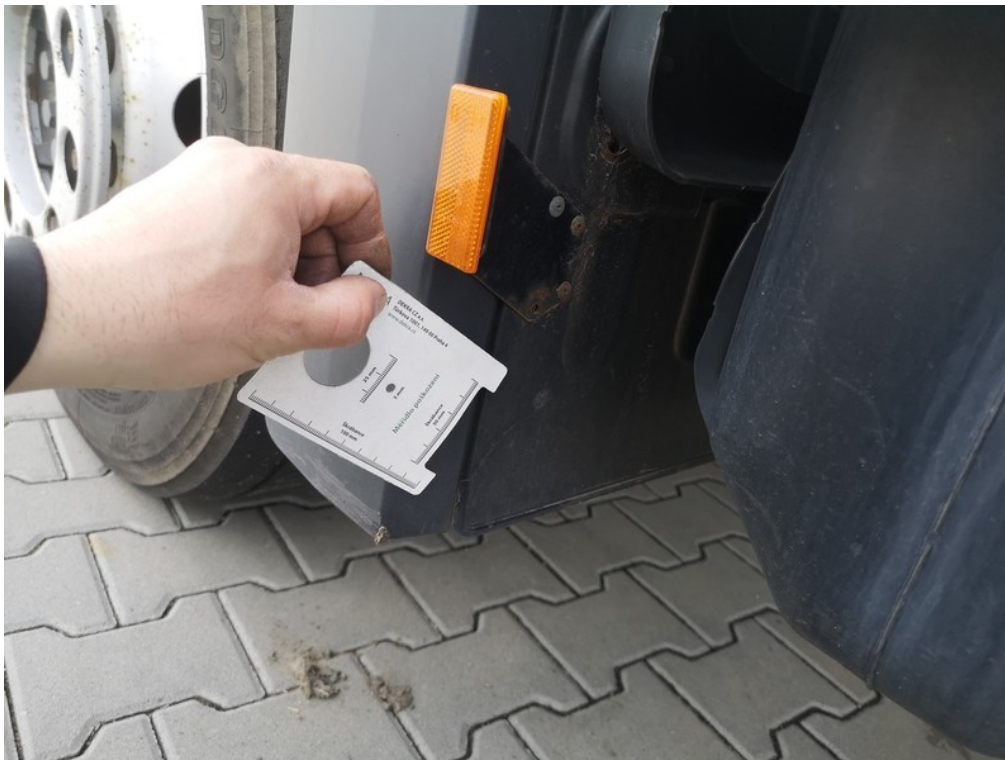
13 Umístění
Poškozený díl
Druh poškození

Exteriér (vnější
prostor)
Vložka podběhu LP
kola zadní
Prasklina

Způsob opravy (opatření) Vyměnit
Poznámka:

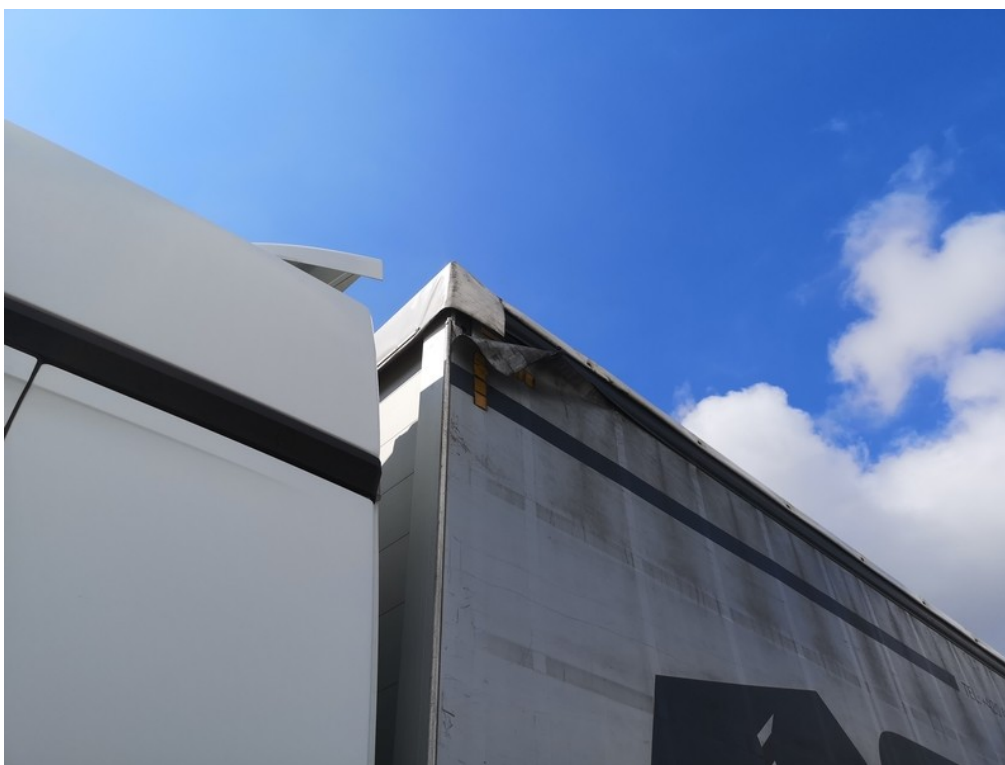
14 Umístění
Poškozený díl
Druh poškození

Exteriér (vnější
prostor)
L bok plachty
Prasklina

Způsob opravy (opatření) Opravit
Poznámka:

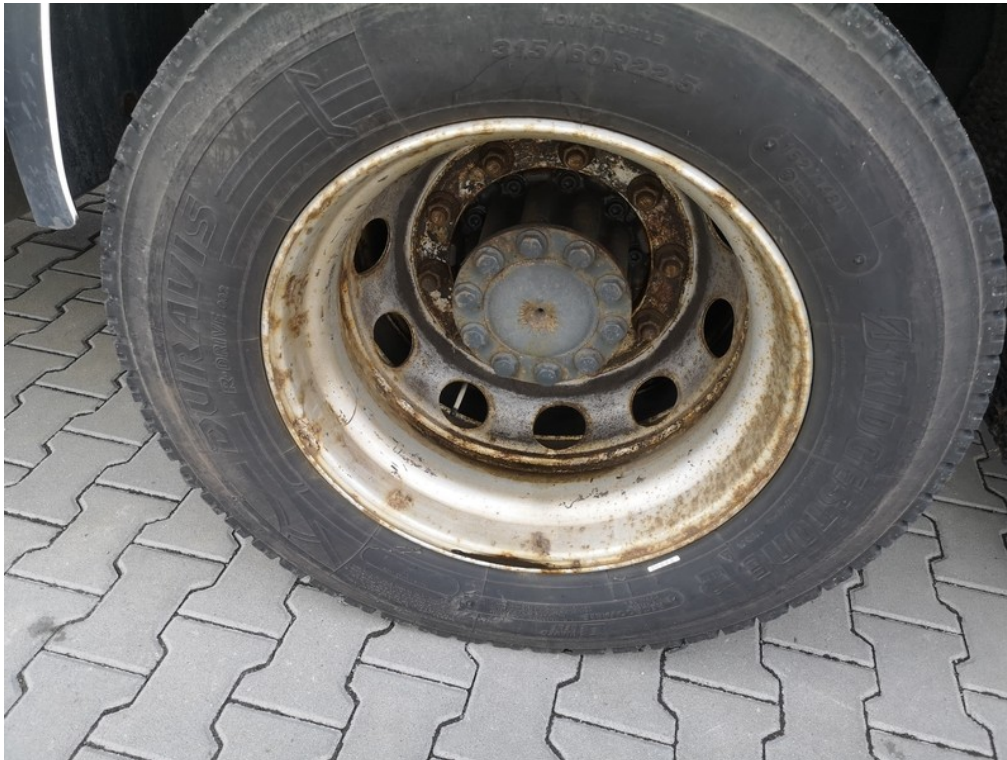
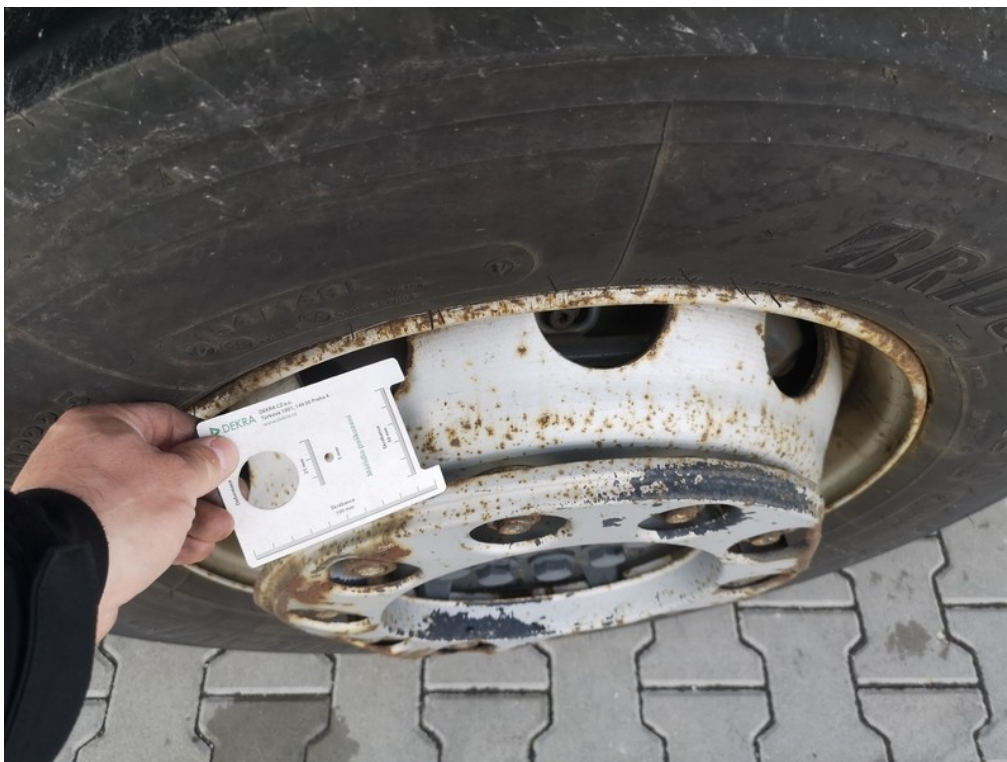
15 Umístění
Poškozený díl
Druh poškození

Exteriér (vnější
prostor)
Disk LZ kola
Koroze

Viz popis k poškození č. 15

Způsob opravy (opatření) Opravit
Poznámka:

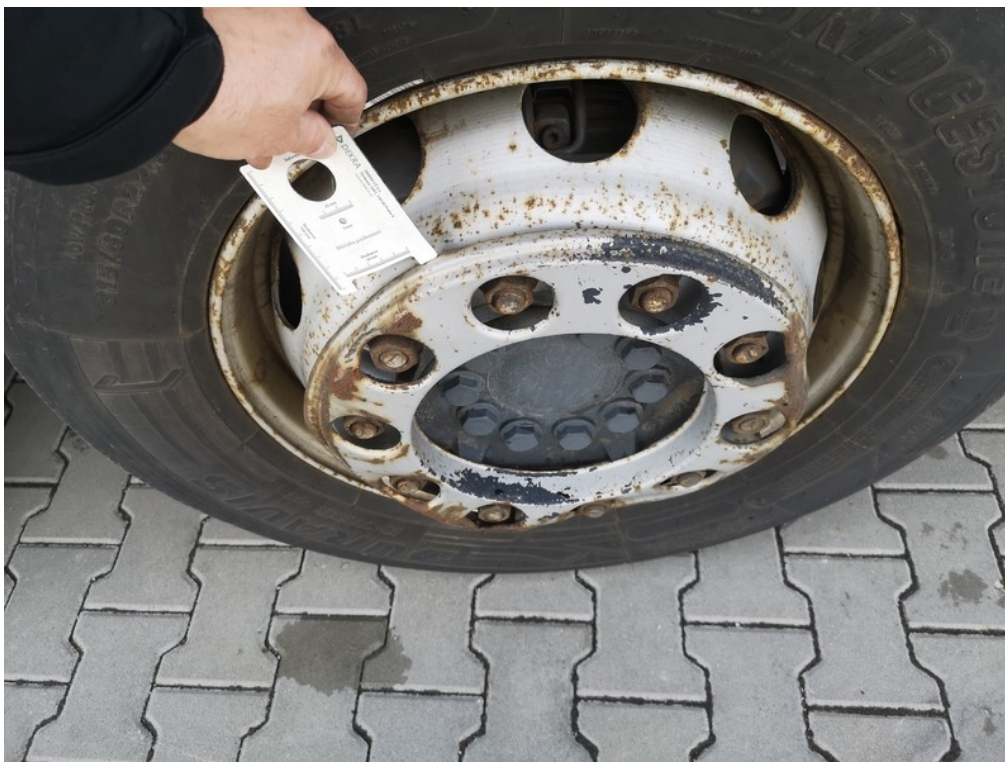
16 Umístění
 Poškozený díl
 Druh poškození

Exteriér (vnější
 prostor)
 Kryt LZ kola
 Deformace

Způsob opravy (opatření) Vyměnit
 Poznámka:

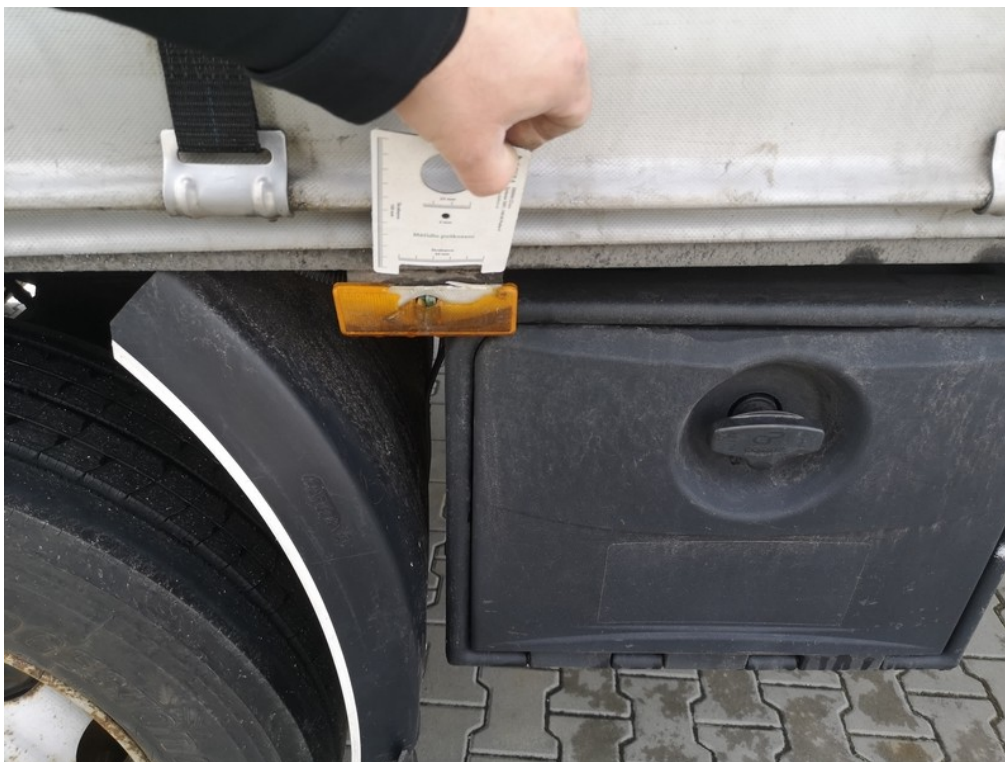
17 Umístění
 Poškozený díl
 Druh poškození

Exteriér (vnější
 prostor)
 Lz poziční světlo
 Prasklina

Způsob opravy (opatření) Vyměnit
 Poznámka:

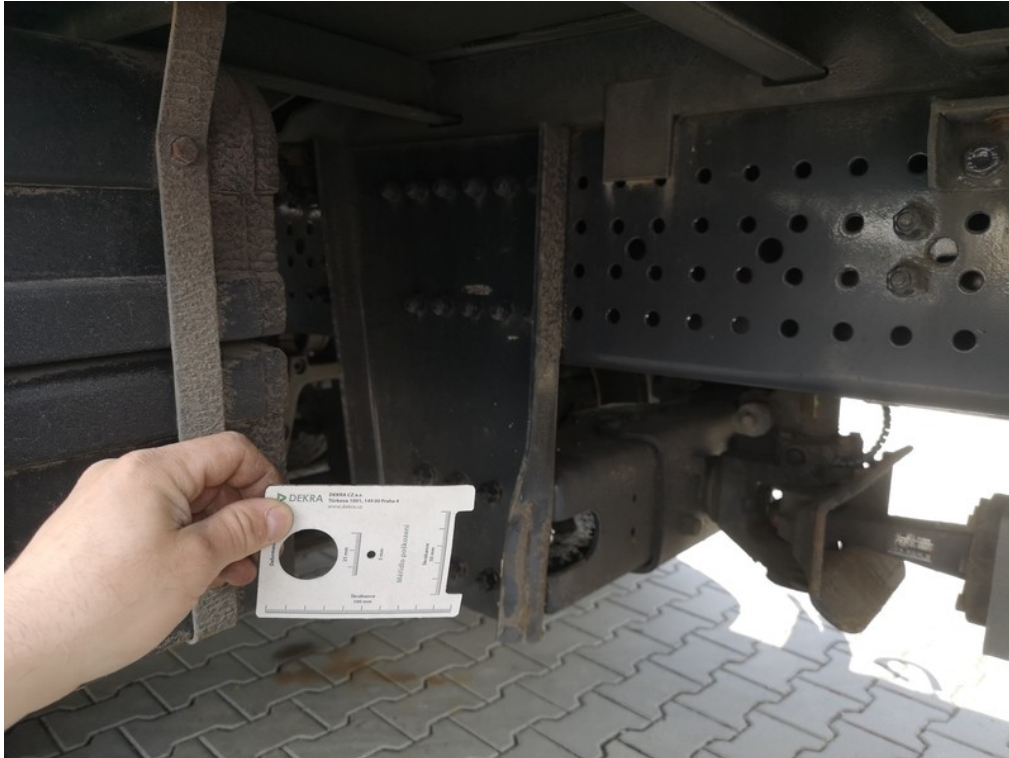
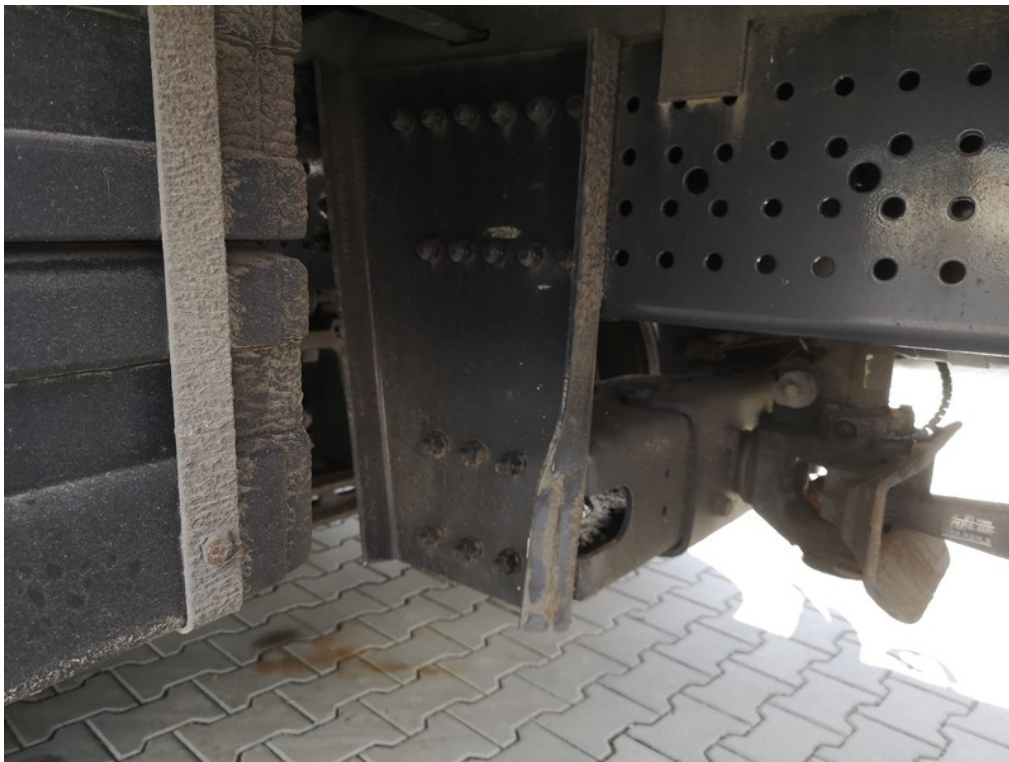
18 Umístění
Poškozený díl
Druh poškození

Exteriér (vnější
prostor)
Rám vozidla
Deformace

Viz popis k poškození č. 18

Způsob opravy (opatření) Opravit
Poznámka:

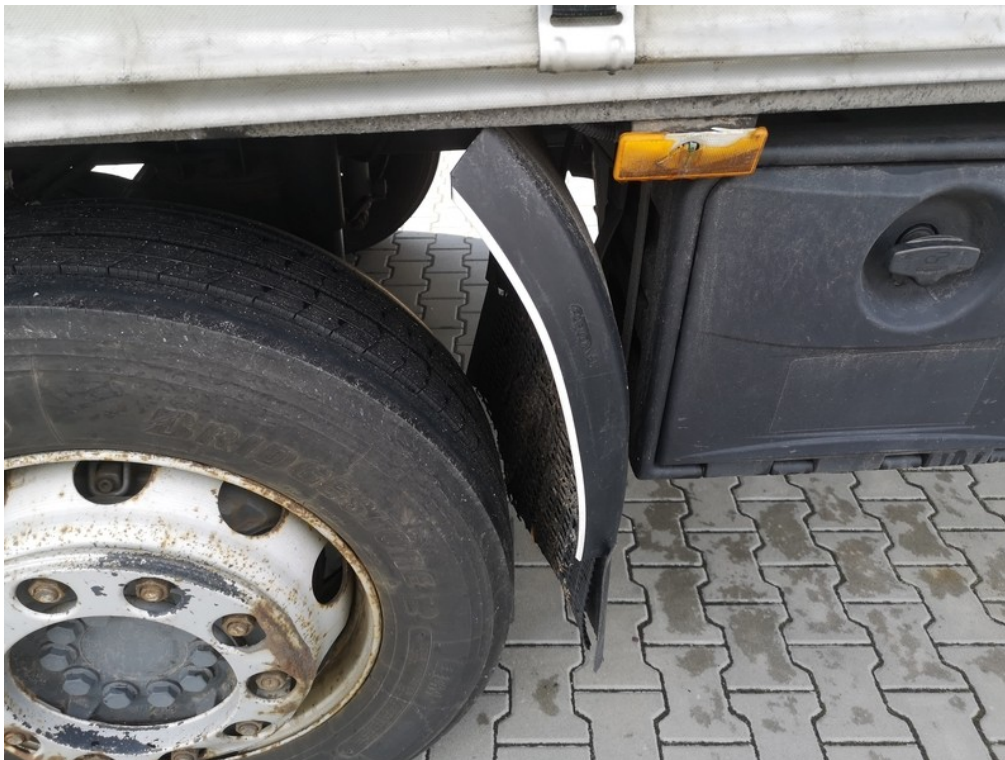
19 Umístění
 Poškozený díl
 Druh poškození

Exteriér (vnější prostor)
 Vložka podběhu LZ kola zadní
 Deformace

Způsob opravy (opatření) Opravit
 Poznámka:

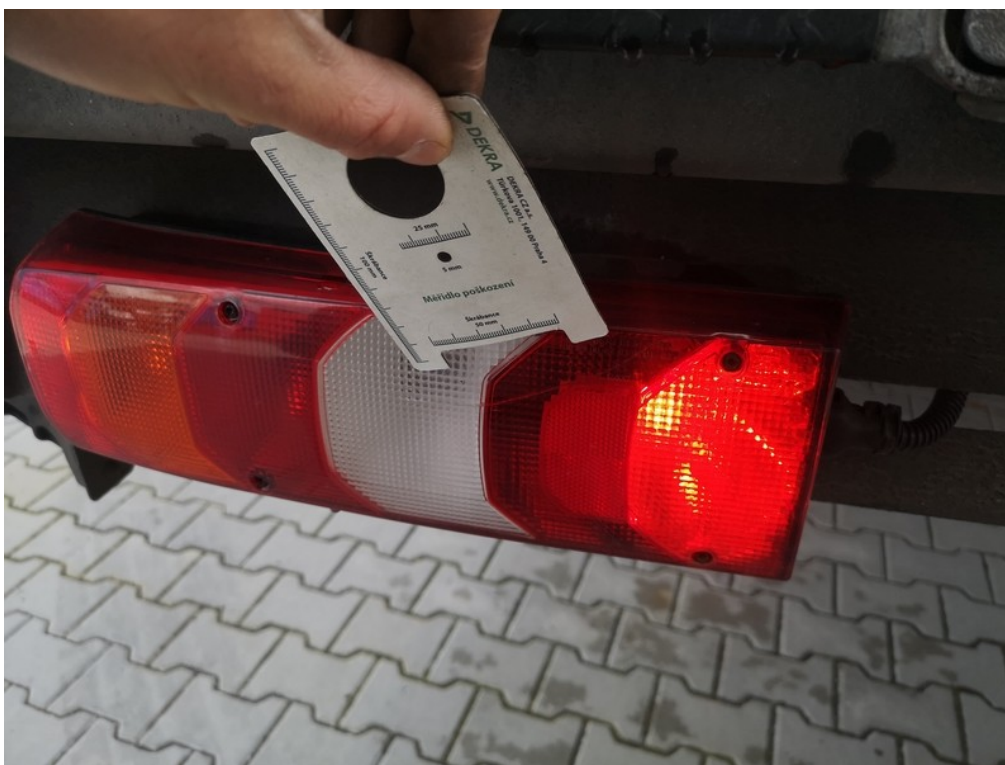
20 Umístění
 Poškozený díl
 Druh poškození

Exteriér (vnější prostor)
 Koncové světlo levé
 Prasklina

Způsob opravy (opatření) Vyměnit
 Poznámka:

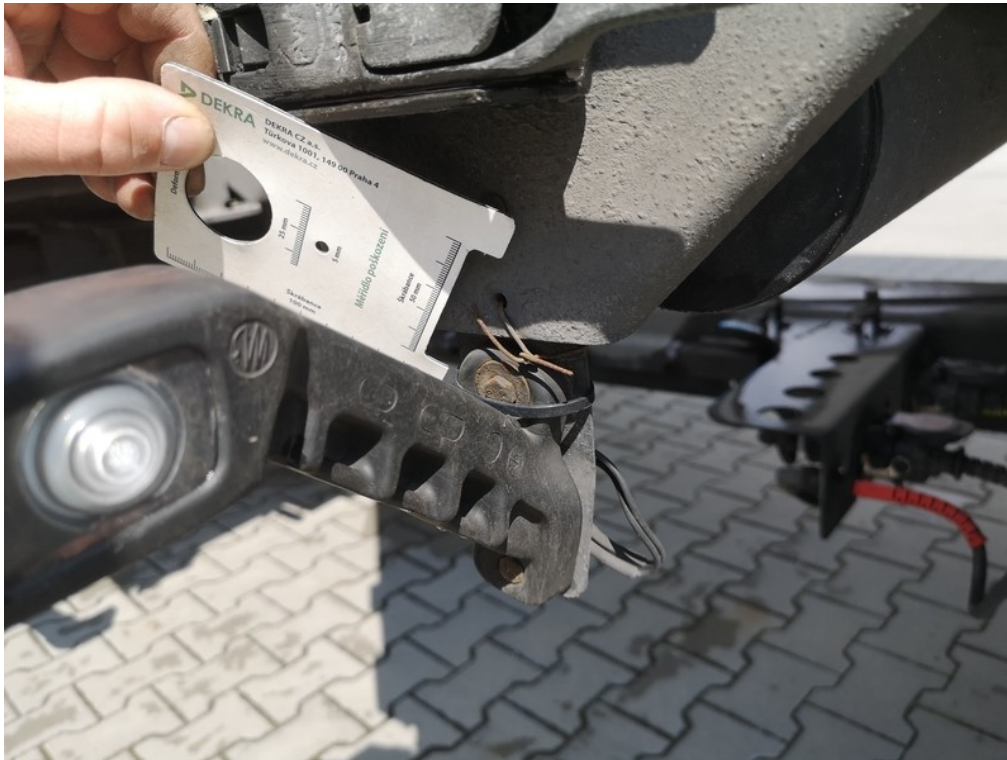
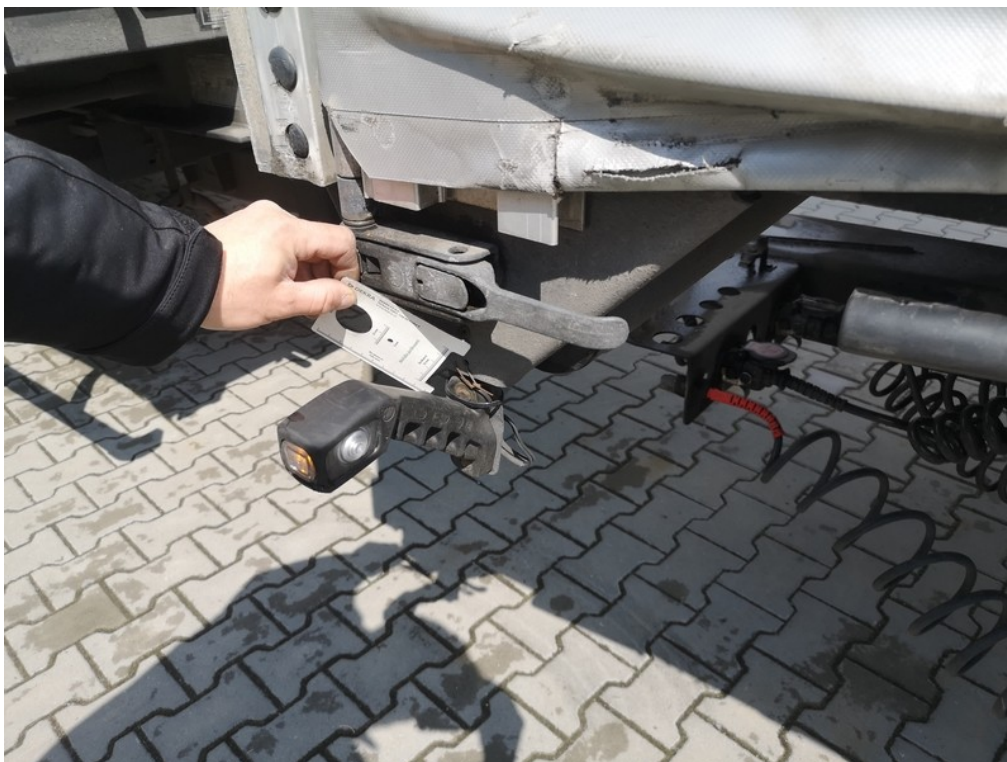
21 Umístění
Poškozený díl
Druh poškození

Exteriér (vnější
prostor)
Pz poziční světlo
Neodborná oprava

Viz popis k poškození č. 21

Způsob opravy (opatření) Opravit
Poznámka:

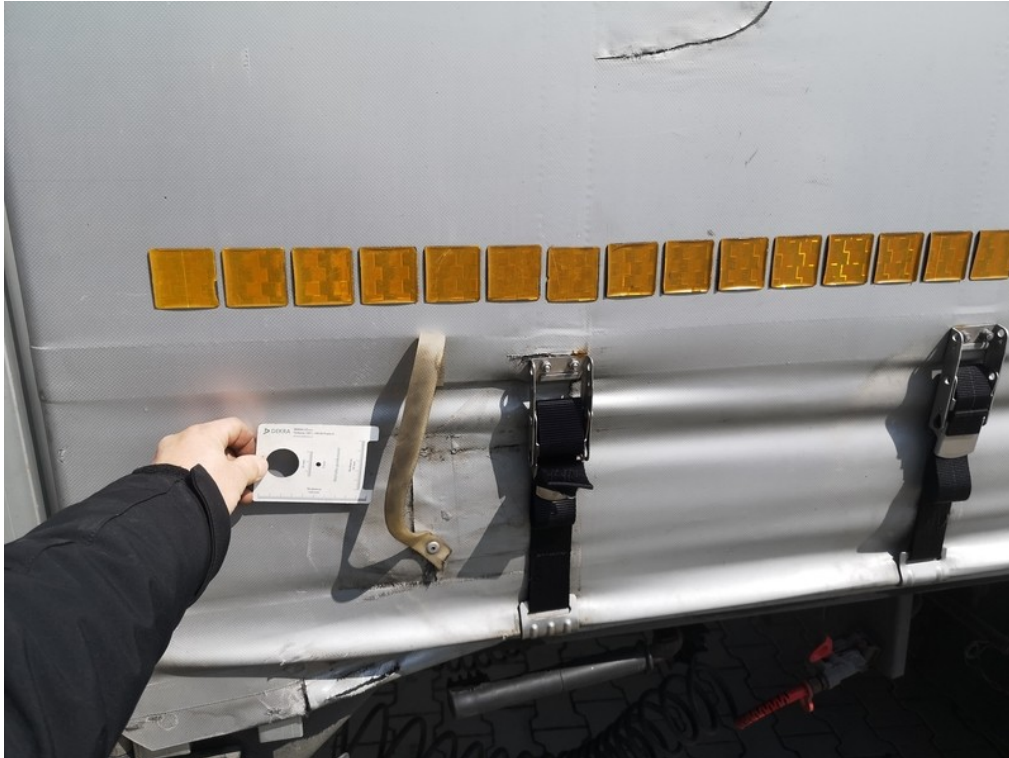
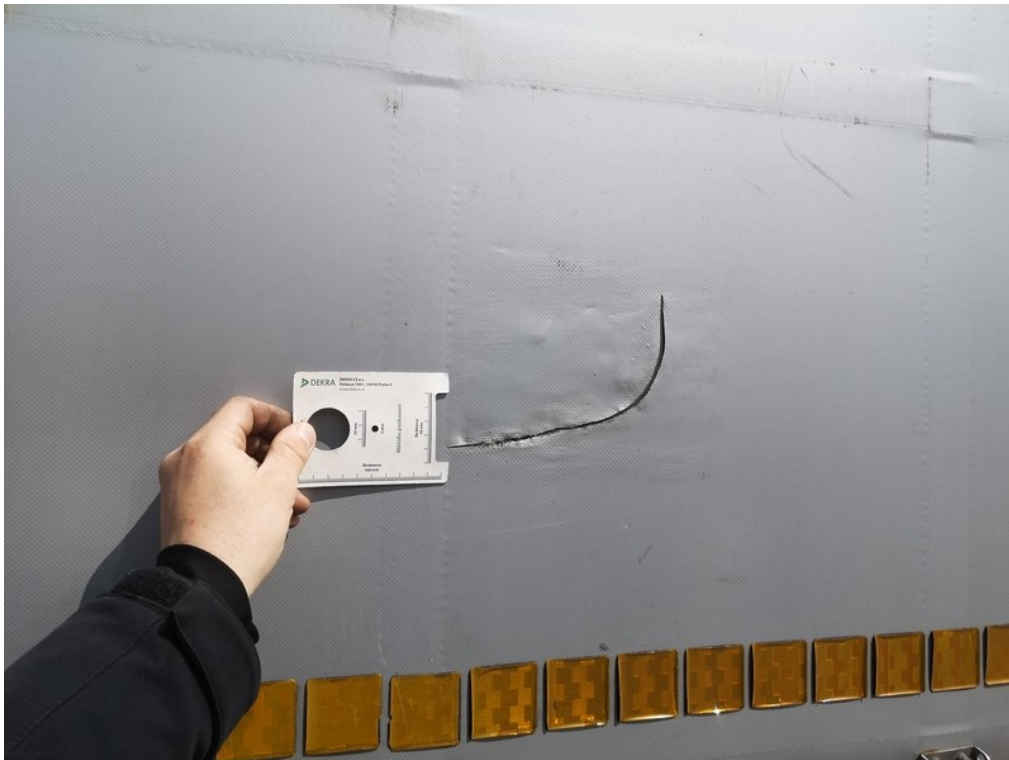
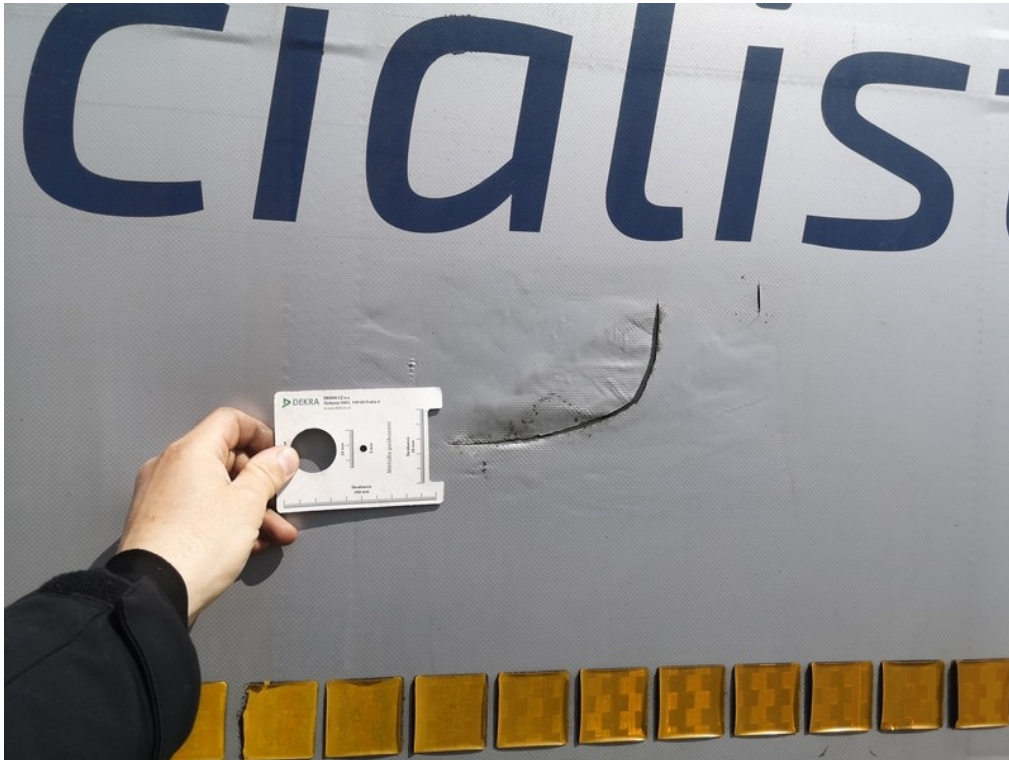
Umístění
22 Poškozený díl
Druh poškození

Exteriér (vnější prostor)
P bok plachty
Předchozí zaznamenané poškození

Viz popis k poškození č. 22

Způsob opravy (opatření) Opravit

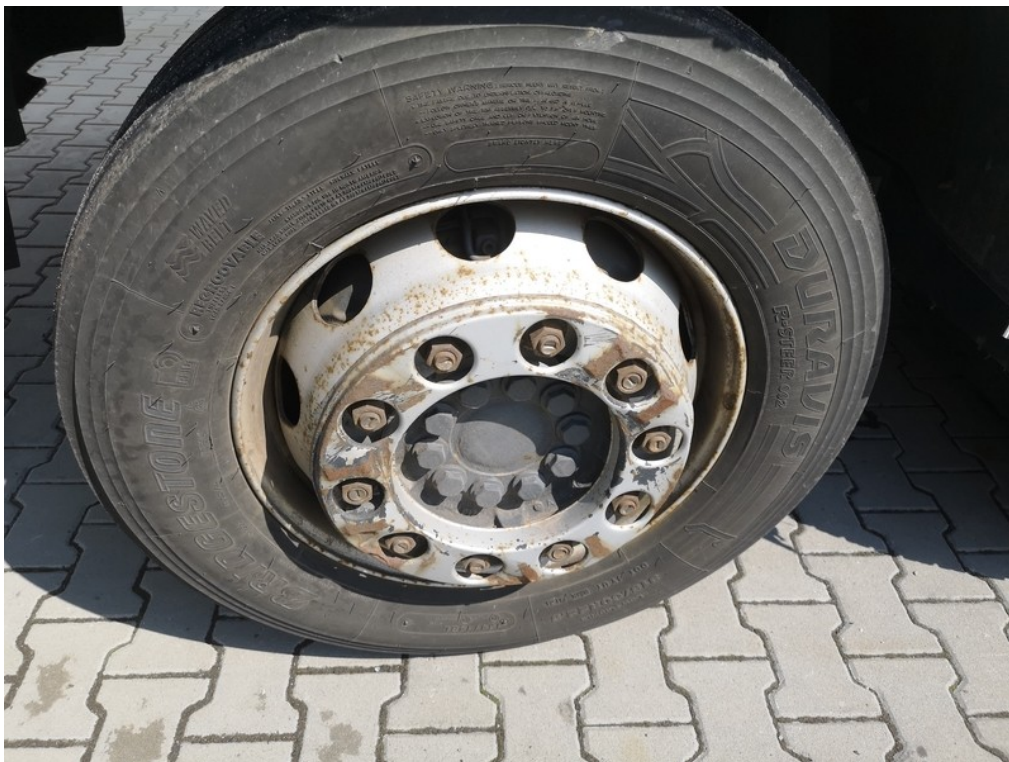
23 Umístění
Poškozený díl
Druh poškození

Exteriér (vnější
prostor)
Kryt PZ kola
Deformace

Způsob opravy (opatření) Vyměnit
Poznámka:
