DEKRA CZ a.s.

ÚDAJE O VOZIDLE

SEZNAM POŠKOZENÍ

FOTODOKUMENTACE POŠKOZENÍ

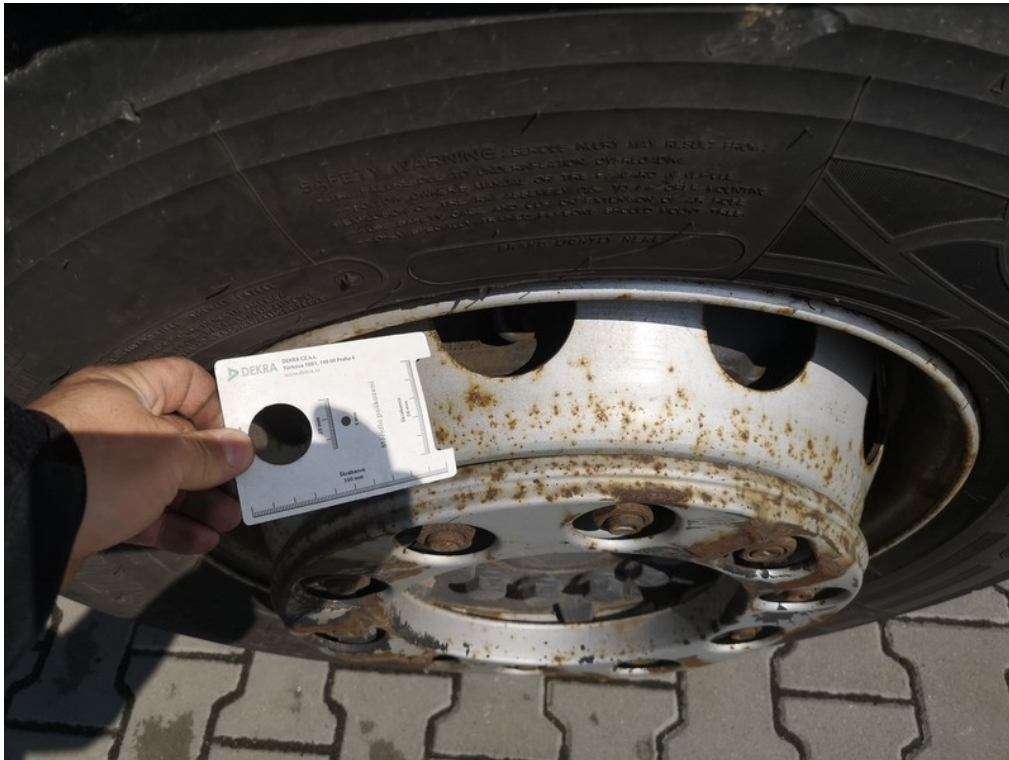
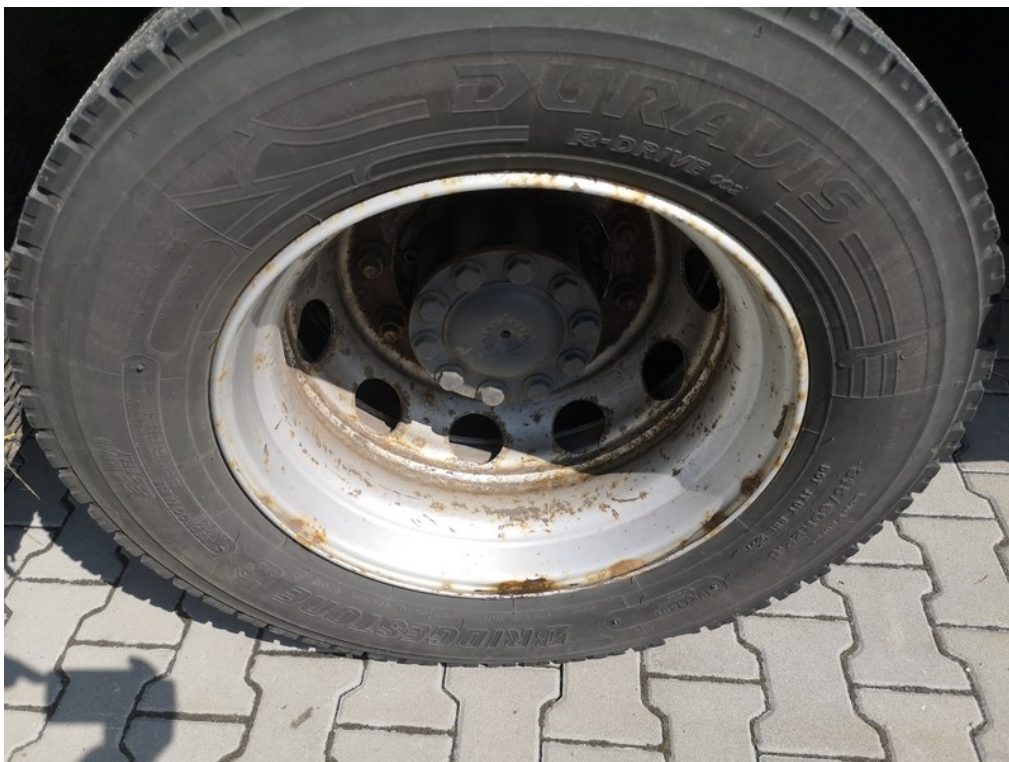
24 Umístění
Poškozený díl
Druh poškození

Exteriér (vnější
prostor)
Disk PZ kola
Koroze

Viz popis k poškození č. 24

Způsob opravy (opatření) Opravit
Poznámka: 2x

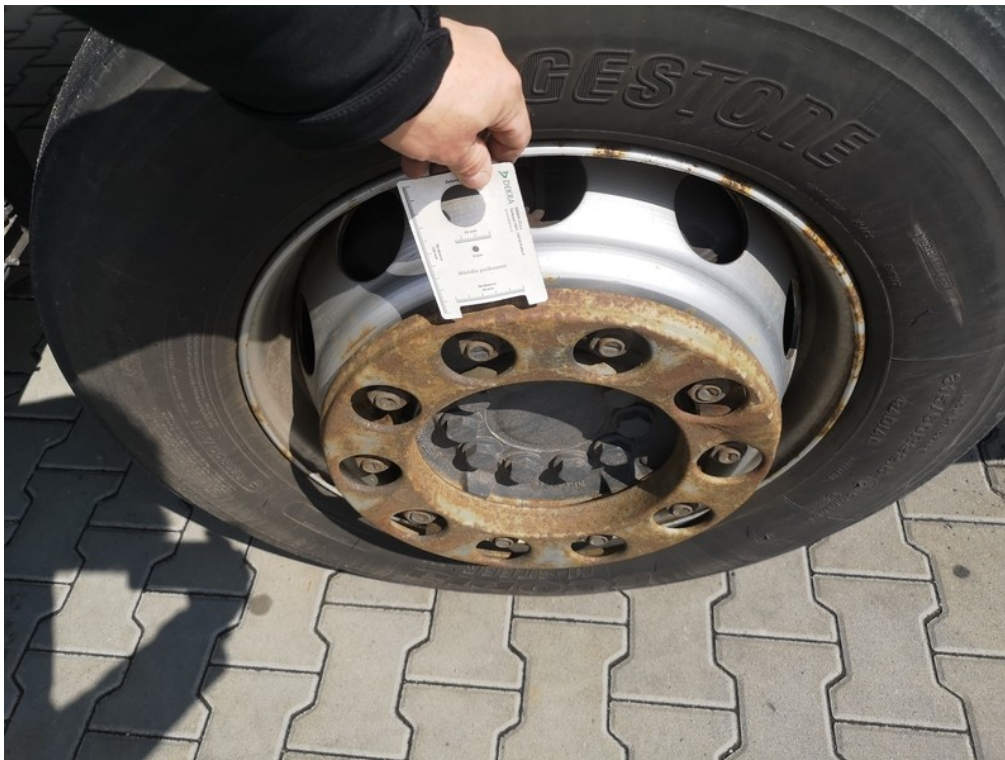
25 Umístění
 Poškozený díl
 Druh poškození

Exteriér (vnější
 prostor)
 Kryt PP kola
 Deformace

Způsob opravy (opatření) Vyměnit
 Poznámka:

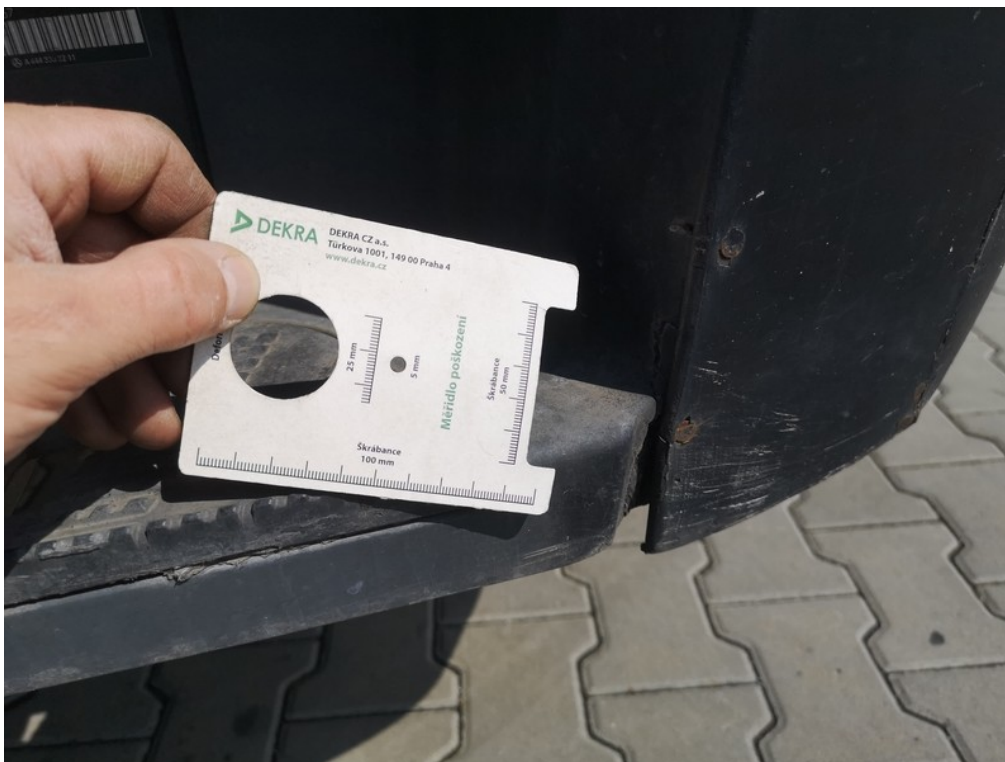
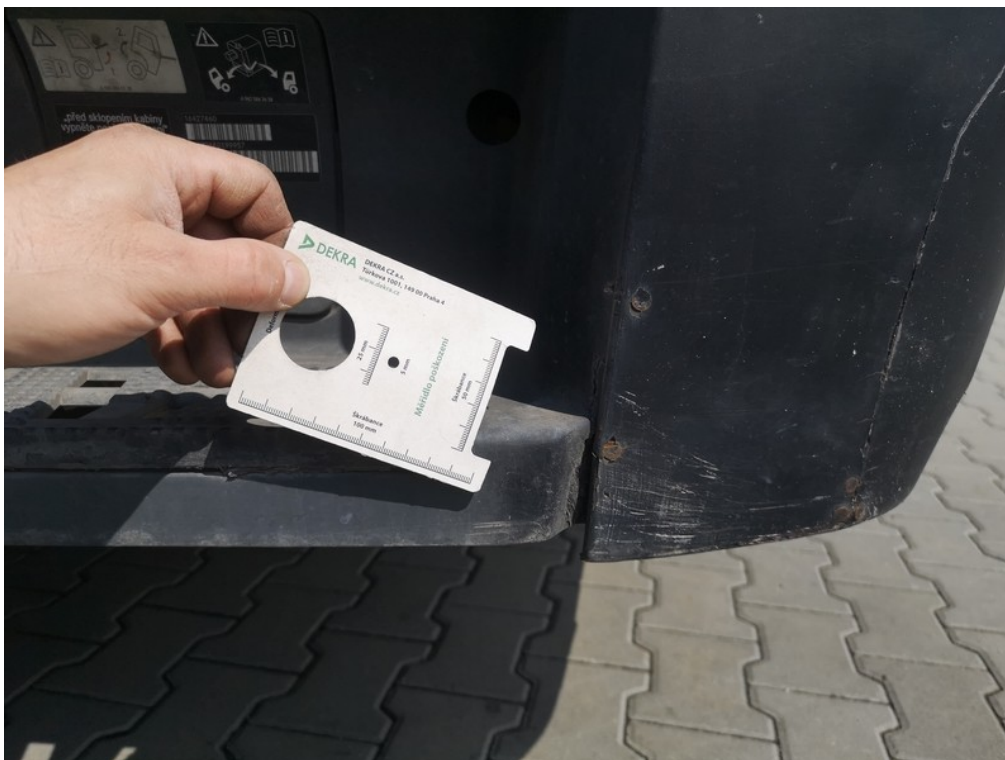
26 Umístění
 Poškozený díl
 Druh poškození

Exteriér (vnější
 prostor)
 Pp schodek
 Prasklina

Viz popis k poškození č. 26

Způsob opravy (opatření) Vyměnit
 Poznámka:

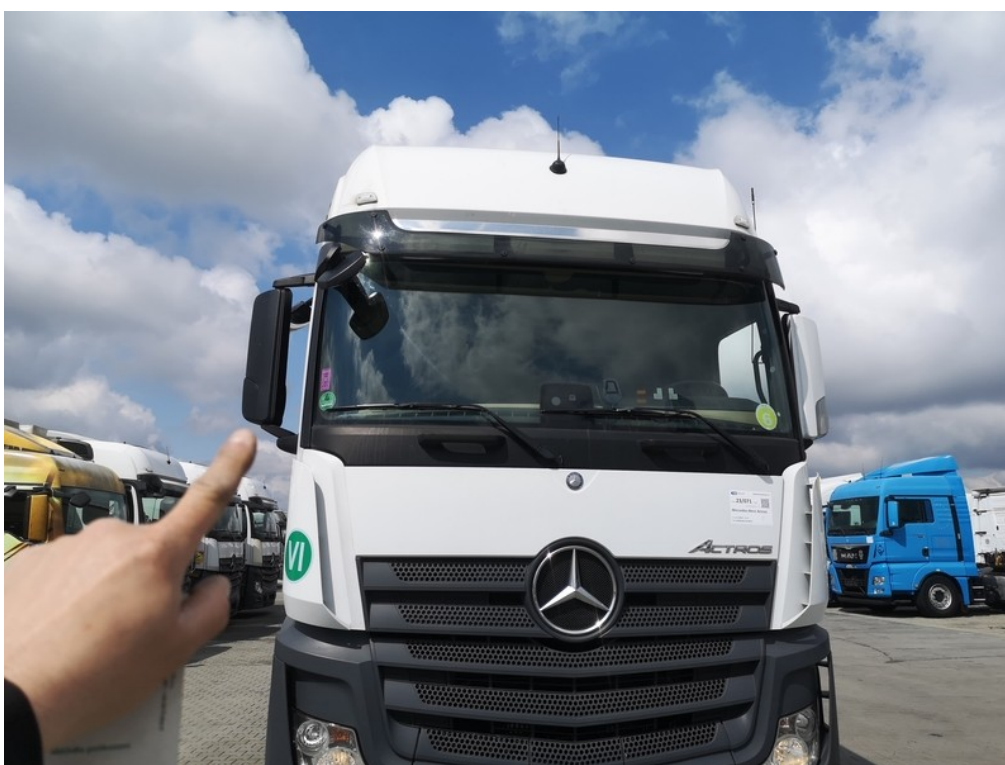
27 Umístění
 Poškozený díl
 Druh poškození

Exteriér (vnější
 prostor)
 Kryt P zpětného
 zrcátka
 Neoriginální

Způsob opravy (opatření) Vyměnit
 Poznámka:

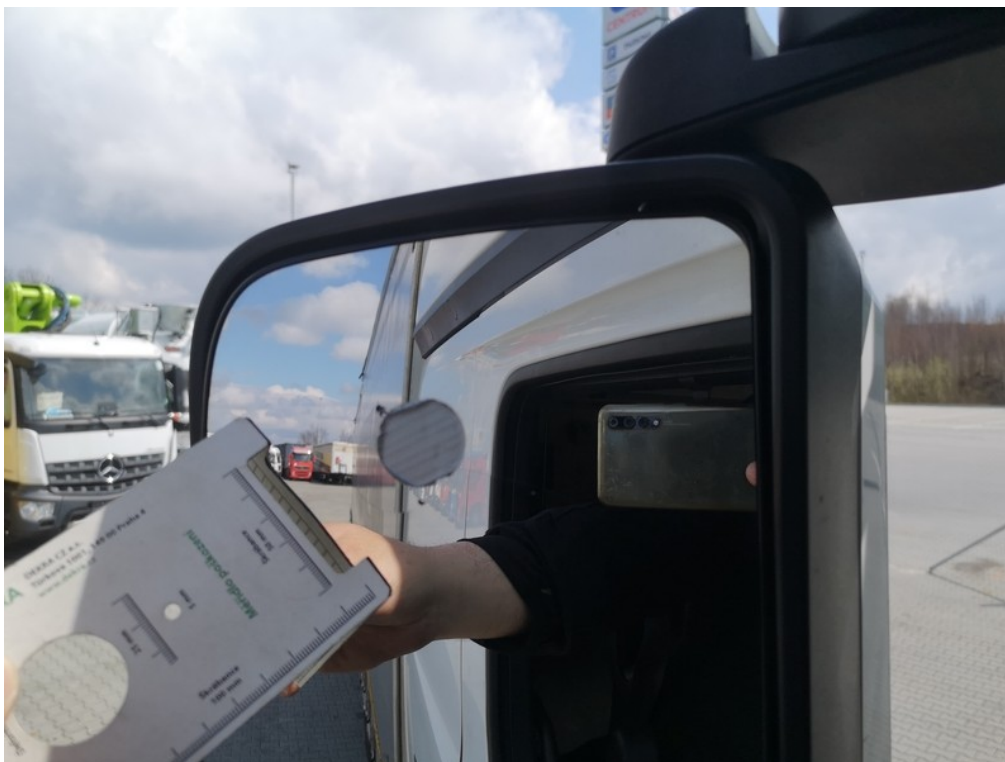
Umístění
28 Poškozený díl
 Druh poškození

Exteriér (vnější prostor)
 Sklo L zpětného zrcátka
 Prasklina

Způsob opravy (opatření) Vyměnit
 Poznámka:

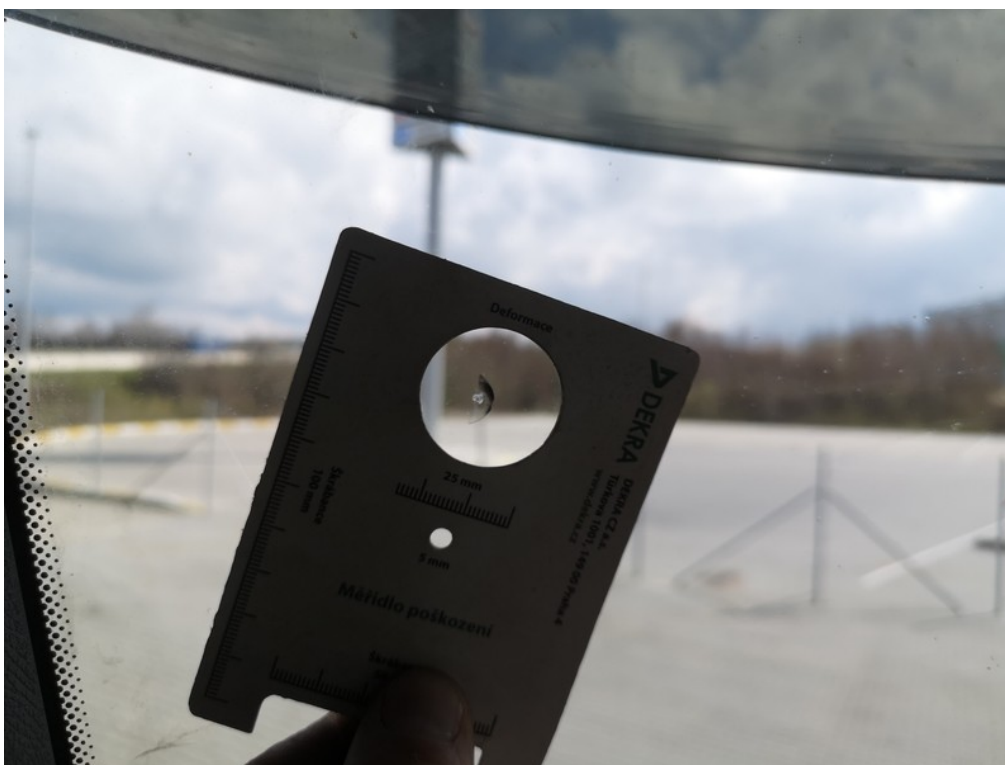
Umístění
29 Poškozený díl
 Druh poškození

Exteriér (vnější prostor)
 Čelní sklo
 Štěp

Způsob opravy (opatření) Vyměnit
 Poznámka:

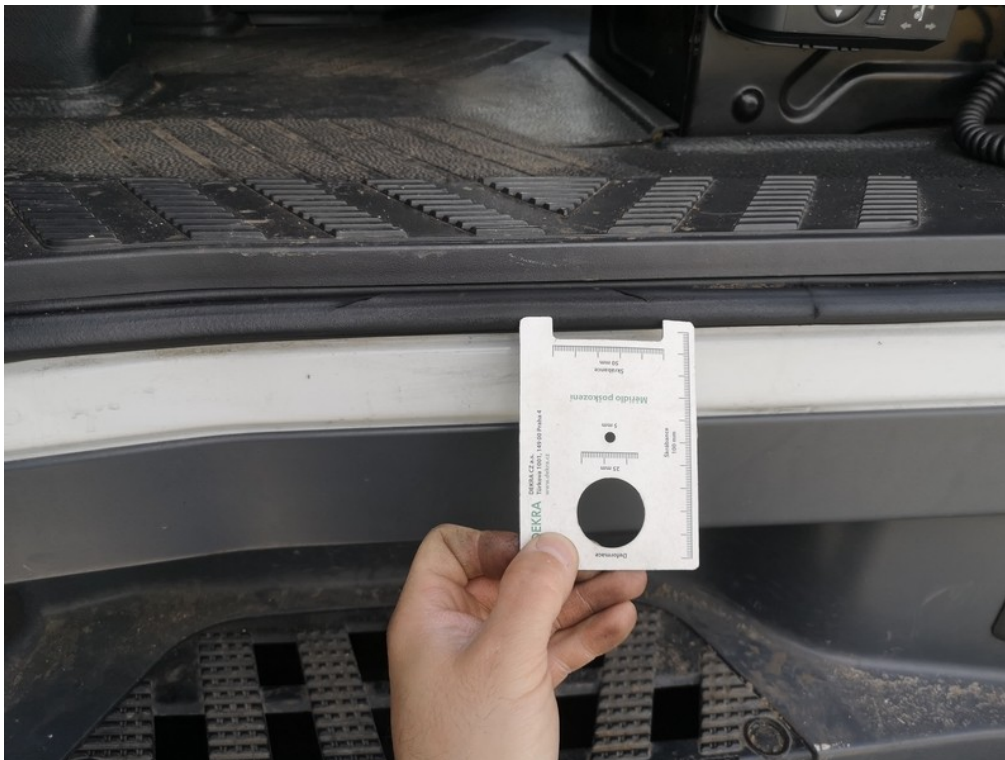
30 Umístění
 Poškozený díl
 Druh poškození

Interiér (vnitřní
 prostor)
 Těsnění LP dveří
 Prasklina

Způsob opravy (opatření) Vyměnit
 Poznámka:

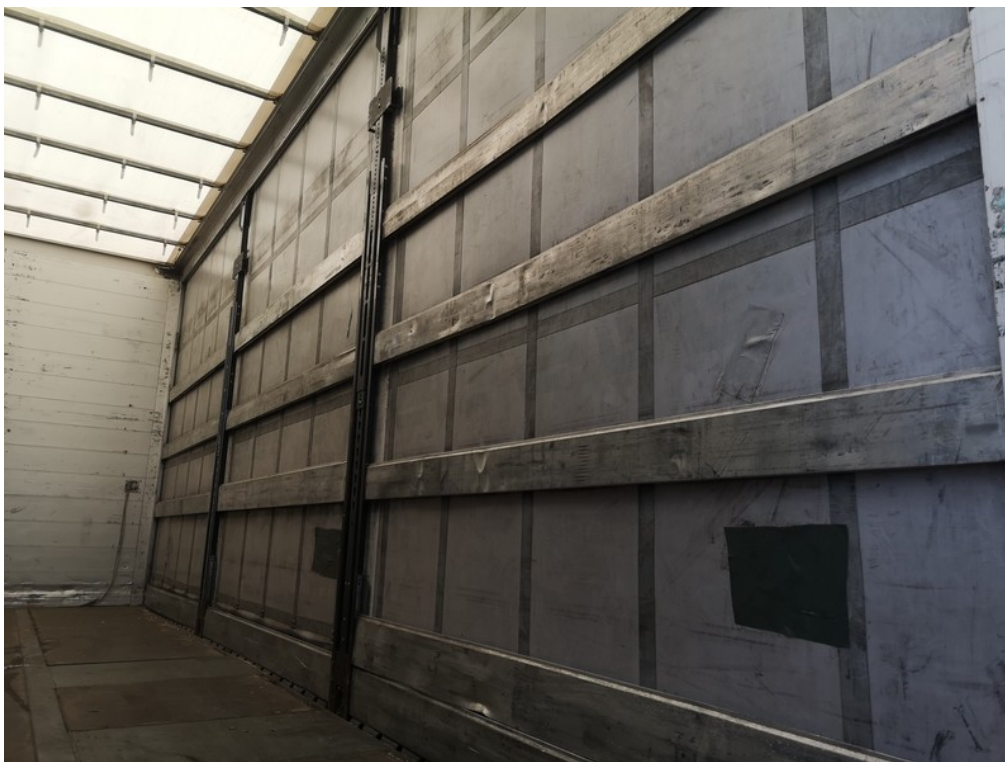
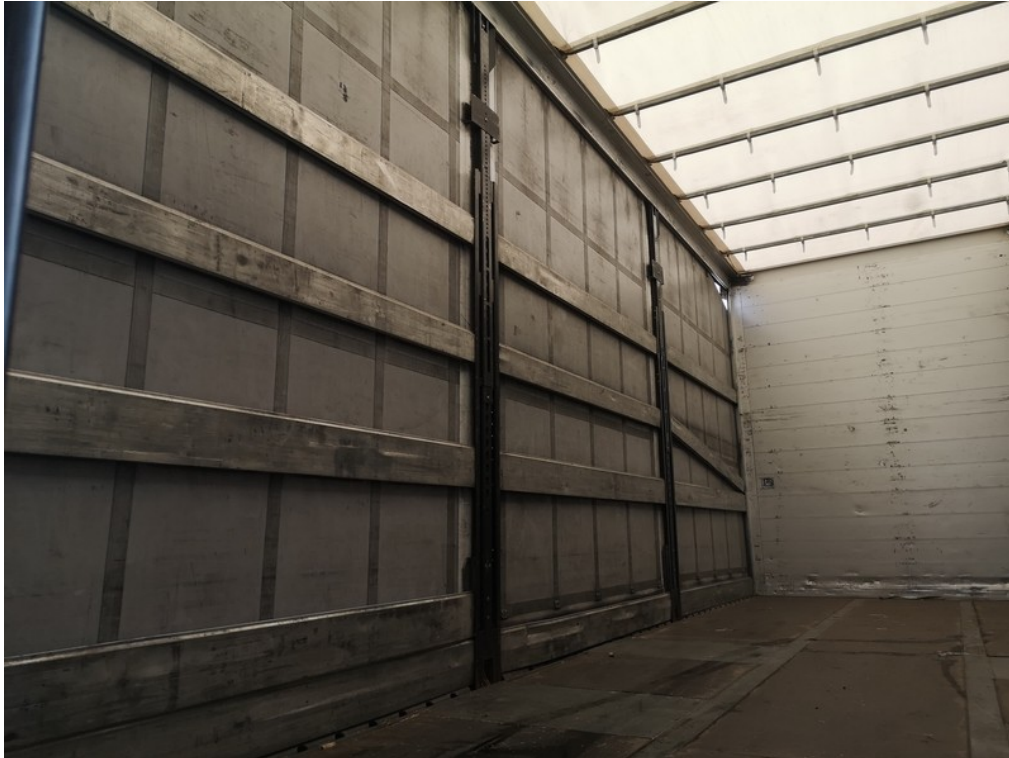
31 Umístění
 Poškozený díl
 Druh poškození

Interiér (vnitřní
 prostor)
 Alu příčky boční
 Nekompletní

Viz popis k poškození č. 31

Způsob opravy (opatření) Doplnit/dodat
 Poznámka:

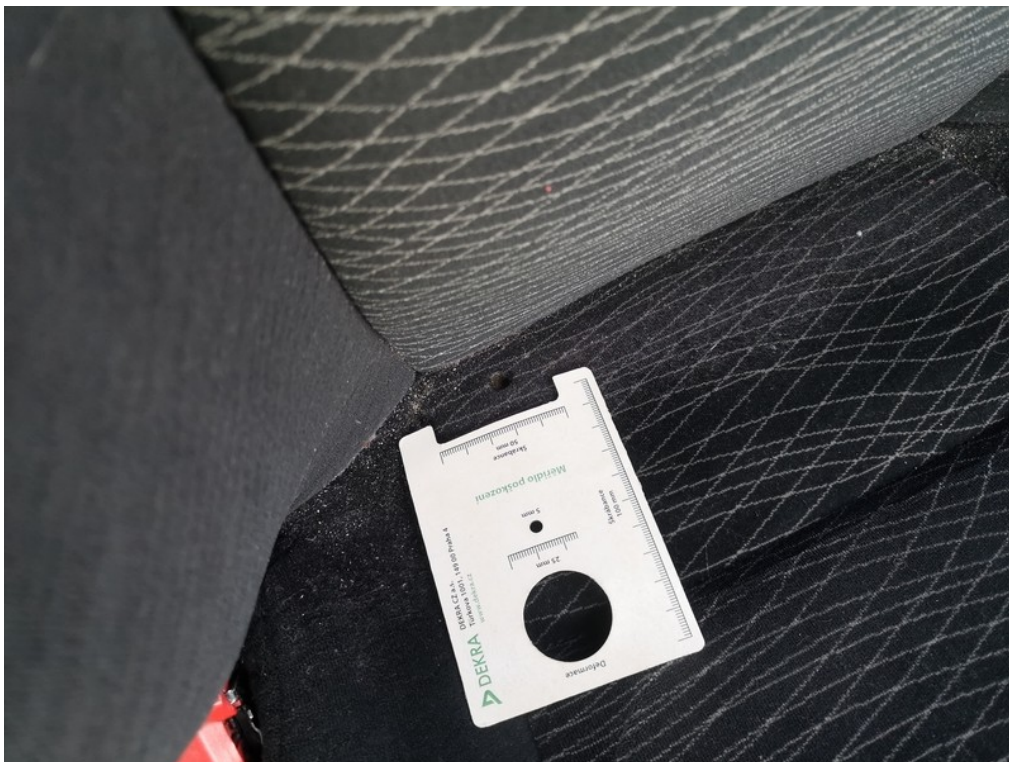
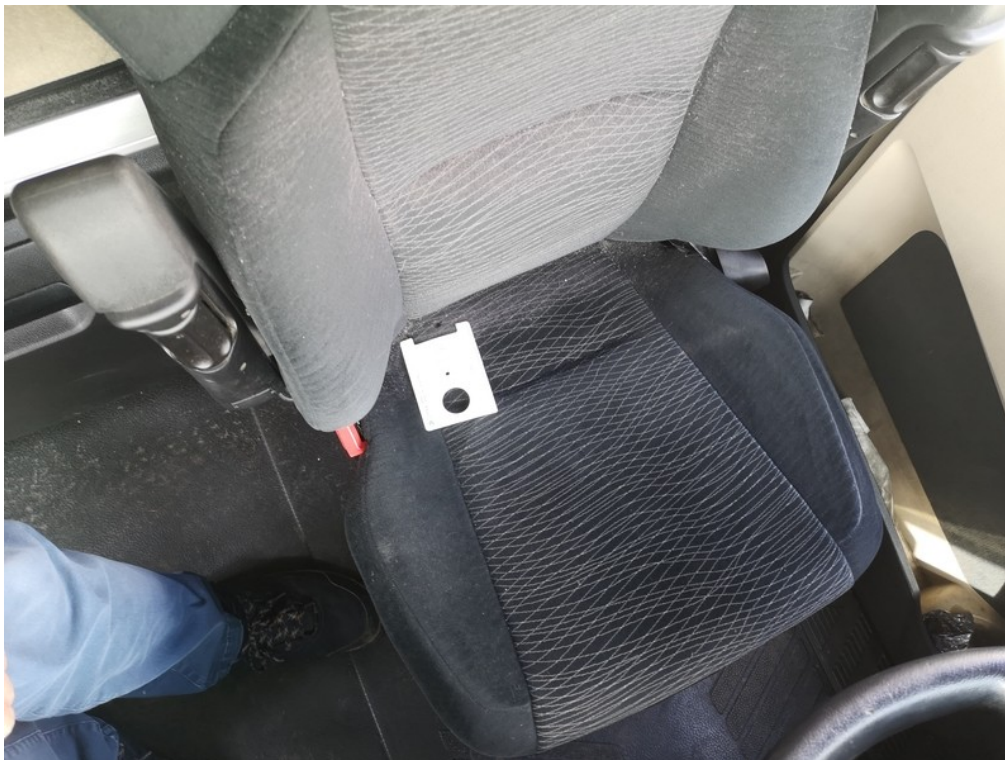
Umístění
32 Poškozený díl
Druh poškození

Interiér (vnitřní prostor)
Potah sedáku sedadla řidiče
Vypálená díra

Viz popis k poškození č. 32

Způsob opravy (opatření) Vyměnit
Poznámka:

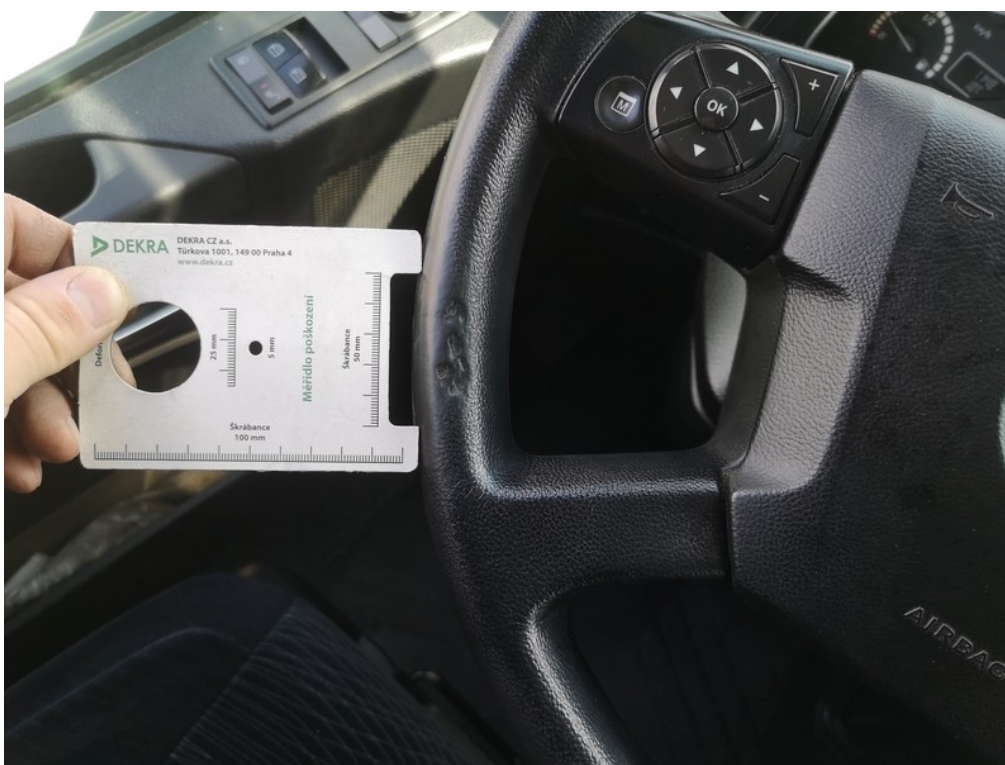
33

Interiér (vnitřní
 prostor)
 Volant
 Vypálená díra

Způsob opravy (opatření) Vyměnit

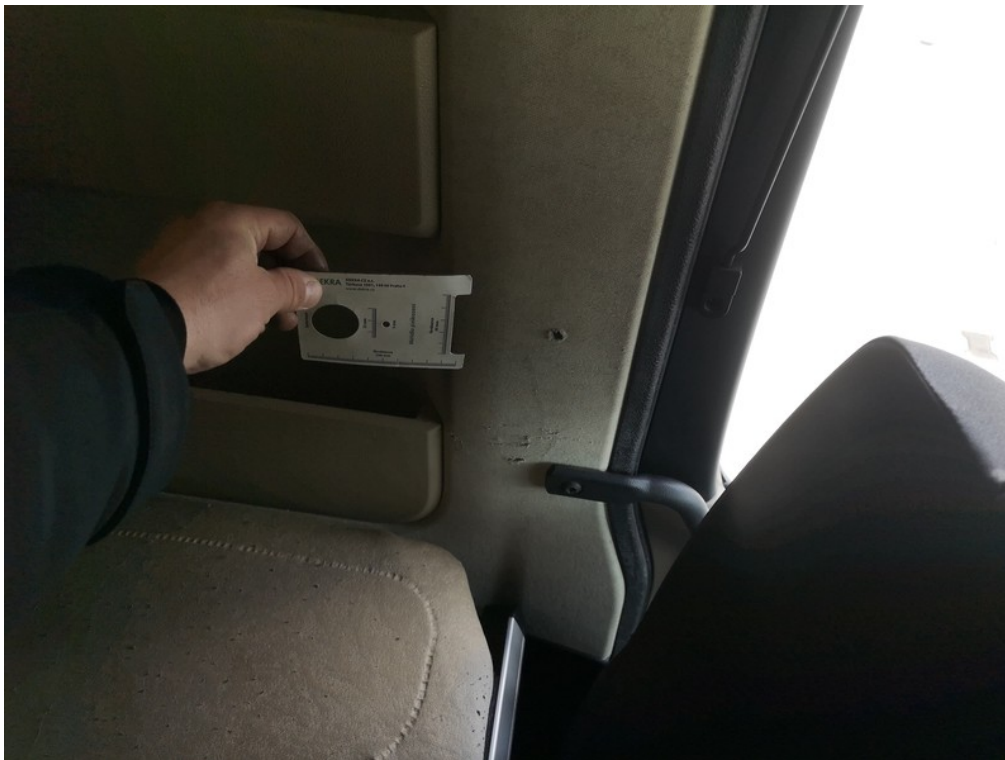
34 Umístění
Poškozený díl
Druh poškození

Interiér (vnitřní prostor)
Vnitřní kryt levého B-sloupku horní
Prasklina

Způsob opravy (opatření) Vyměnit

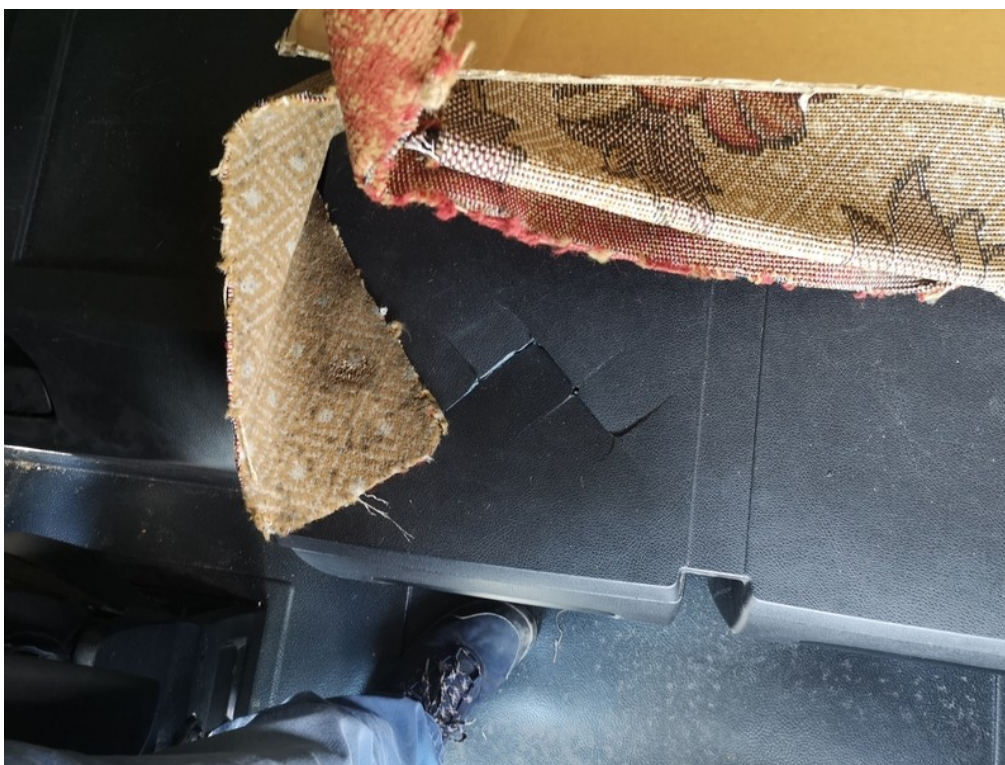
35 Umístění
Poškozený díl
Druh poškození

Interiér (vnitřní prostor)
Kryt pod lůžkem
Prasklina

Způsob opravy (opatření) Vyměnit

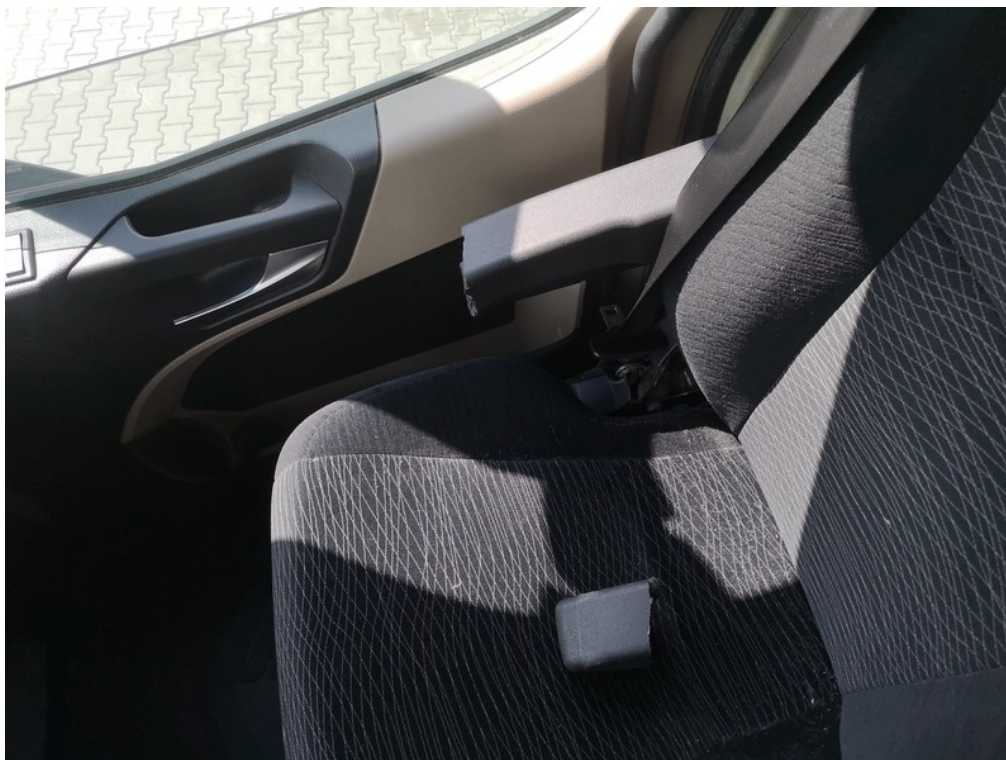
36 Umístění
 Poškozený díl
 Druh poškození

Interiér (vnitřní prostor)
 Loketní opěrka
 Prasklina

Způsob opravy (opatření) Vyměnit
 Poznámka: Spolujezdce

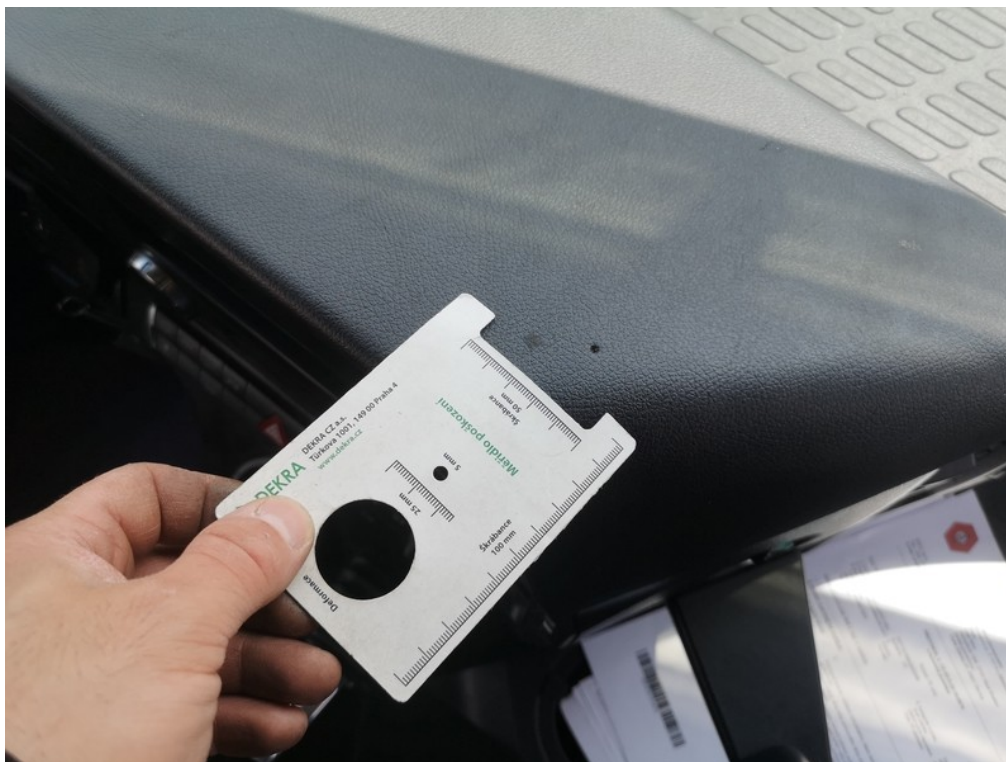
37 Umístění
 Poškozený díl
 Druh poškození

Interiér (vnitřní prostor)
 Přístrojová deska
 horní část
 Otvor

Způsob opravy (opatření) Vyměnit
 Poznámka:

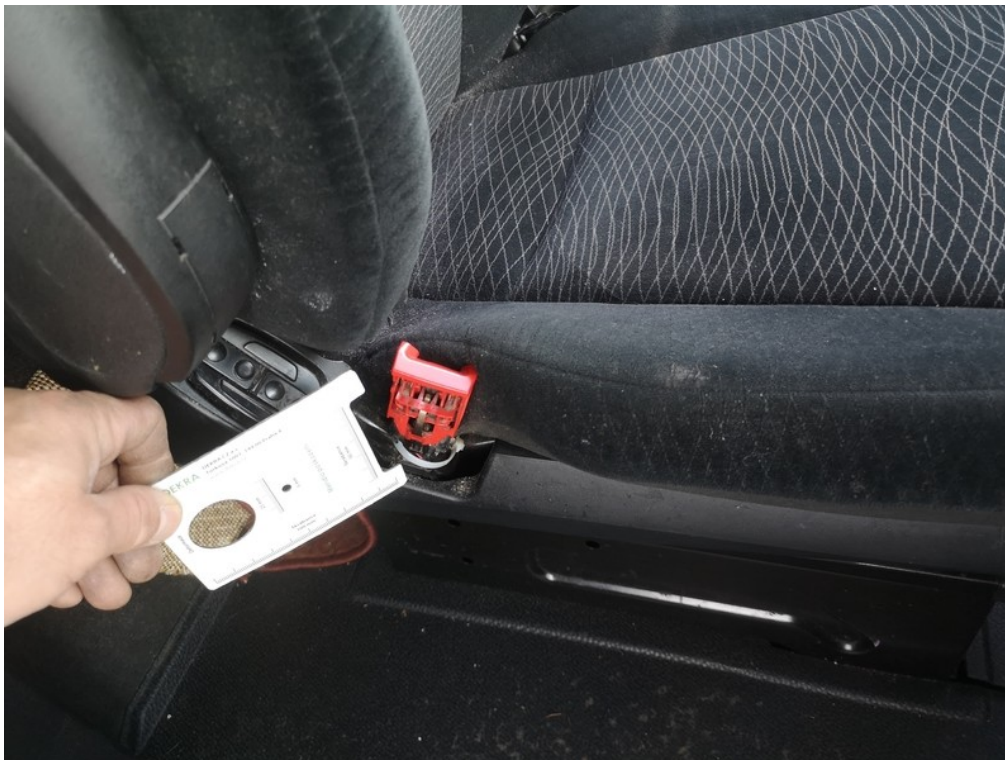
38 Umístění
 Poškozený díl
 Druh poškození

Interiér (vnitřní prostor)
 Zámek bezp. pásu
 řidiče
 Prasklina

Způsob opravy (opatření) Vyměnit
 Poznámka:

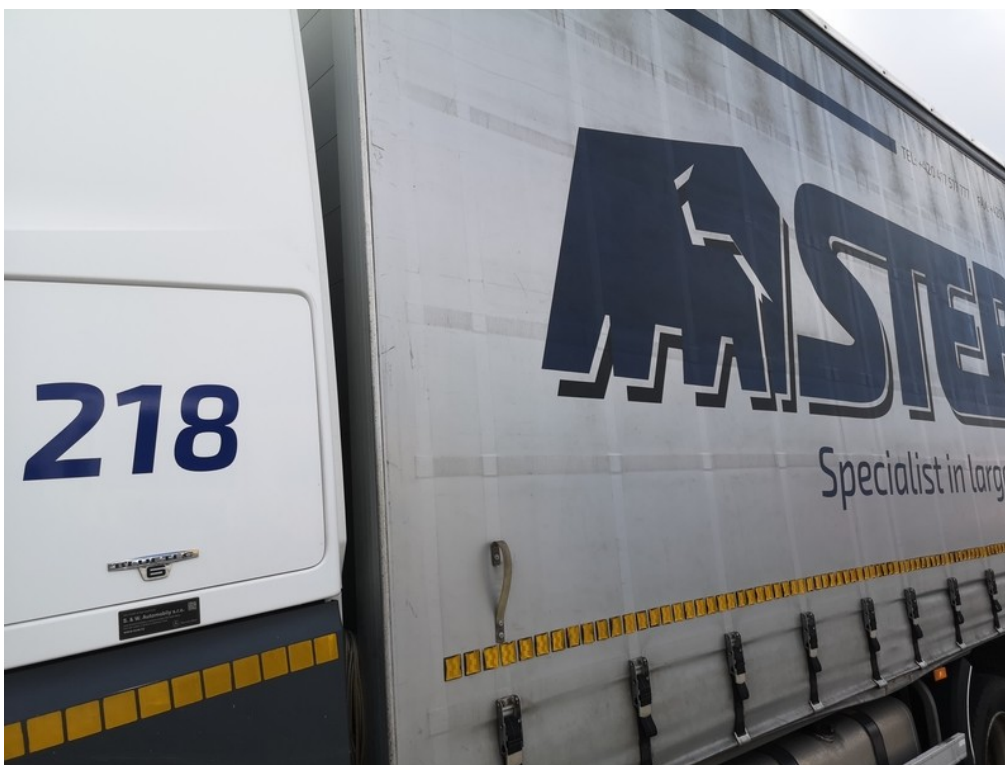
39 Umístění
 Poškozený díl
 Druh poškození

Ostatní
 Celková plocha karoserie
 Polepy

Způsob opravy (opatření) Odstranit
 Poznámka:

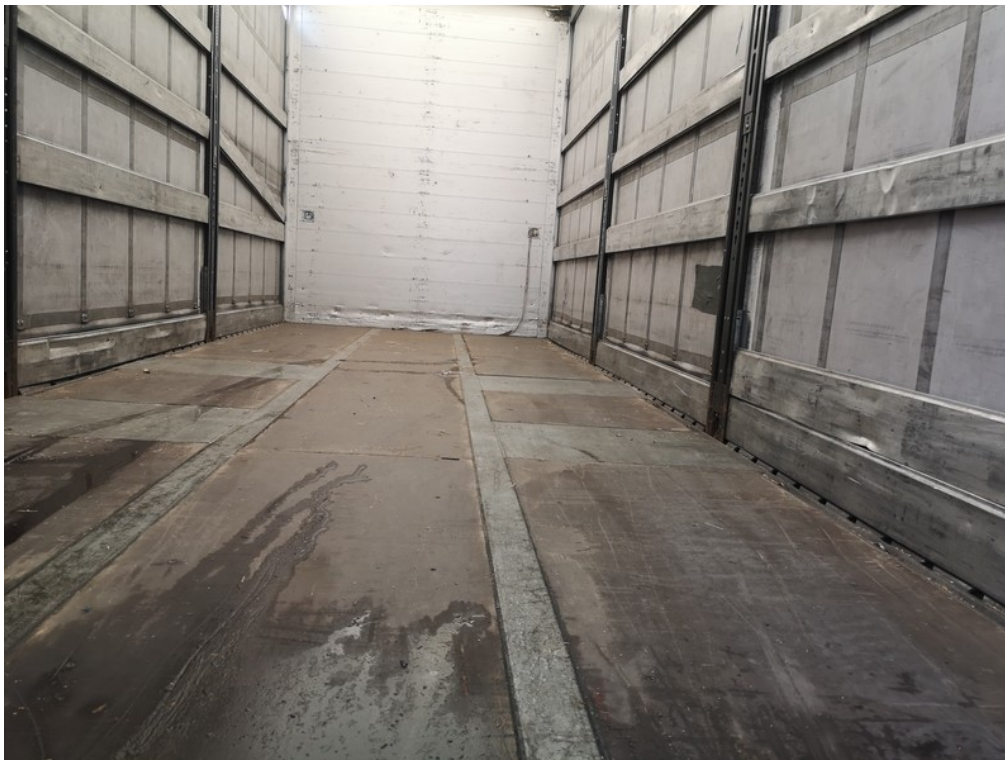
40 Umístění
Poškozený díl
Druh poškození

Ostatní
Nákladový prostor
Deformace

Způsob opravy (opatření) Opravit
Poznámka:

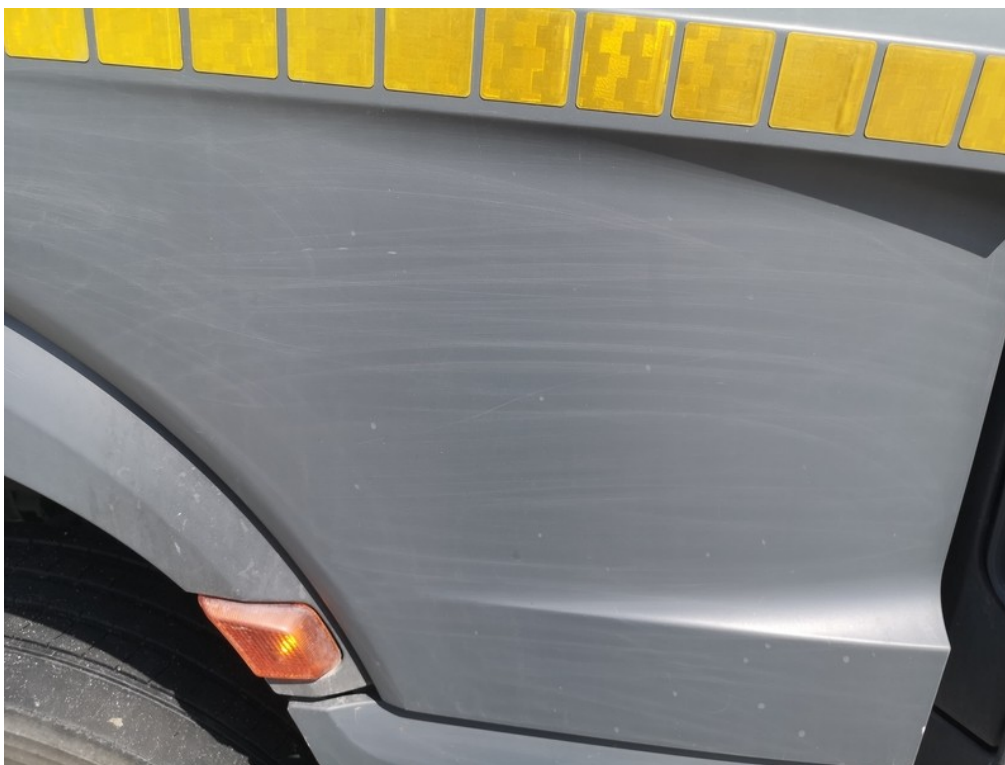
41 Umístění
Poškozený díl
Druh poškození

Ostatní
Celková plocha
karoserie
Škrábance

Způsob opravy (opatření) Vyleštit
Poznámka:

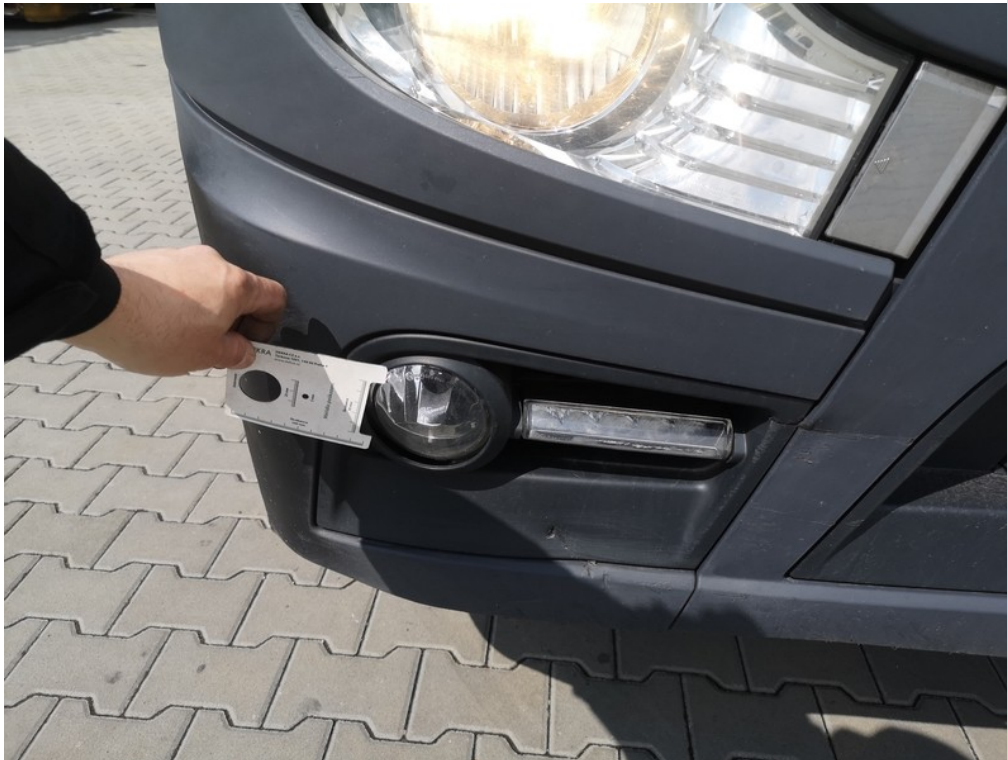
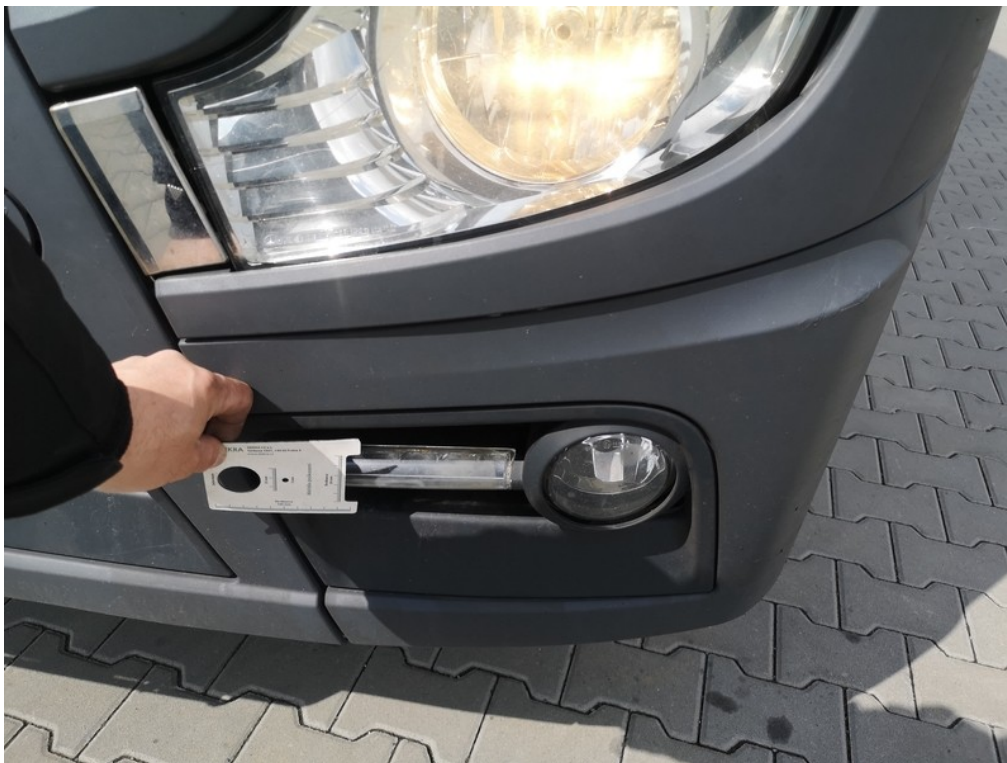
42 Umístění
Poškozený díl
Druh poškození

Ostatní
Osvětlení vozu
Závada

Viz popis k poškození č. 42

Způsob opravy (opatření) Kontrola / další diagnostika
Poznámka:

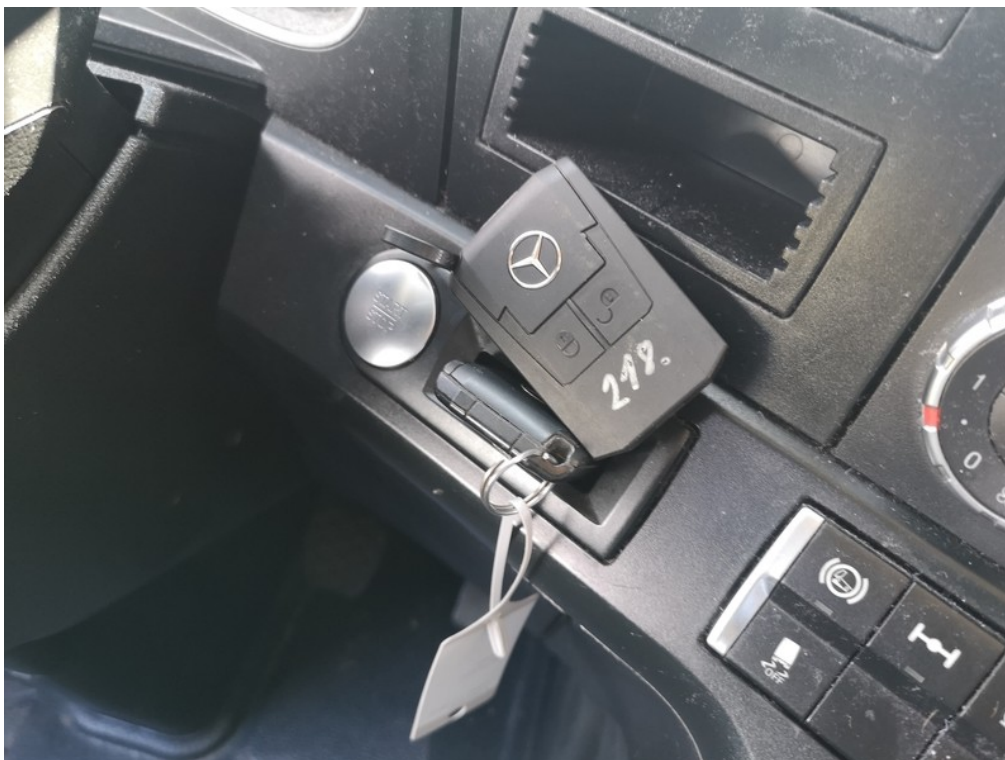
Umístění
43 Poškozený díl
Druh poškození

Ostatní
Návod k obsluze
vozidla
Chybí

Způsob opravy (opatření) Doplnit/dodat
Poznámka:

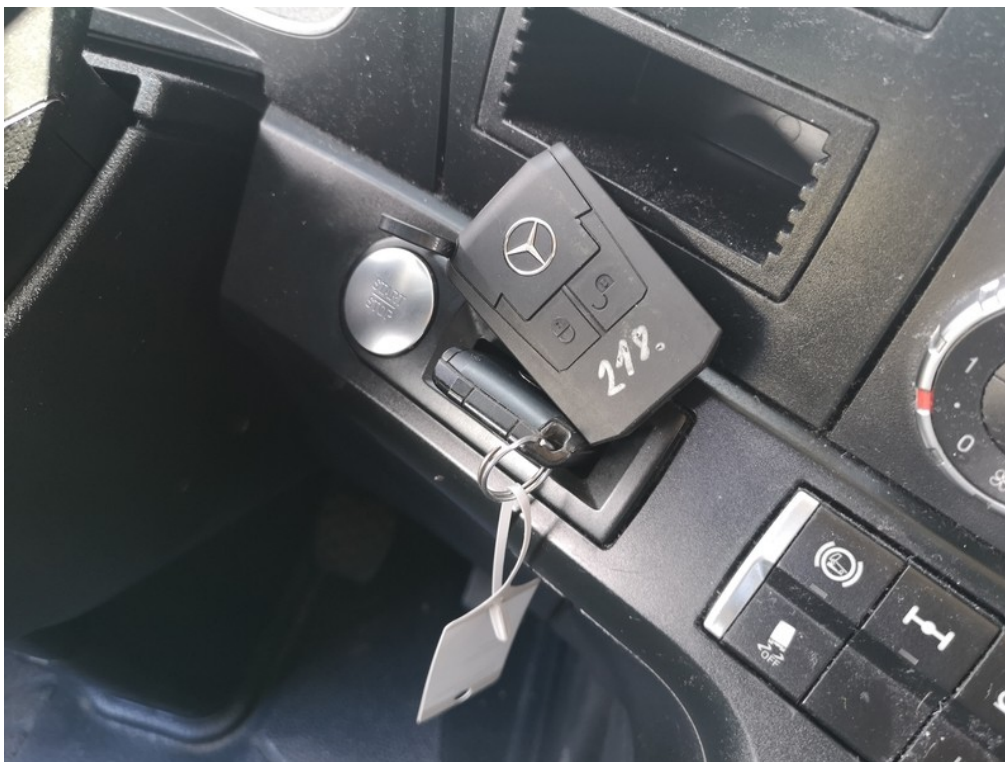
Umístění
44 Poškozený díl
Druh poškození

Ostatní
Servisní kniha
Chybí

Způsob opravy (opatření) Doplnit/dodat
Poznámka:

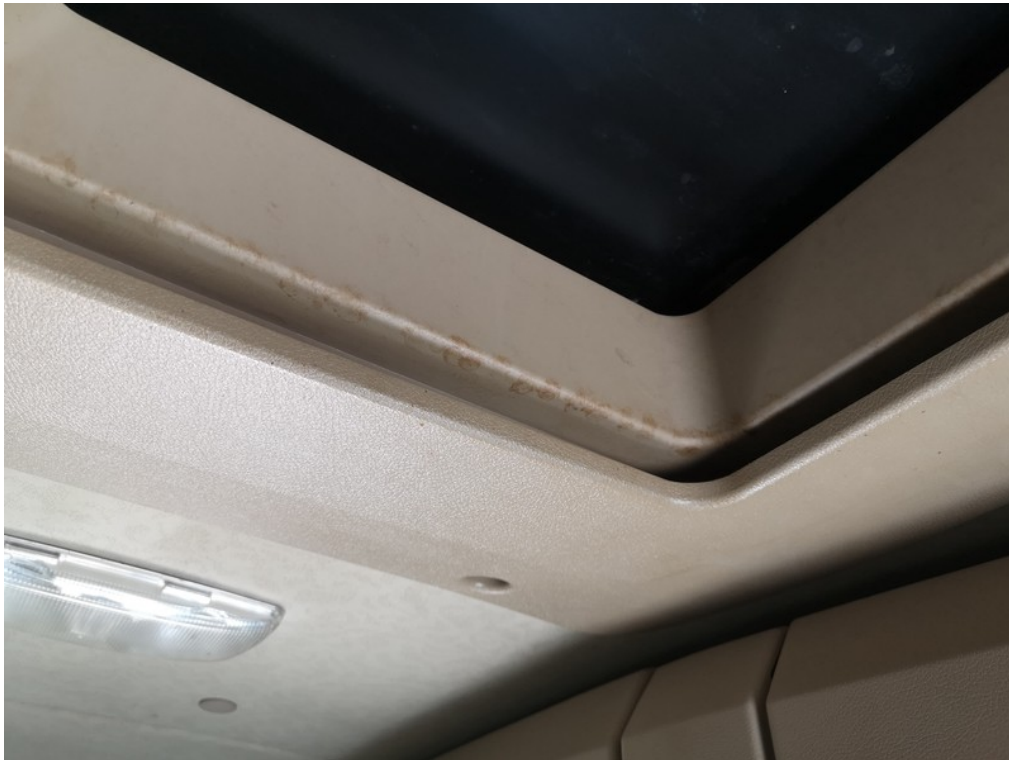
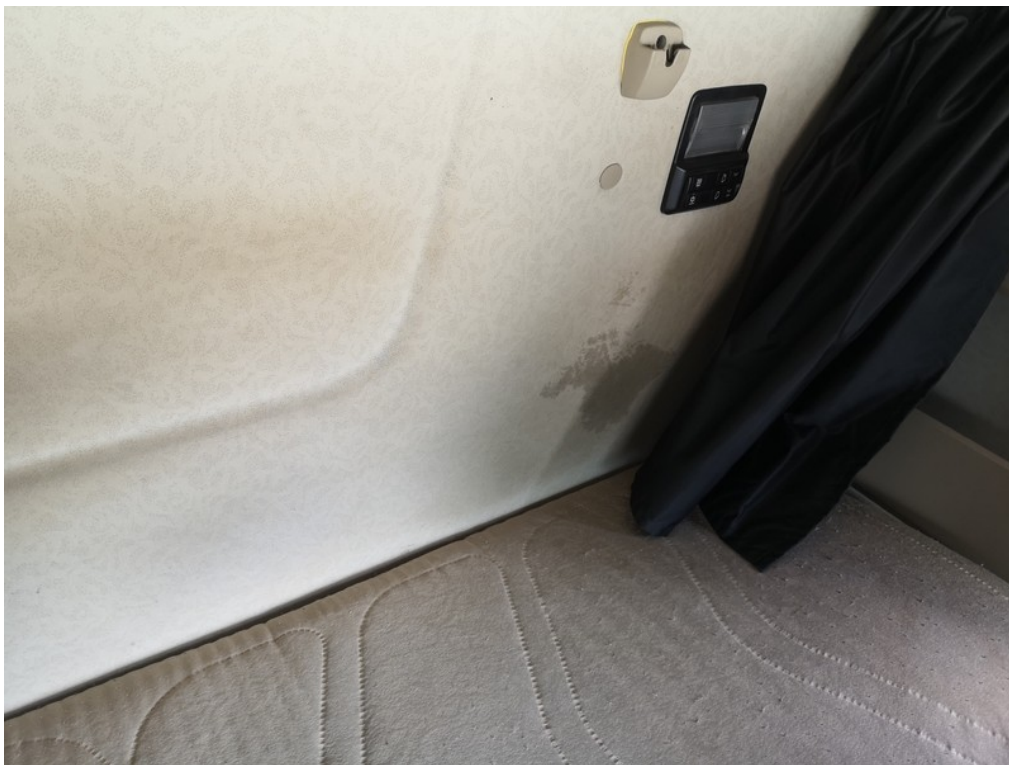
45 Umístění
Poškozený díl
Druh poškození

Ostatní
Interiér
Znečištěno

Viz popis k poškození č. 45

Způsob opravy (opatření) Čištění
Poznámka:
