DEKRA CZ a.s.

**ÚDAJE O VOZIDLE**

RZ:	9U23252	VIN:	WDB96302110200261
Tovární značka (výrobce):		Zdvih. objem :	12809
Obchodní označení:	Mercedes-Benz	Max. výkon (kW):	310
Provedení:	Actros 2542	Druh paliva:	Nafta
Barva:	Šedá /	Převodovka:	Automatická
Počet dveří:	2	Datum první registrace:	2017-11-06
Stav tachometru:	661912 Km Odečteno	Platnost tech. kont. do:	2023-09
Stav paliva v nádrži:	1/4	Stav oleje:	V intervalu
Chladicí kapalina:	V intervalu		
Servisní knížka k dispozici:	Ne

SEZNAM POŠKOZENÍ

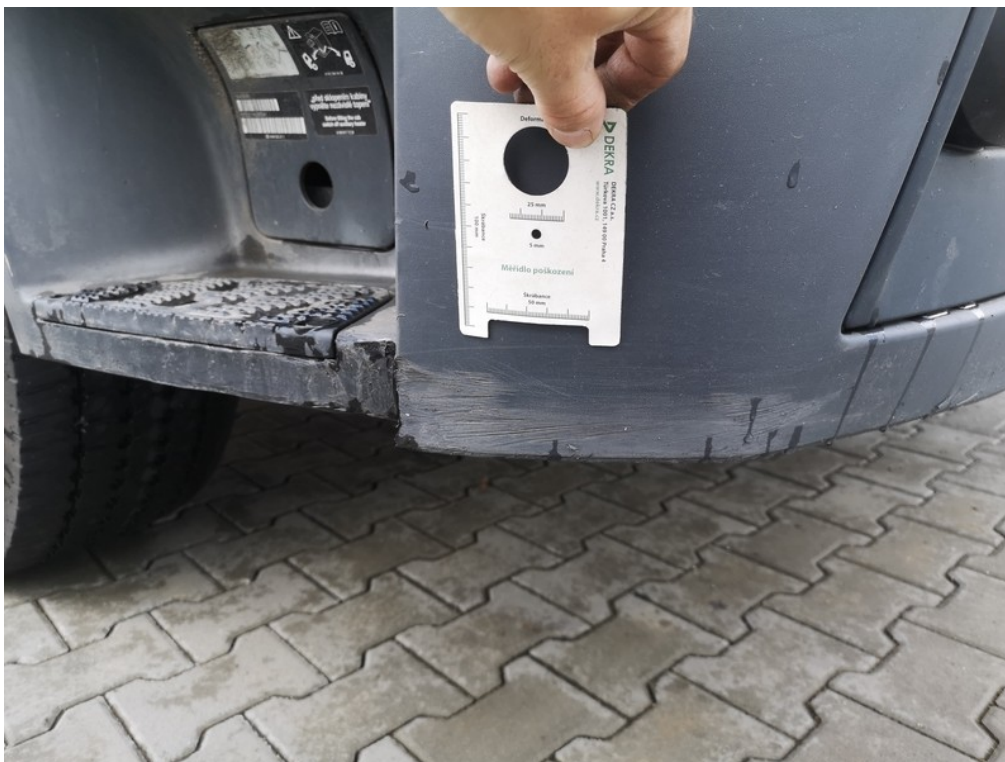
1 Umístění
 Poškozený díl
 Druh poškození

Exteriér (vnější prostor)
 Přední nárazník -
 pravý díl
 Škrábance

Způsob opravy (opatření) Vyměnit
 Poznámka:

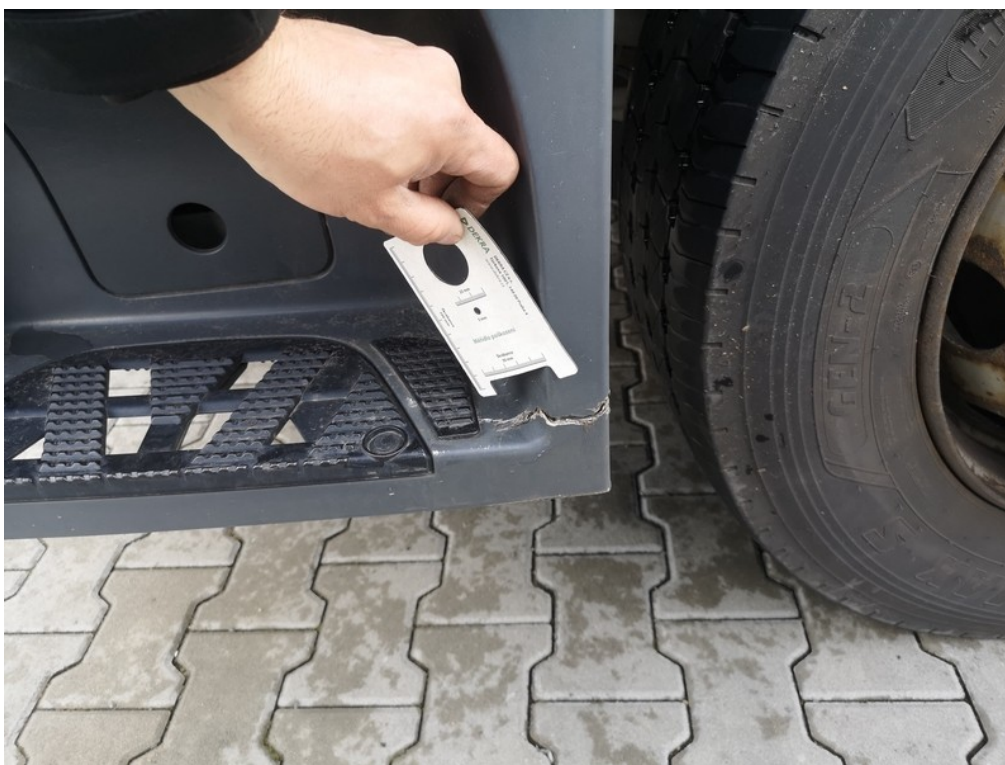
2 Umístění
 Poškozený díl
 Druh poškození

Exteriér (vnější prostor)
 LP schodek
 Prasklina

Způsob opravy (opatření) Vyměnit
 Poznámka:

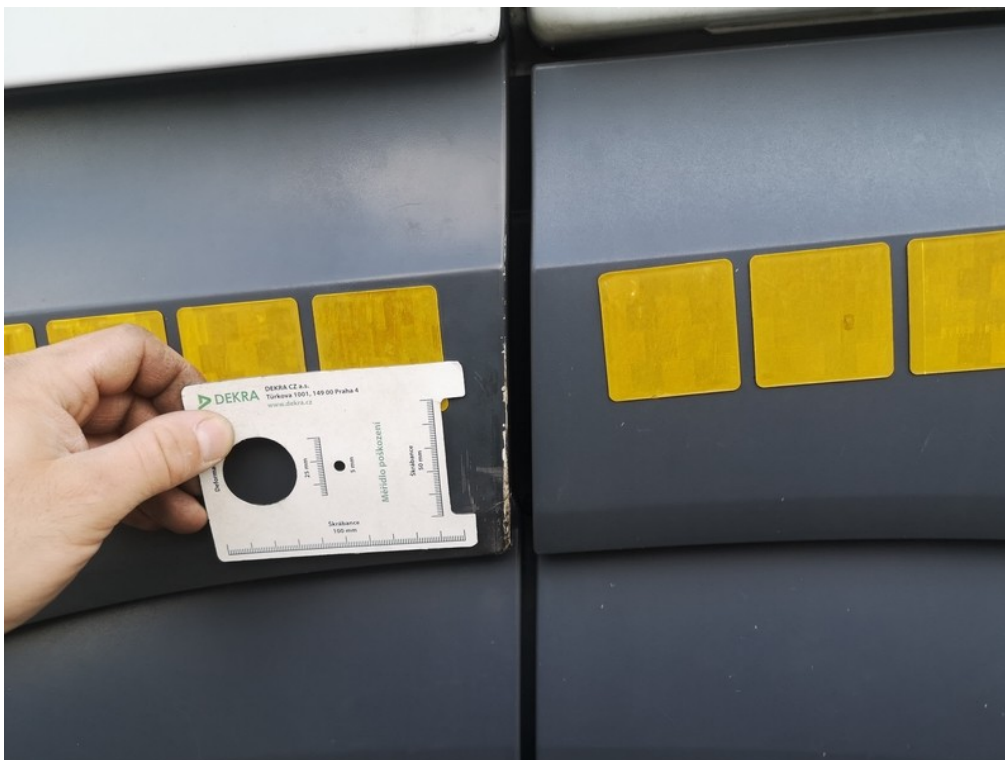
3 Umístění
Poškozený díl
Druh poškození

Exteriér (vnější prostor)
L prodloužení dveří
Škrábance

Způsob opravy (opatření) Lakovat
Poznámka:

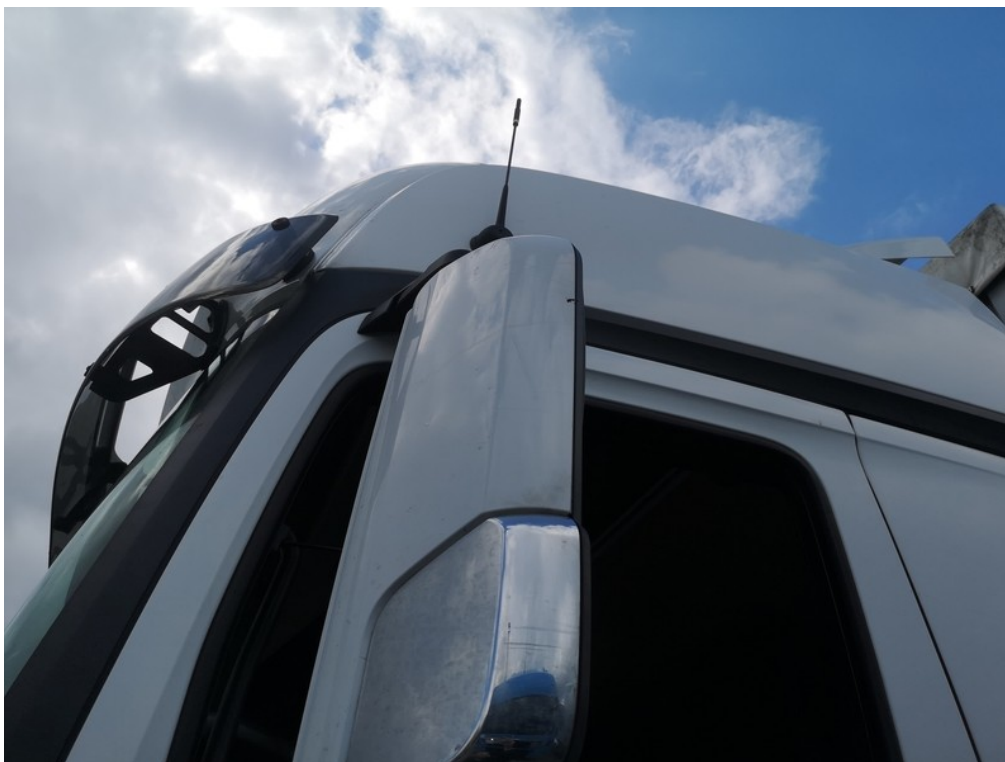
4 Umístění
Poškozený díl
Druh poškození

Exteriér (vnější prostor)
Kryt L zpětného zrcátka
Škrábance

Způsob opravy (opatření) Lakovat
Poznámka:

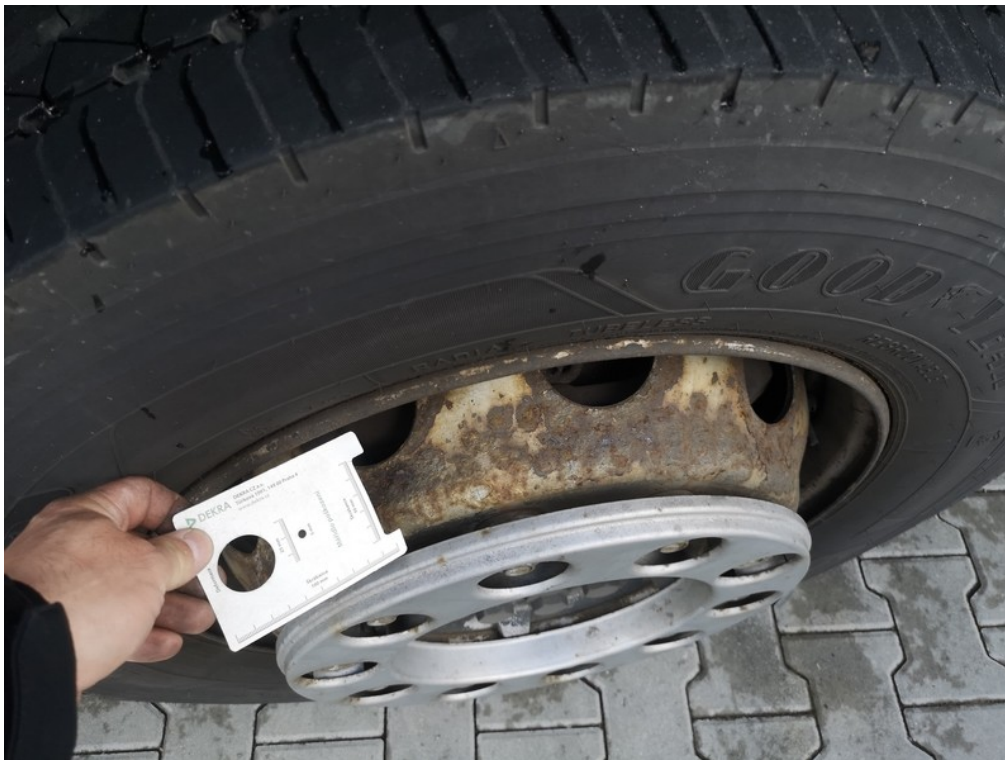
5
 Umístění
 Poškozený díl
 Druh poškození

Exteriér (vnější
 prostor)
 Disk LP kola
 Koroze

Způsob opravy (opatření) Opravit
 Poznámka:

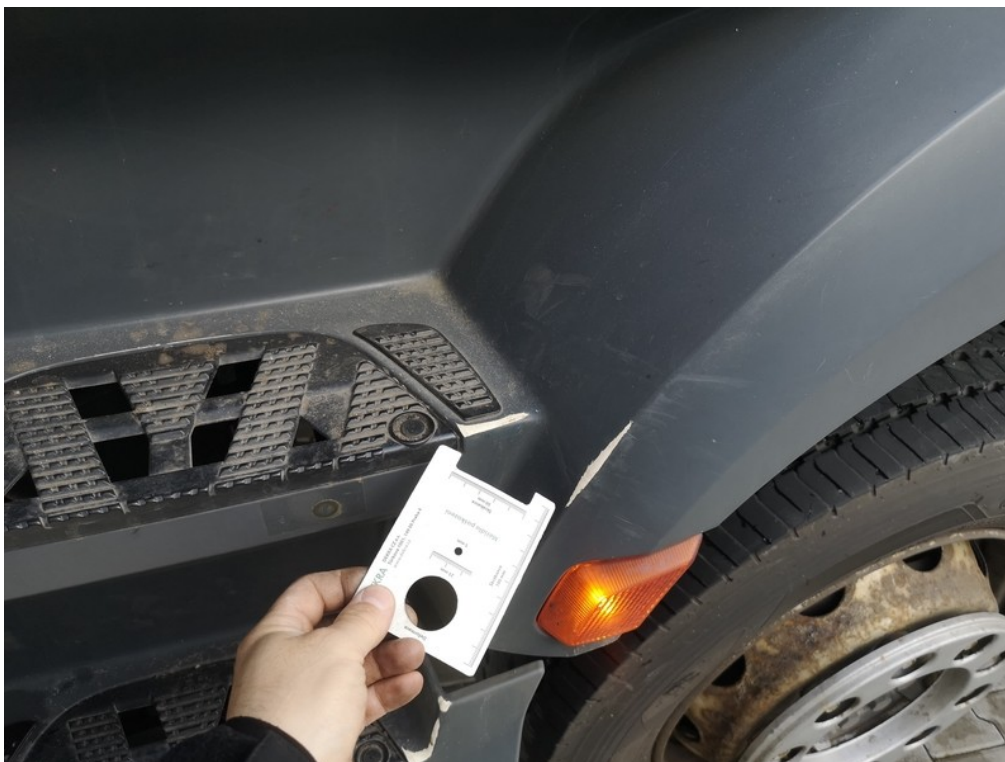
6
 Umístění
 Poškozený díl
 Druh poškození

Exteriér (vnější
 prostor)
 Blatník přední levý
 Opatření

Způsob opravy (opatření) Lakovat
 Poznámka:

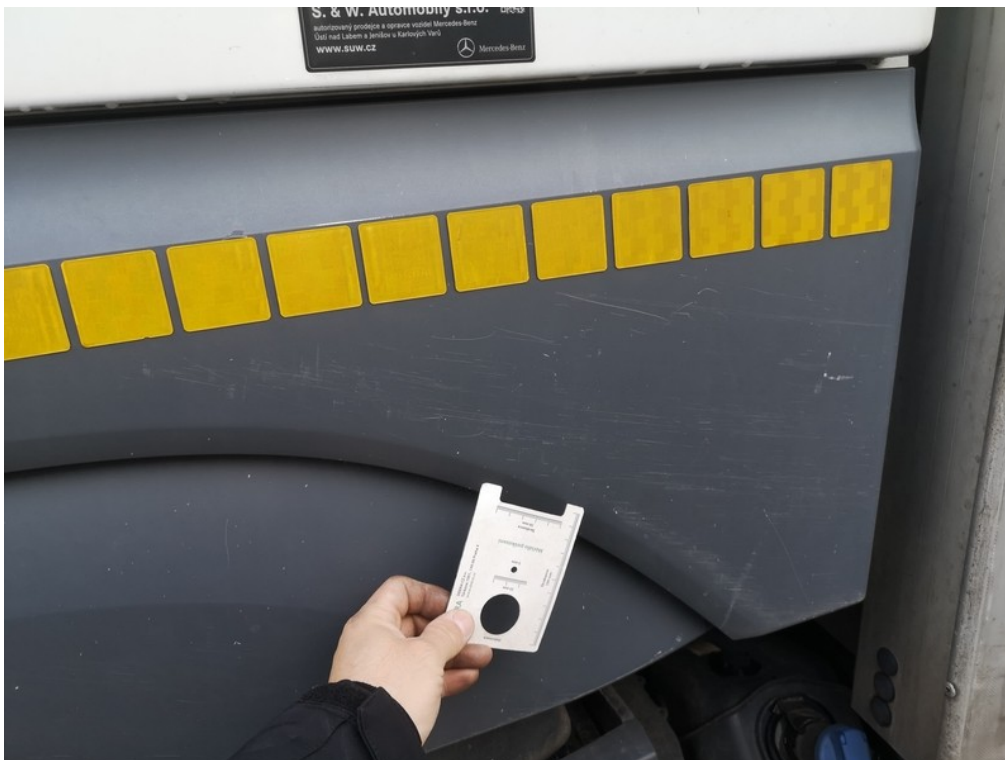
7 Umístění
 Poškozený díl
 Druh poškození

Exteriér (vnější prostor)
 Ozdobná lišta LZ
 bočnice
 Škrábance

Způsob opravy (opatření) Lakovat
 Poznámka:

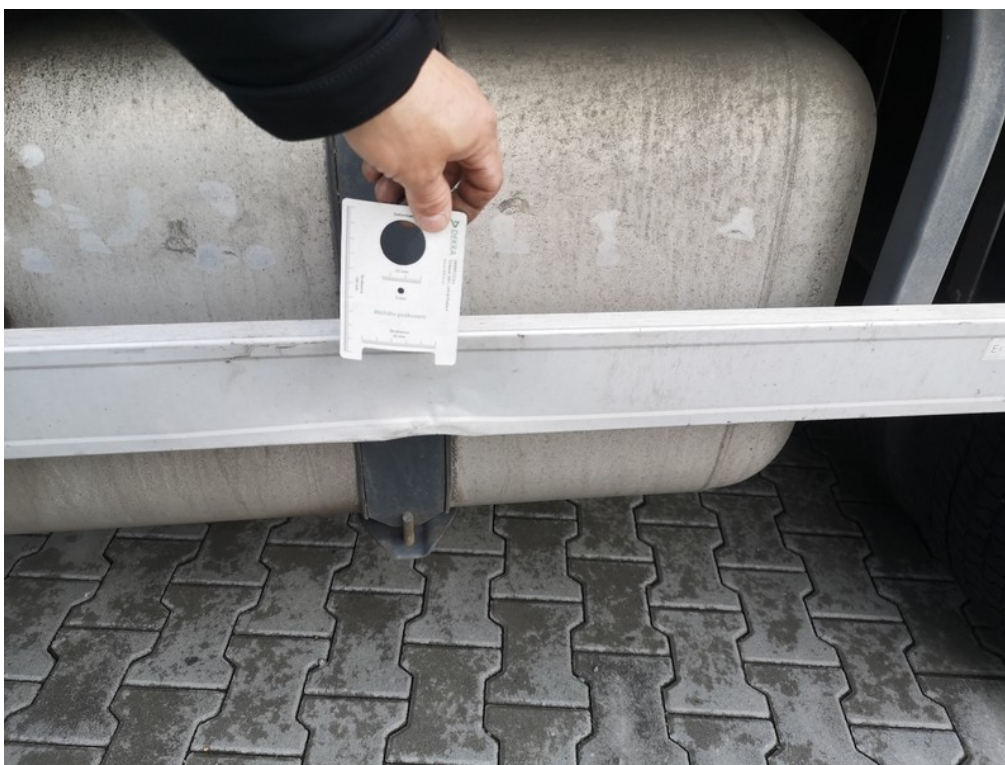
8 Umístění
 Poškozený díl
 Druh poškození

Exteriér (vnější prostor)
 L zábrana podjeti
 Deformace

Způsob opravy (opatření) Vyměnit
 Poznámka:

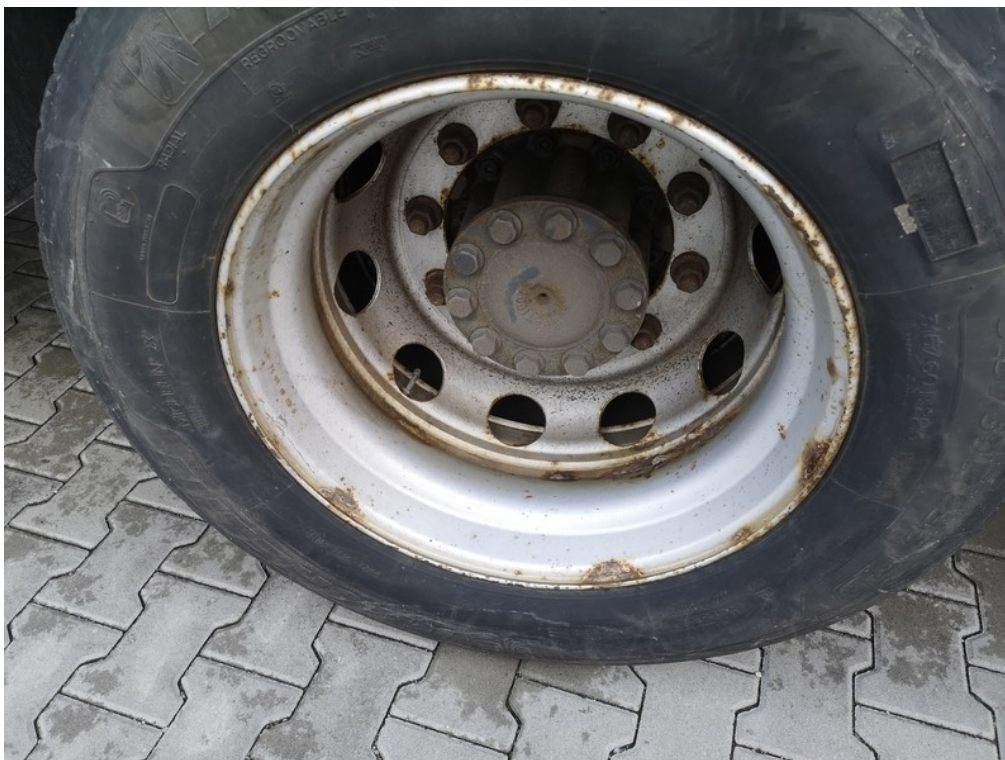
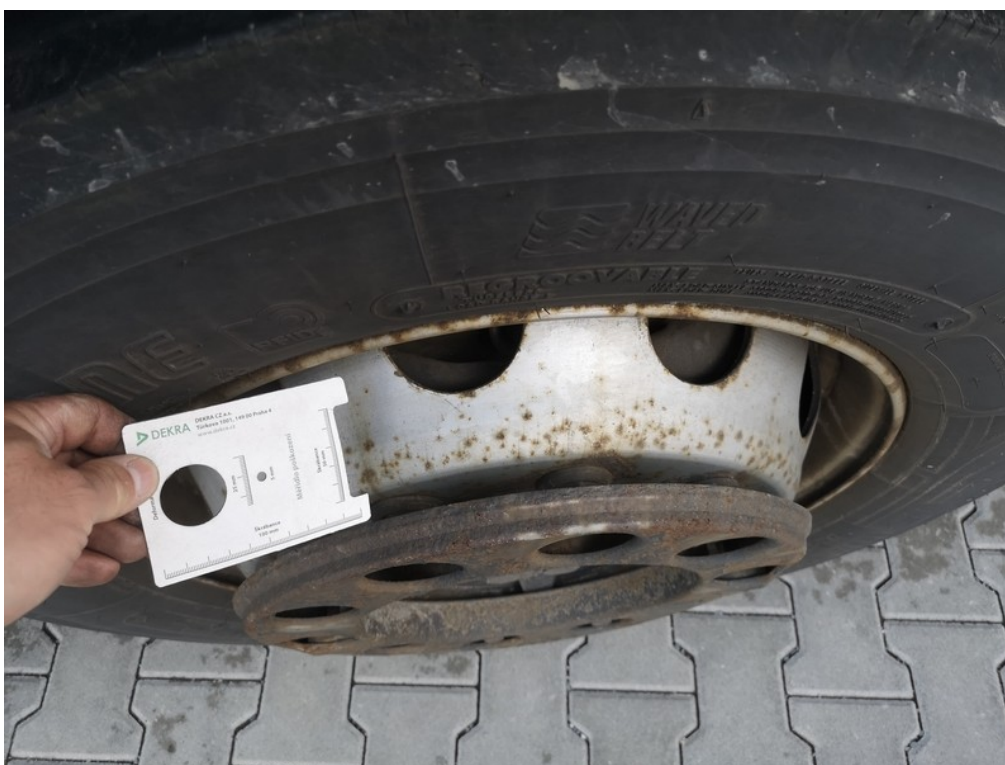
9 Umístění
Poškozený díl
Druh poškození

Exteriér (vnější
prostor)
Disk LZ kola
Koroze

Viz popis k poškození č. 9

Způsob opravy (opatření) Opravit
Poznámka: 2x

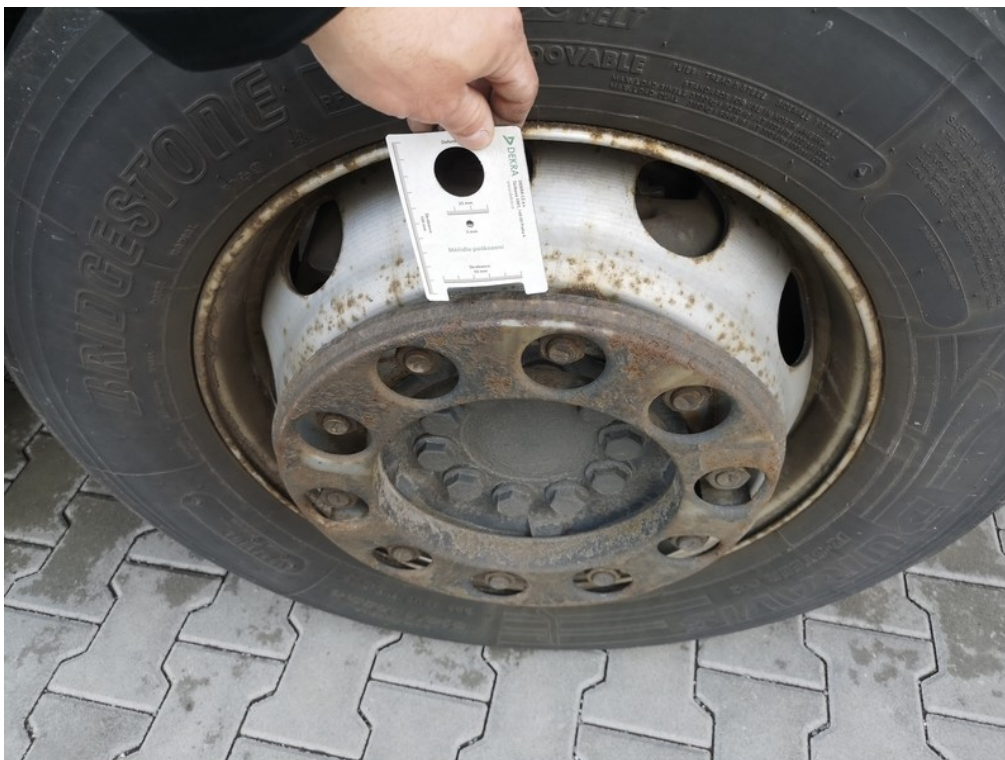
10 Umístění
 Poškozený díl
 Druh poškození

Exteriér (vnější
 prostor)
 Kryt LZ kola
 Deformace

Způsob opravy (opatření) Vyměnit
 Poznámka:

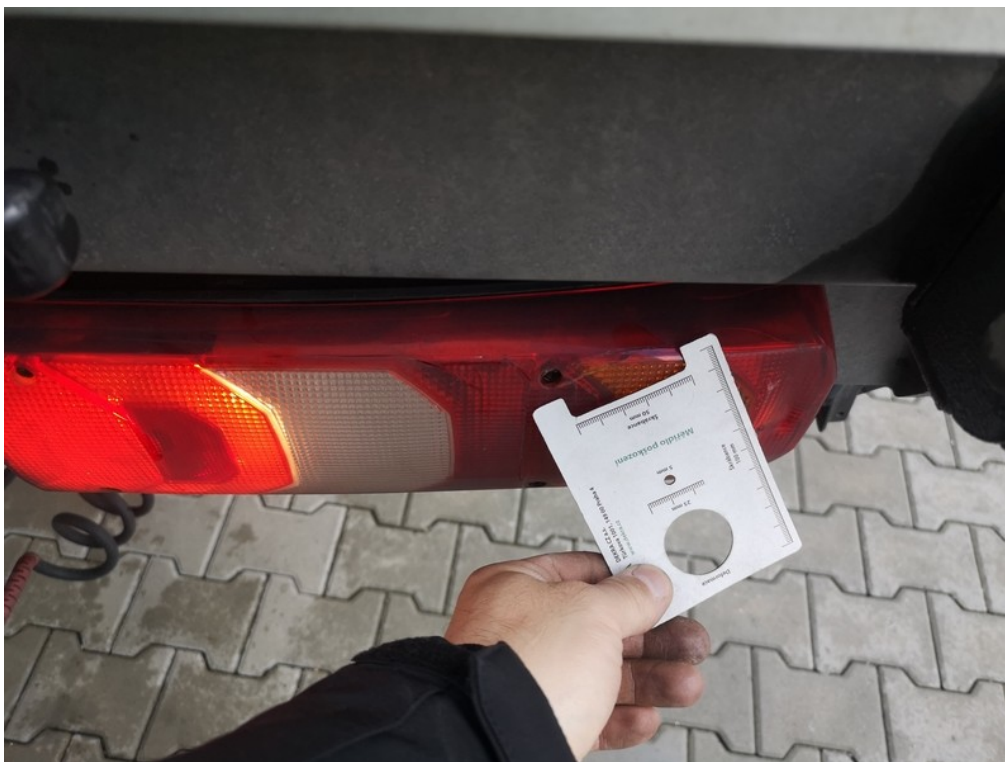
11 Umístění
 Poškozený díl
 Druh poškození

Exteriér (vnější
 prostor)
 Koncové světlo pravé
 Prasklina

Způsob opravy (opatření) Vyměnit
 Poznámka:

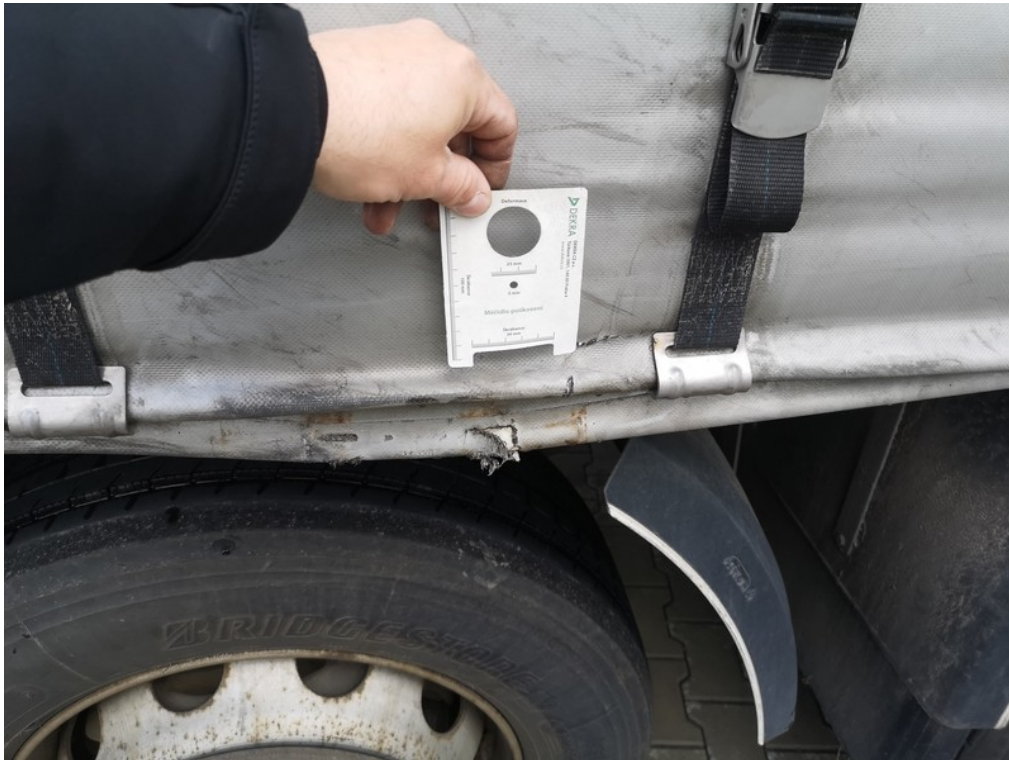
Umístění
12 Poškozený díl
 Druh poškození

Exteriér (vnější prostor)
 P bok plachty
 Předchozí zaznamenané poškození

Způsob opravy (opatření) Opravit

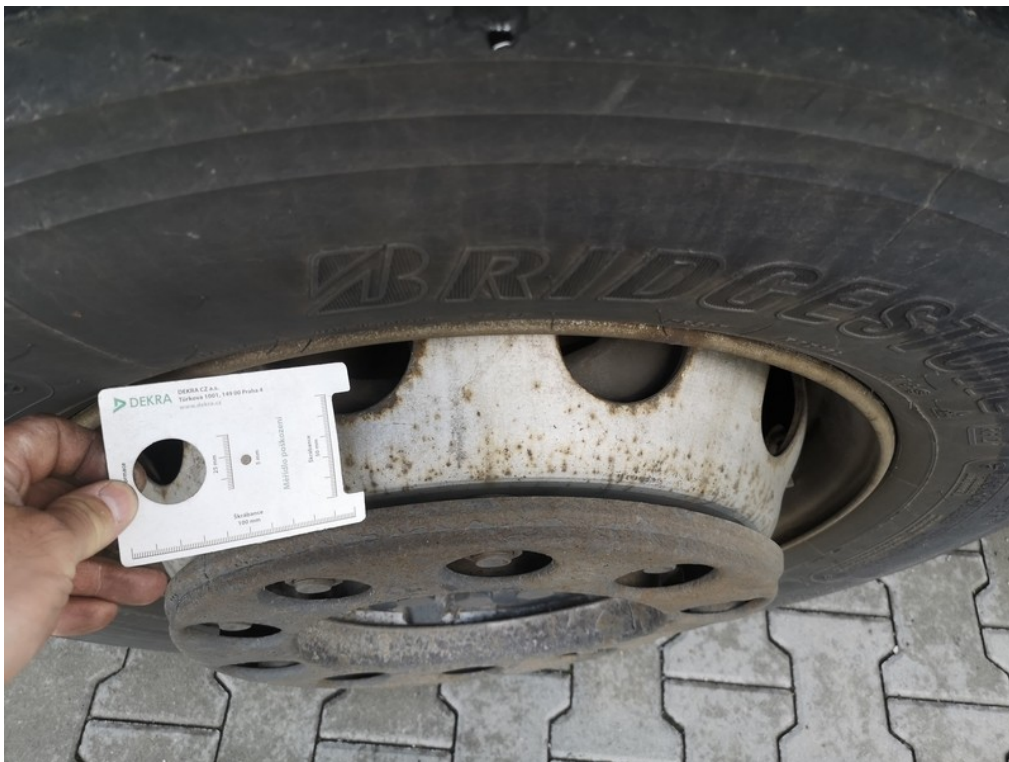
Umístění
13 Poškozený díl
 Druh poškození

Exteriér (vnější prostor)
 Disk PZ kola
 Koroze

Způsob opravy (opatření) Opravit

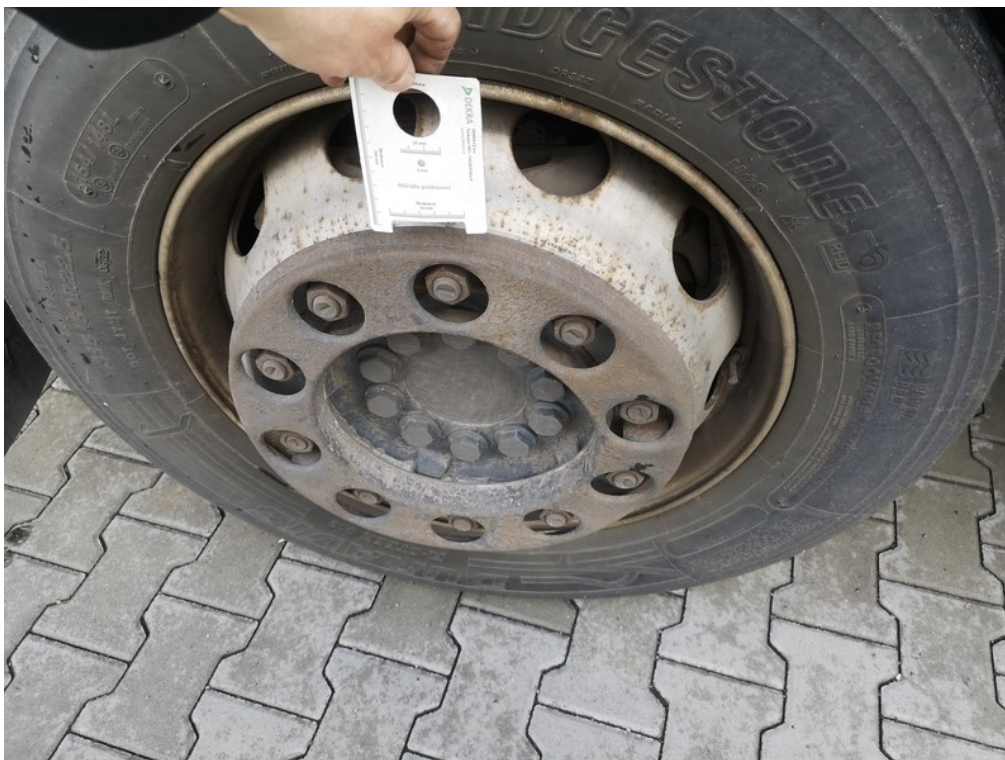
14 Umístění
 Poškozený díl
 Druh poškození

Exteriér (vnější
 prostor)
 Kryt PZ kola
 Deformace

Způsob opravy (opatření) Vyměnit
 Poznámka:

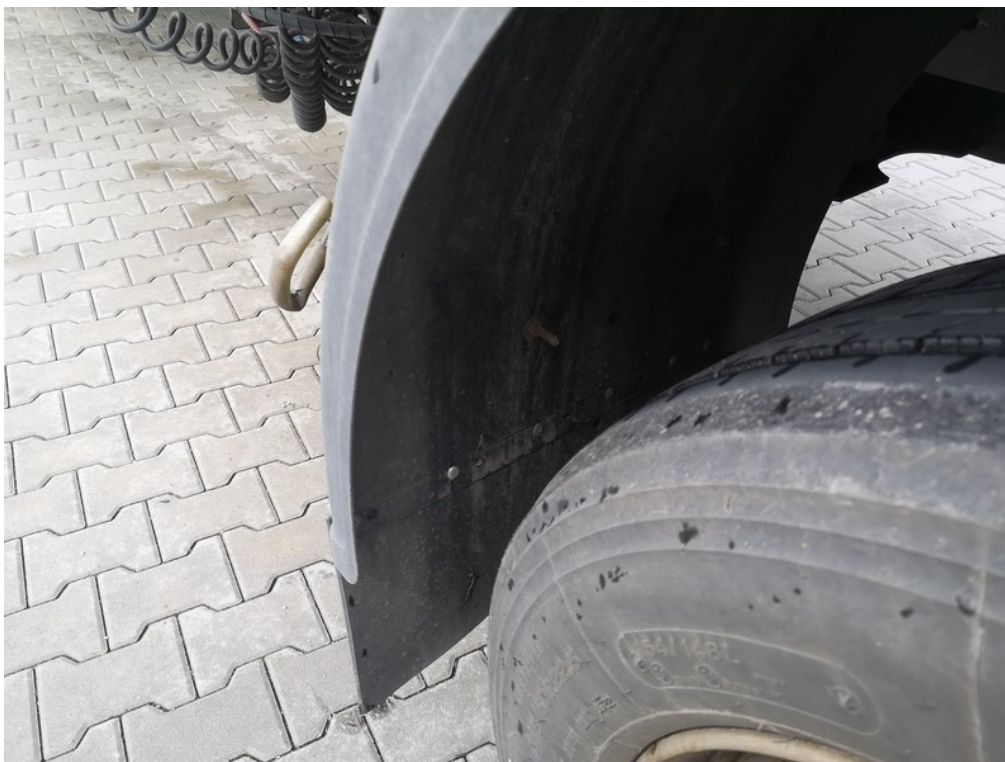
15 Umístění
 Poškozený díl
 Druh poškození

Exteriér (vnější
 prostor)
 Vložka podběhu PZ
 kola zadní
 Nekompletní

Způsob opravy (opatření) Doplnit/dodat
 Poznámka:

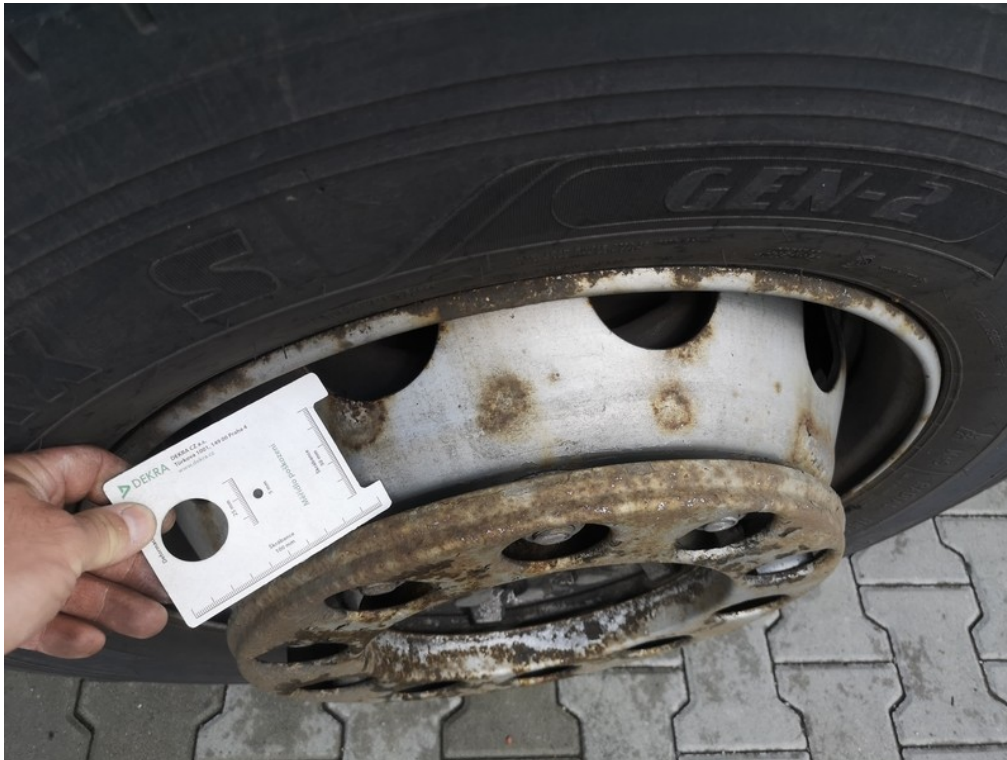
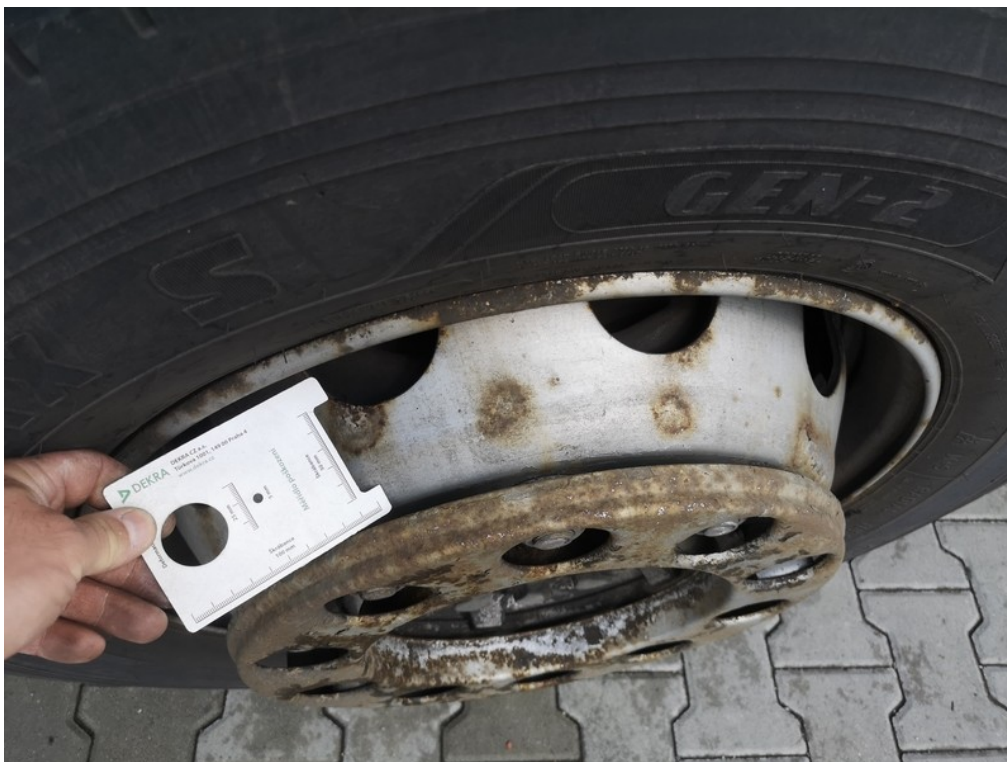
16 Umístění
Poškozený díl
Druh poškození

Exteriér (vnější
prostor)
Disk PP kola
Koroze

Viz popis k poškození č. 16

Způsob opravy (opatření) Opravit
Poznámka:

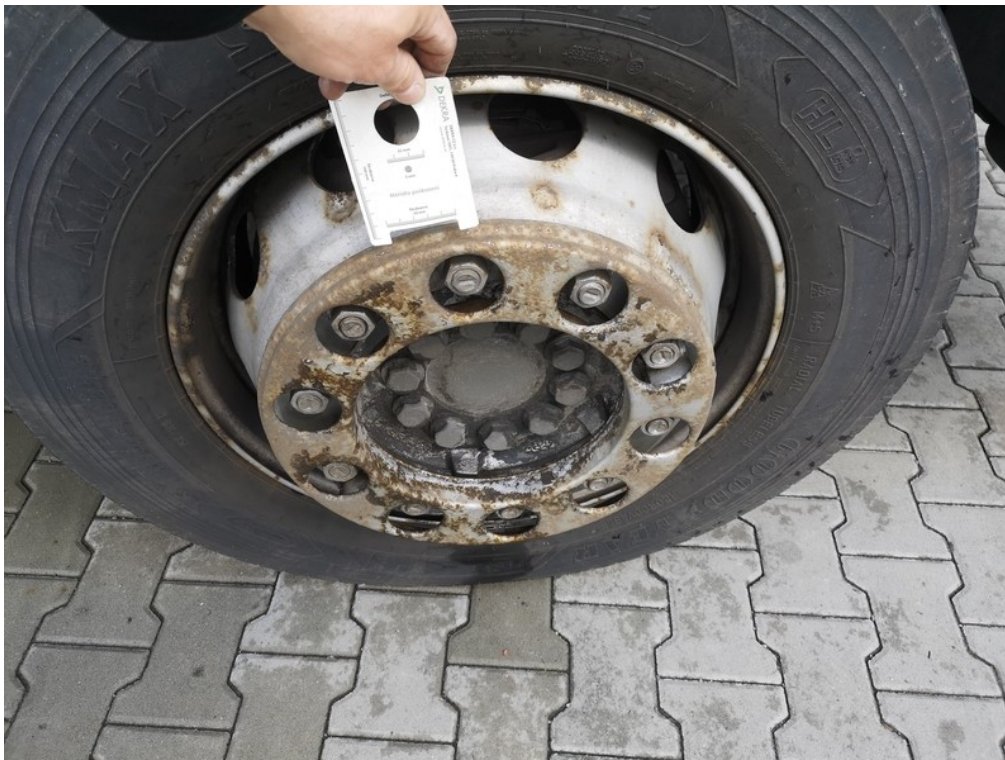
17 Umístění
 Poškozený díl
 Druh poškození

Exteriér (vnější
 prostor)
 Kryt PP kola
 Korozí

Způsob opravy (opatření) Vyměnit
 Poznámka:

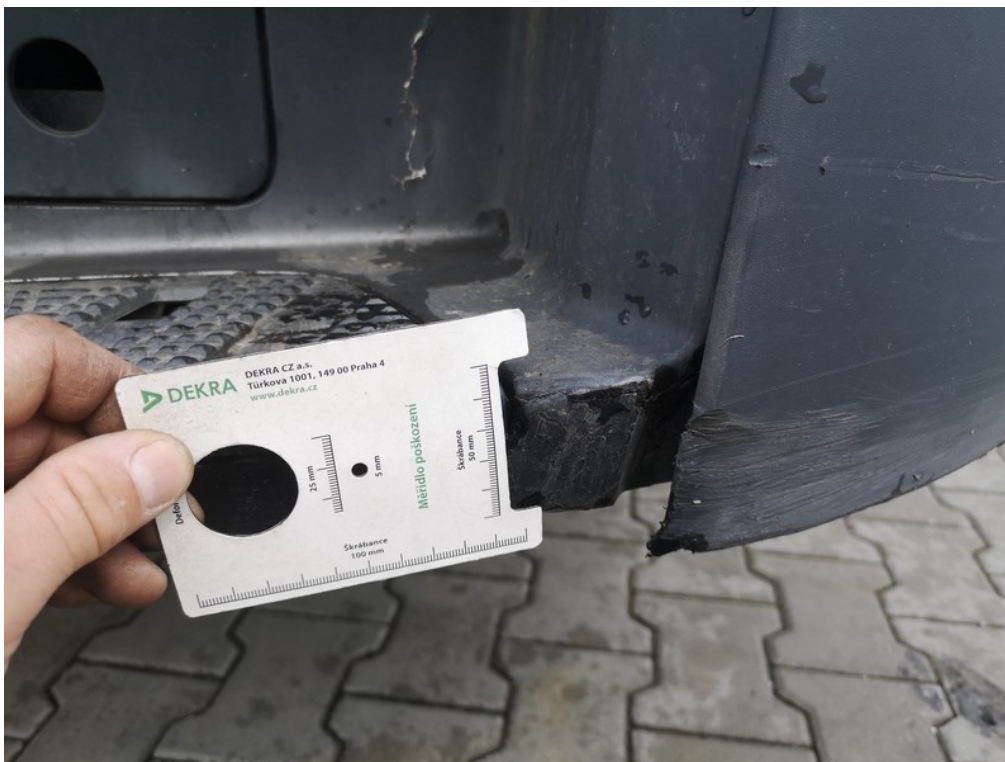
18 Umístění
 Poškozený díl
 Druh poškození

Exteriér (vnější
 prostor)
 Pp schodek
 Prasklina

Způsob opravy (opatření) Vyměnit
 Poznámka:

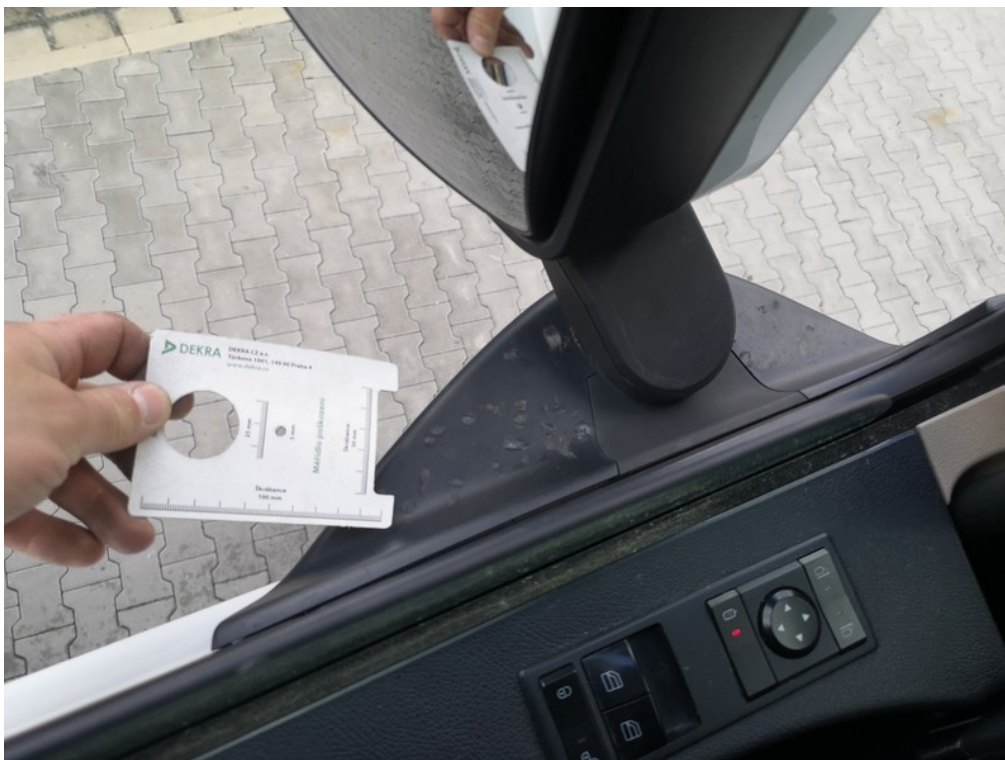
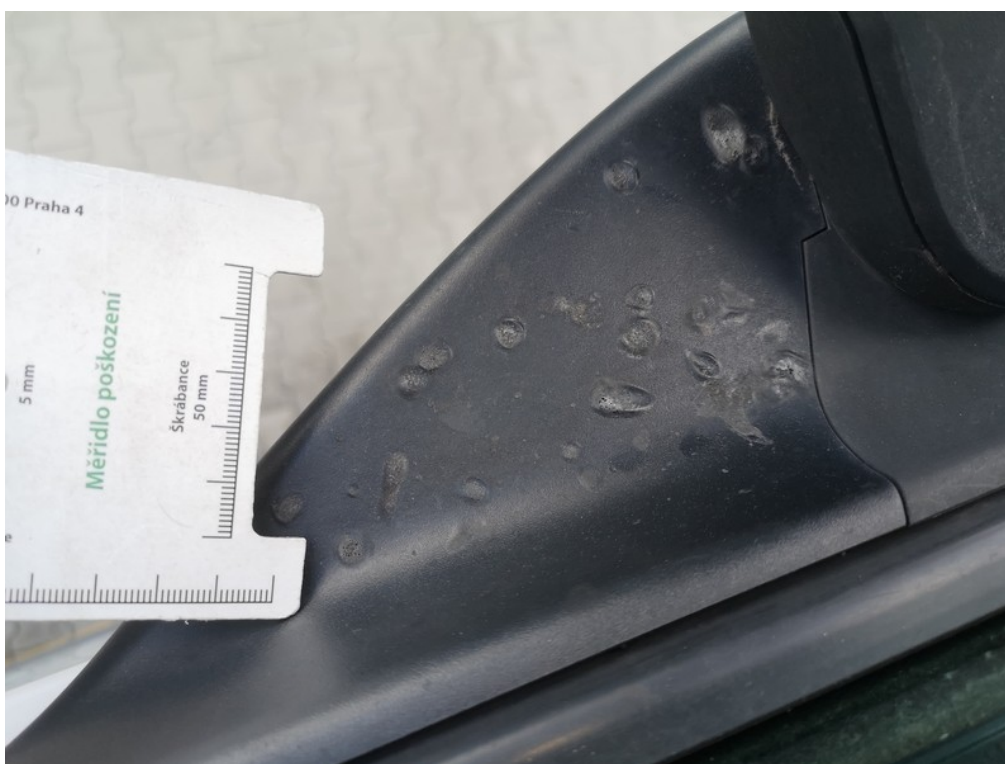
Umístění
19 Poškozený díl
Druh poškození

Exteriér (vnější prostor)
Základní těleso L
zpětného zrcátka
Vypálená díra

Viz popis k poškození č. 19

Způsob opravy (opatření) Vyměnit
Poznámka:

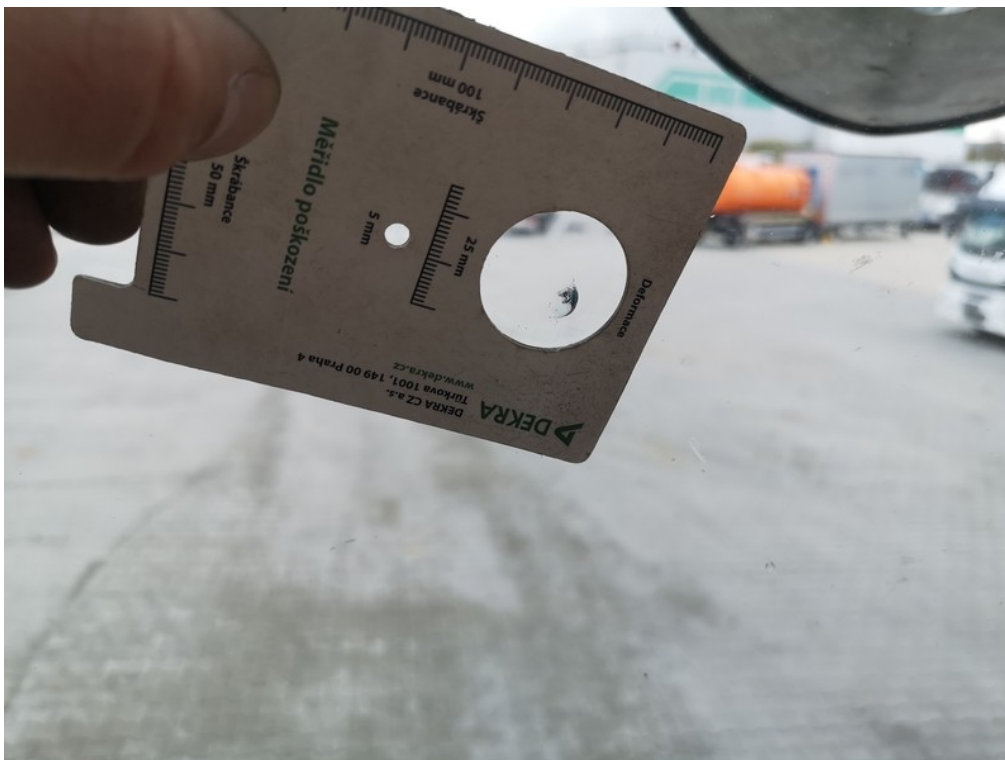
20 Umístění
 Poškozený díl
 Druh poškození

Exteriér (vnější
 prostor)
 Čelní sklo
 Štěp

Způsob opravy (opatření) Vyměnit
 Poznámka:

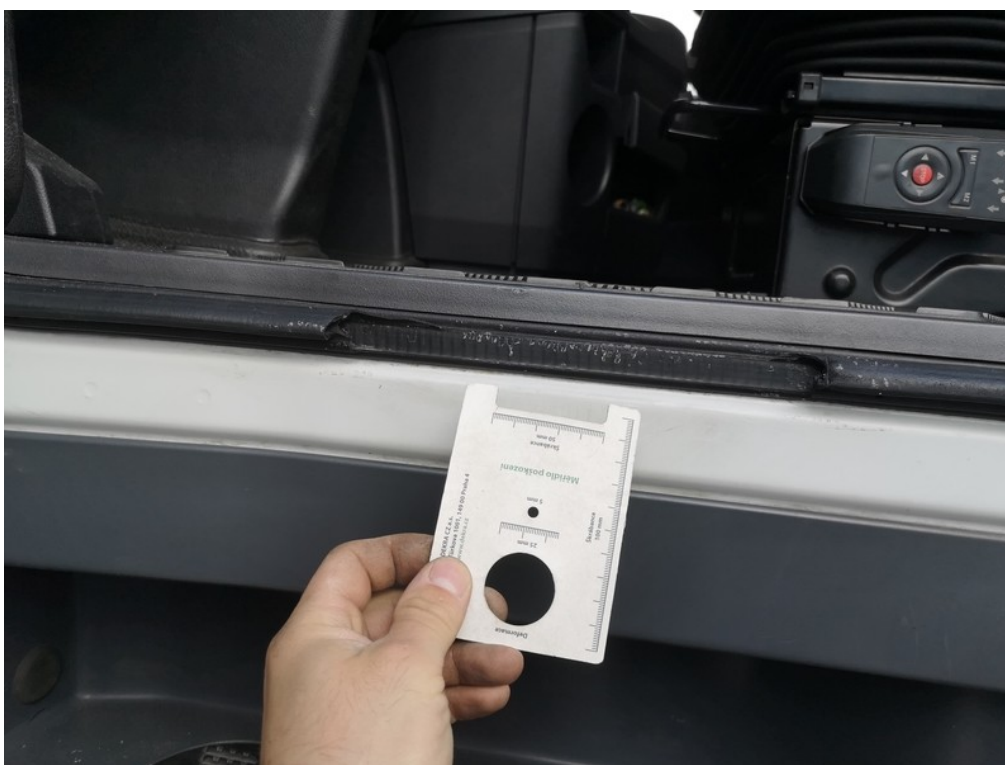
21 Umístění
 Poškozený díl
 Druh poškození

Interiér (vnitřní
 prostor)
 Těsnění LP dveří
 Prasklina

Způsob opravy (opatření) Vyměnit
 Poznámka:

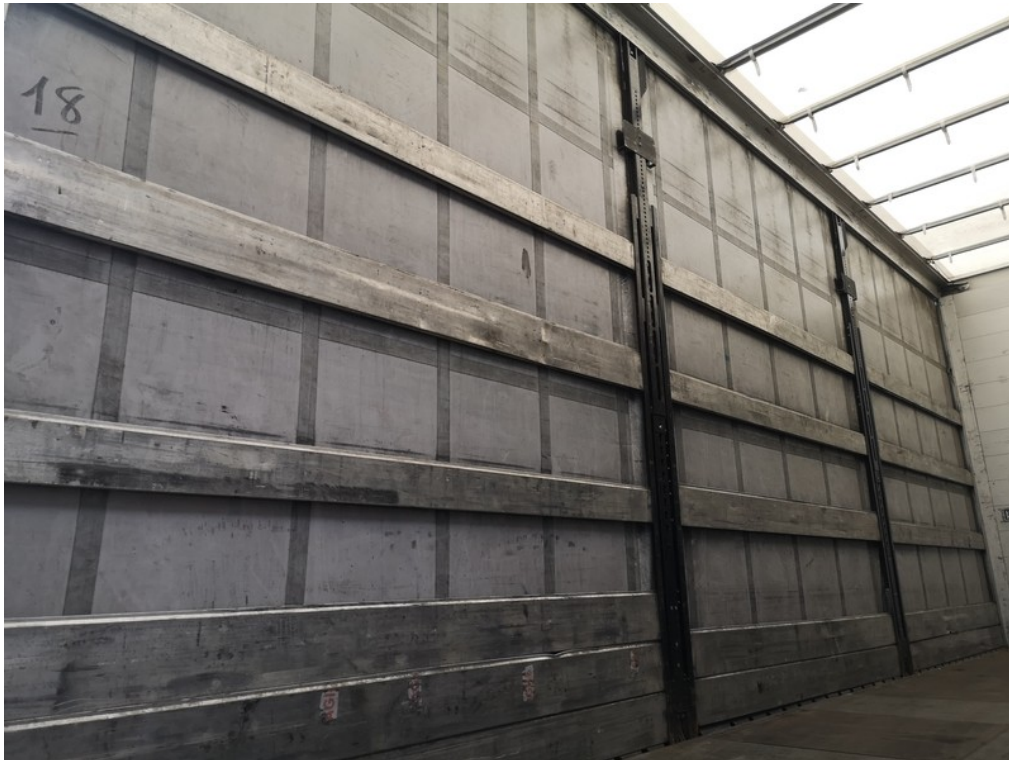
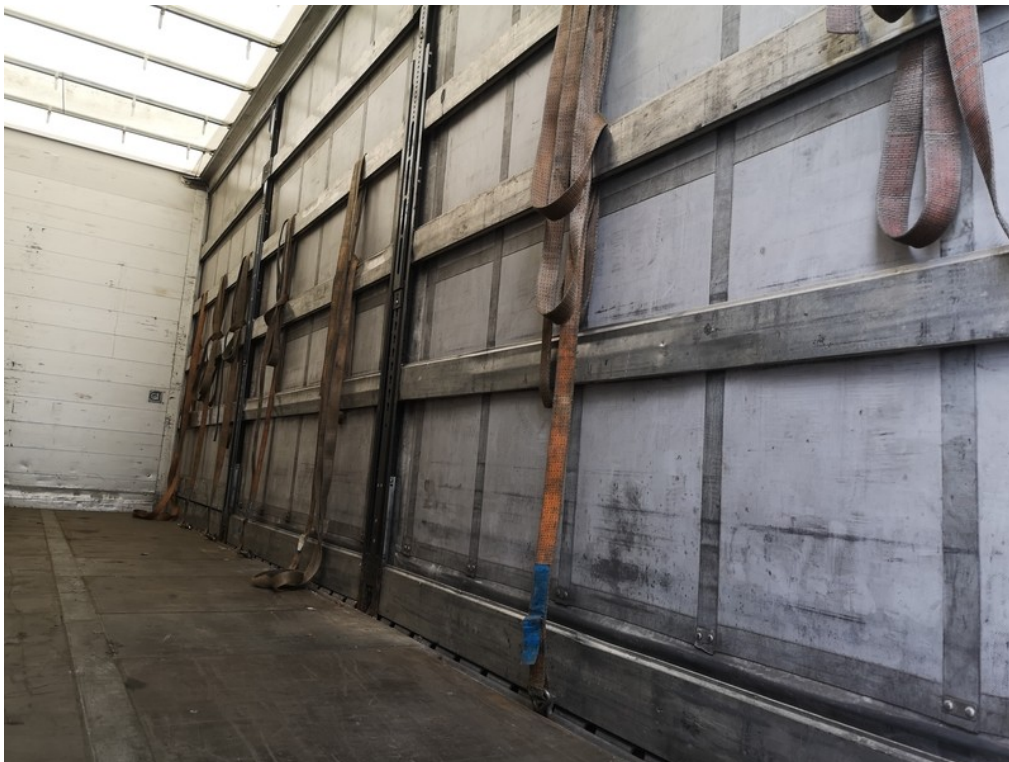
22 Umístění
Poškozený díl
Druh poškození

Interiér (vnitřní
prostor)
Alu příčky boční
Nekompletní

Viz popis k poškození č. 22

Způsob opravy (opatření) Doplnit/dodat
Poznámka:

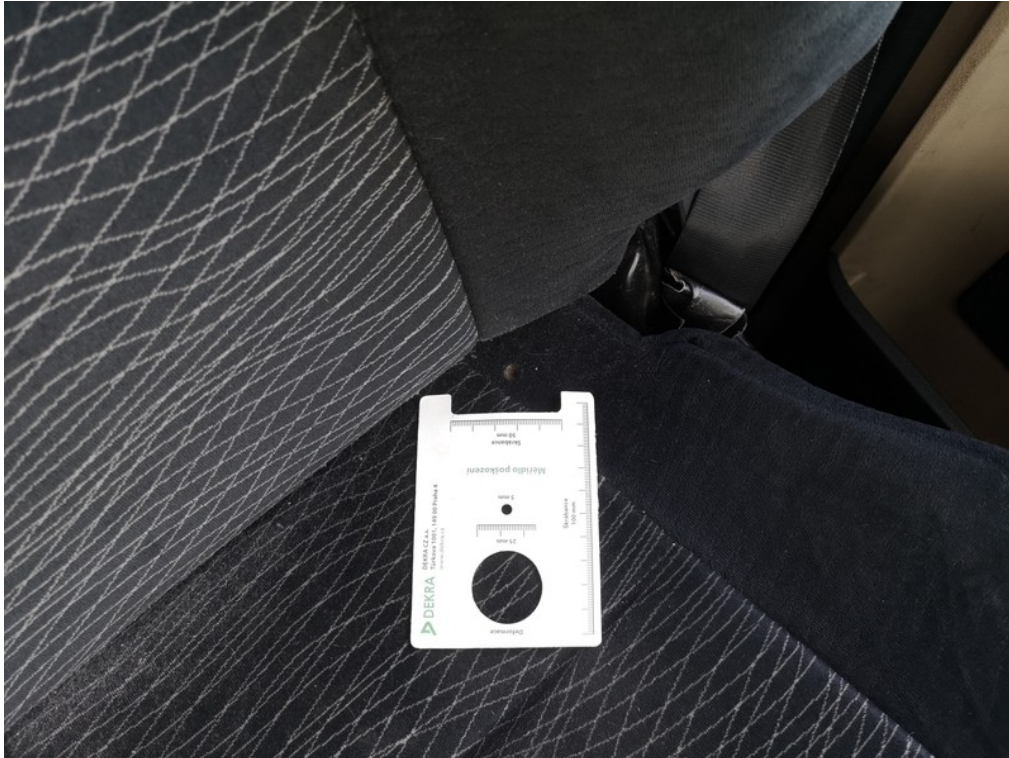
23 Umístění
 Poškozený díl
 Druh poškození

Interiér (vnitřní prostor)
 Potah sedáku sedadla řidiče
 Vypálená díra

Způsob opravy (opatření) Vyměnit
 Poznámka:

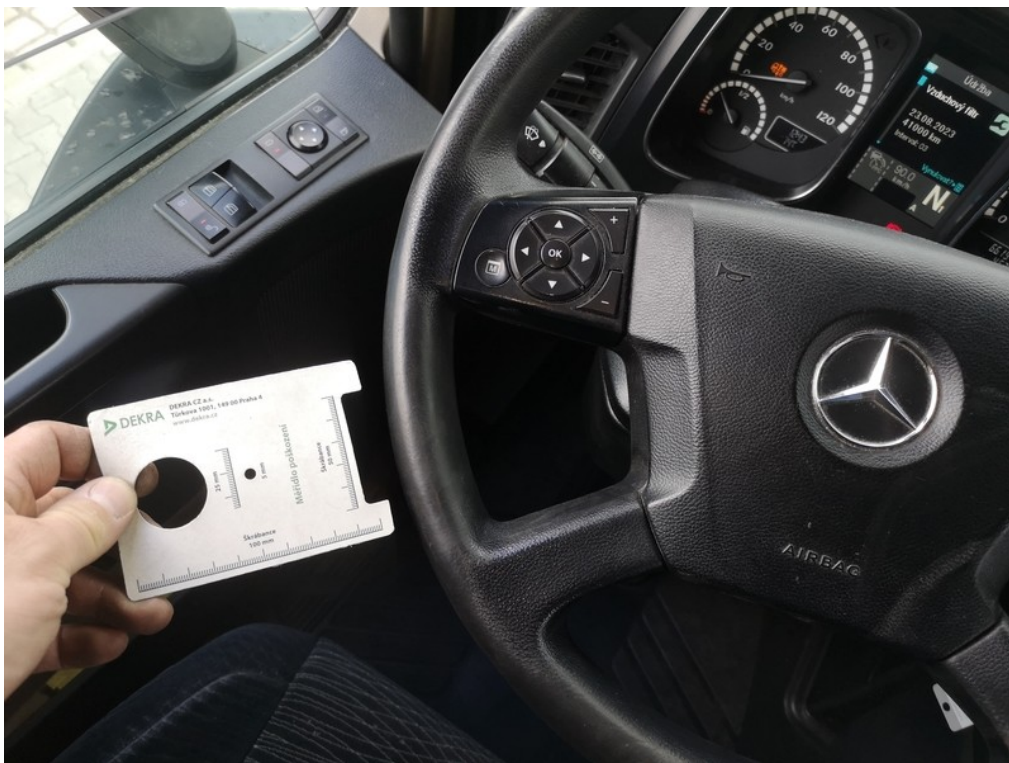
24 Umístění
 Poškozený díl
 Druh poškození

Interiér (vnitřní prostor)
 Volant
 Opotřeбенí

Způsob opravy (opatření) Vyměnit
 Poznámka:
