DEKRA CZ a.s.

**ÚDAJE O VOZIDLE**

RZ:	9U23252	VIN:	WDB96302110200261
Tovární značka (výrobce):		Zdvih. objem :	12809
Obchodní označení:	Mercedes-Benz	Max. výkon (kW):	310
Provedení:	Actros 2542	Druh paliva:	Nafta
Barva:	Šedá /	Převodovka:	Automatická
Počet dveří:	2	Datum první registrace:	2017-11-06
Stav tachometru:	661912 Km Odečteno	Platnost tech. kont. do:	2023-09
Stav paliva v nádrži:	1/4	Stav oleje:	V intervalu
Chladicí kapalina:	V intervalu		
Servisní knížka k dispozici:	Ne

SEZNAM POŠKOZENÍ

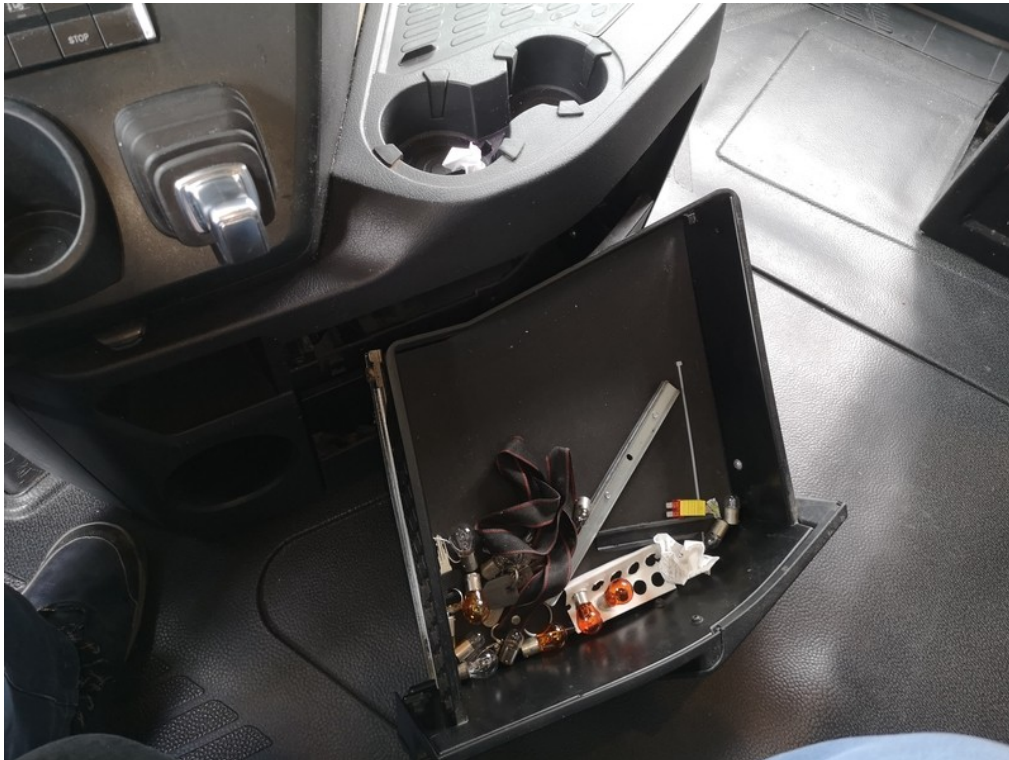
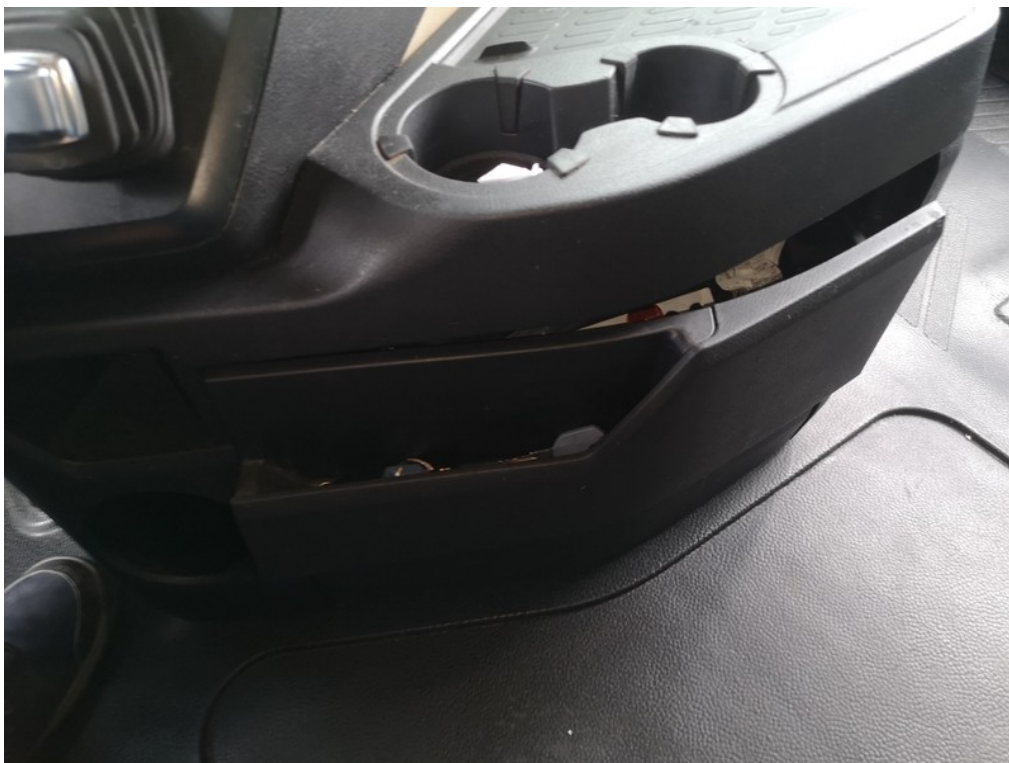
Umístění
25 Poškozený díl
Druh poškození

Interiér (vnitřní
prostor)
Odkládací schránka
přístrojové desky
Prasklina

Viz popis k poškození č. 25

Způsob opravy (opatření) Vyměnit
Poznámka:

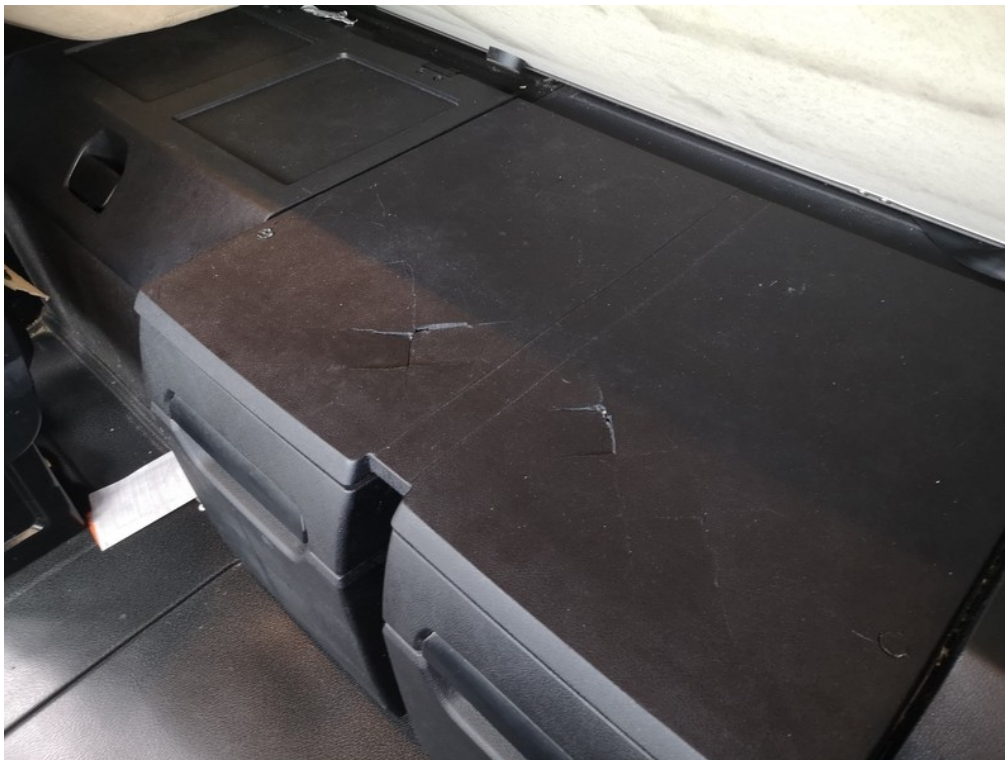
26 Umístění
Poškozený díl
Druh poškození

Interiér (vnitřní
prostor)
Kryt pod lůžkem
Prasklina

Způsob opravy (opatření) Vyměnit
Poznámka:

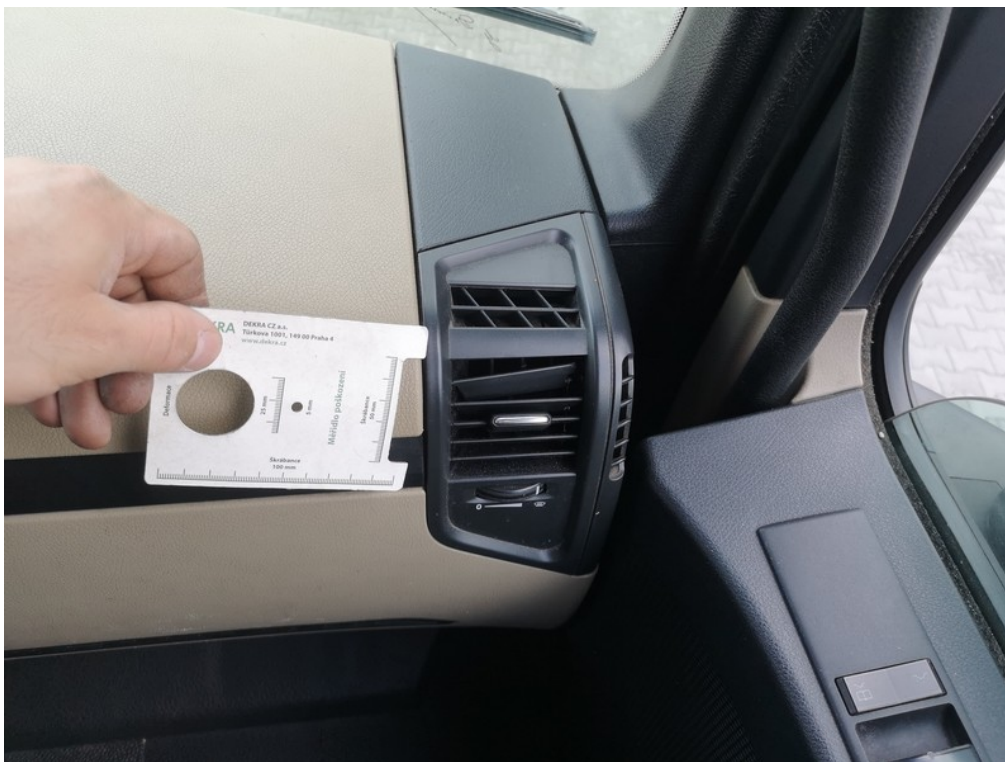
27 Umístění
Poškozený díl
Druh poškození

Interiér (vnitřní
prostor)
Větrací mřížka pravá
Prasklina

Způsob opravy (opatření) Vyměnit
Poznámka:

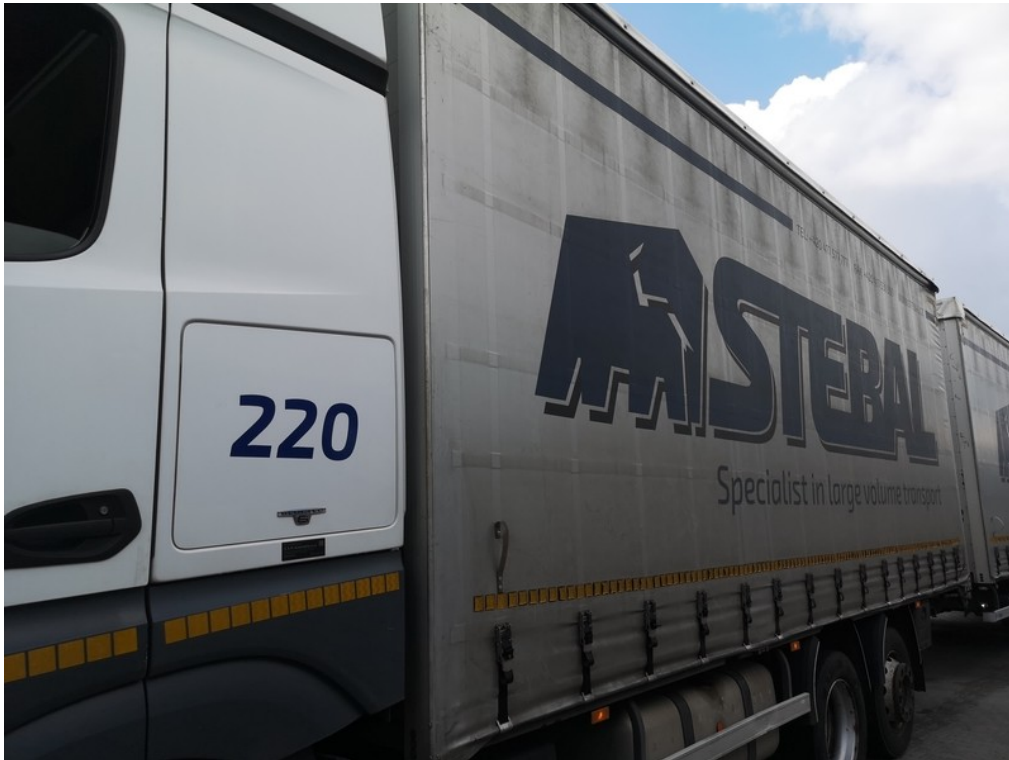
Umístění
28 Poškozený díl
Druh poškození

Ostatní
Celková plocha
karoserie
Polepy

Způsob opravy (opatření) Odstranit
Poznámka:

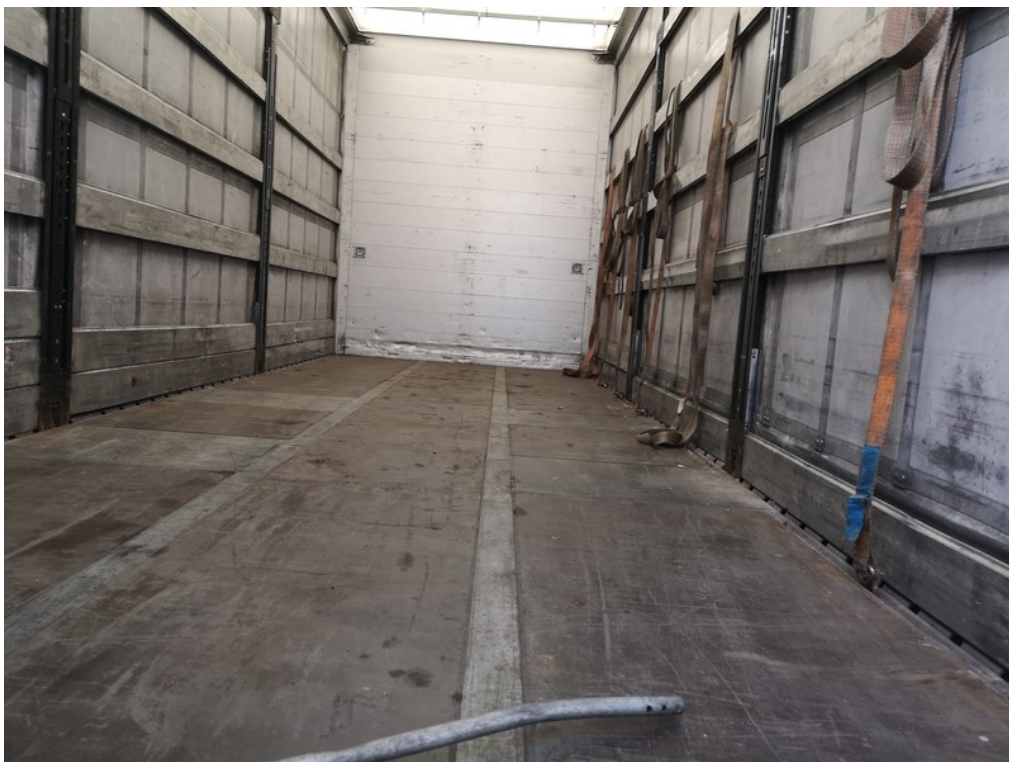
Umístění
29 Poškozený díl
Druh poškození

Ostatní
Nákladový prostor
Deformace

Způsob opravy (opatření) Opravit
Poznámka:

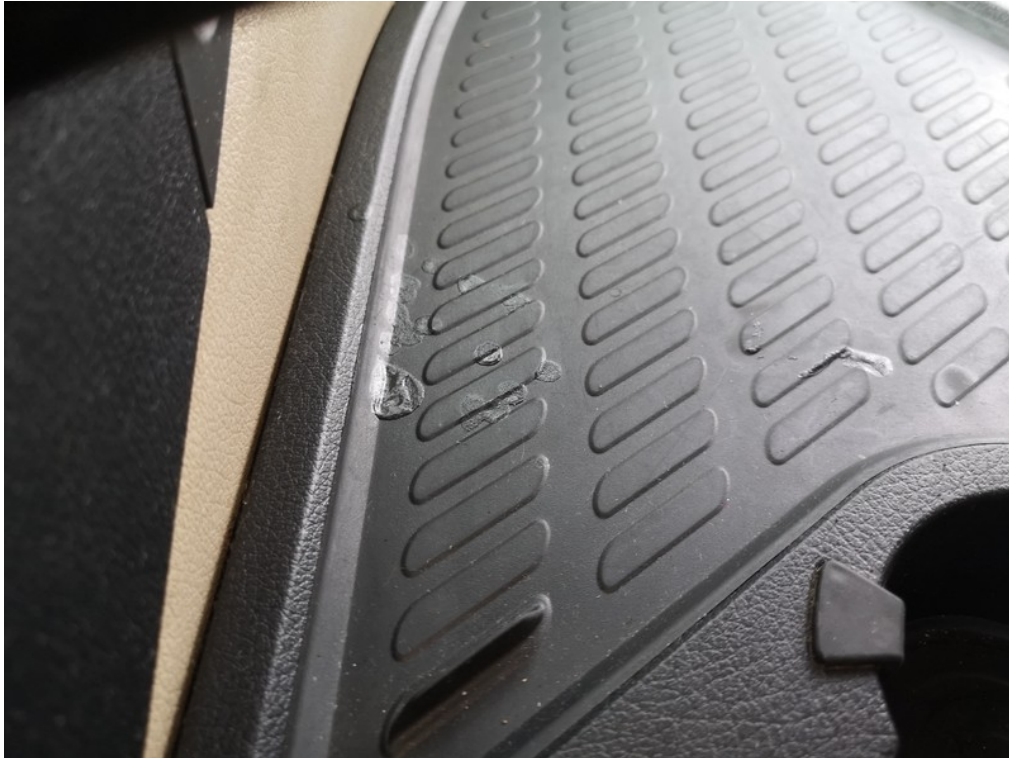
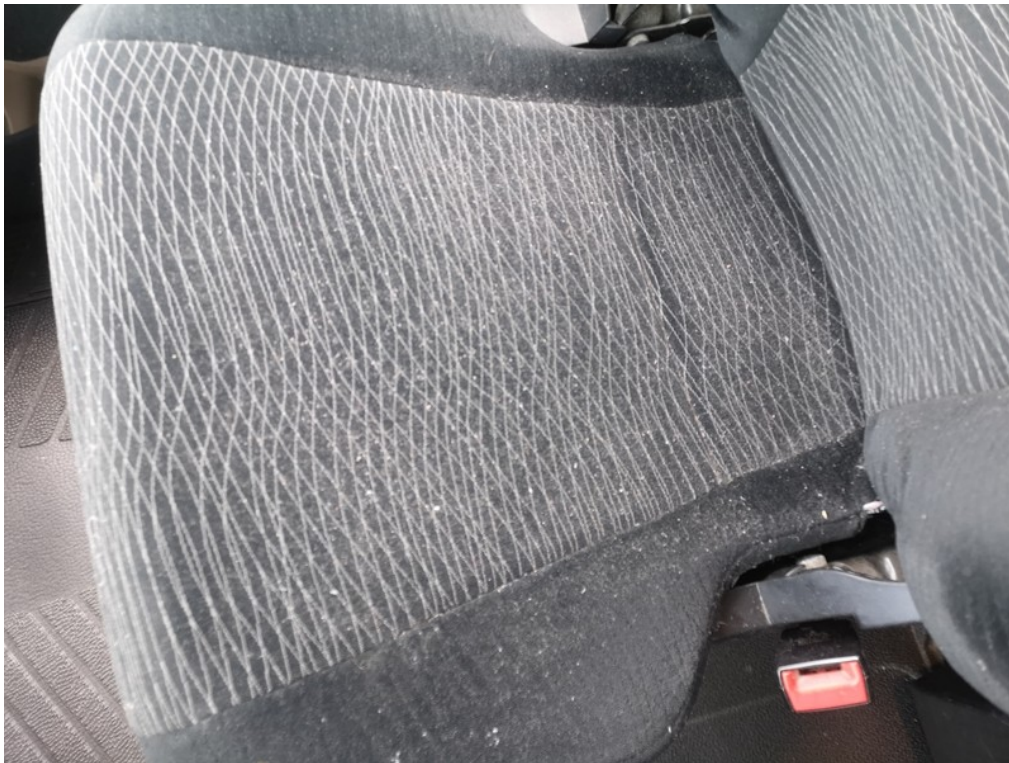
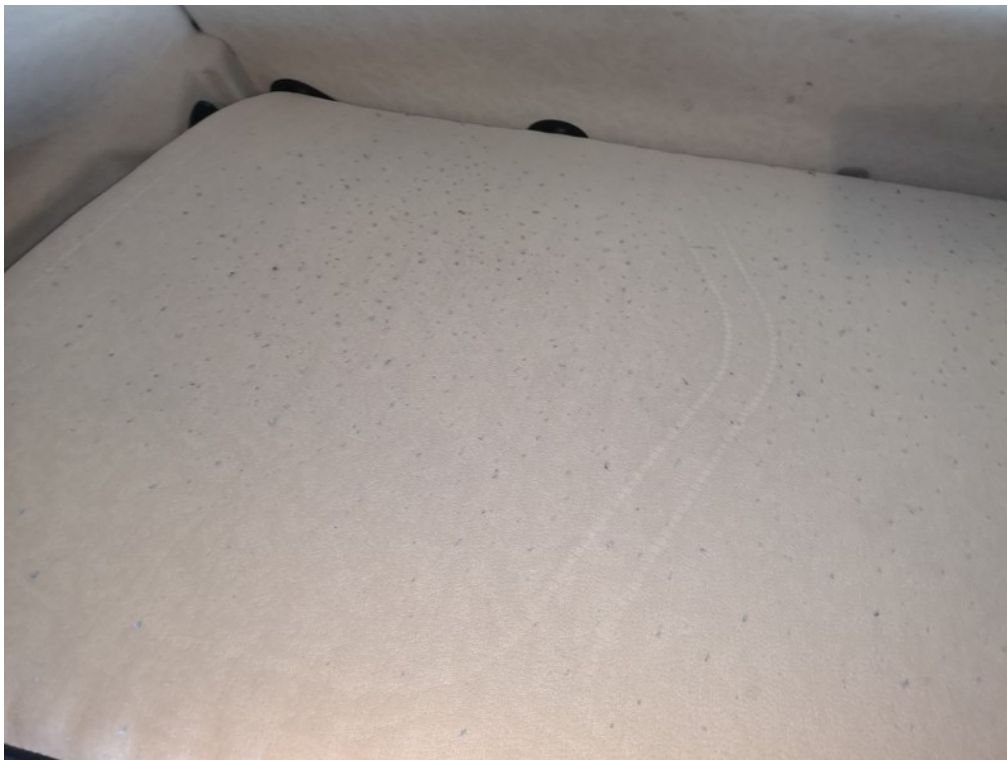
32 Umístění
Poškozený díl
Druh poškození

Ostatní
Interiér
Znečištěno

Viz popis k poškození č. 32

Způsob opravy (opatření) Čištění
Poznámka:
