DEKRA CZ a.s.

ÚDAJE O VOZIDLE

SEZNAM POŠKOZENÍ

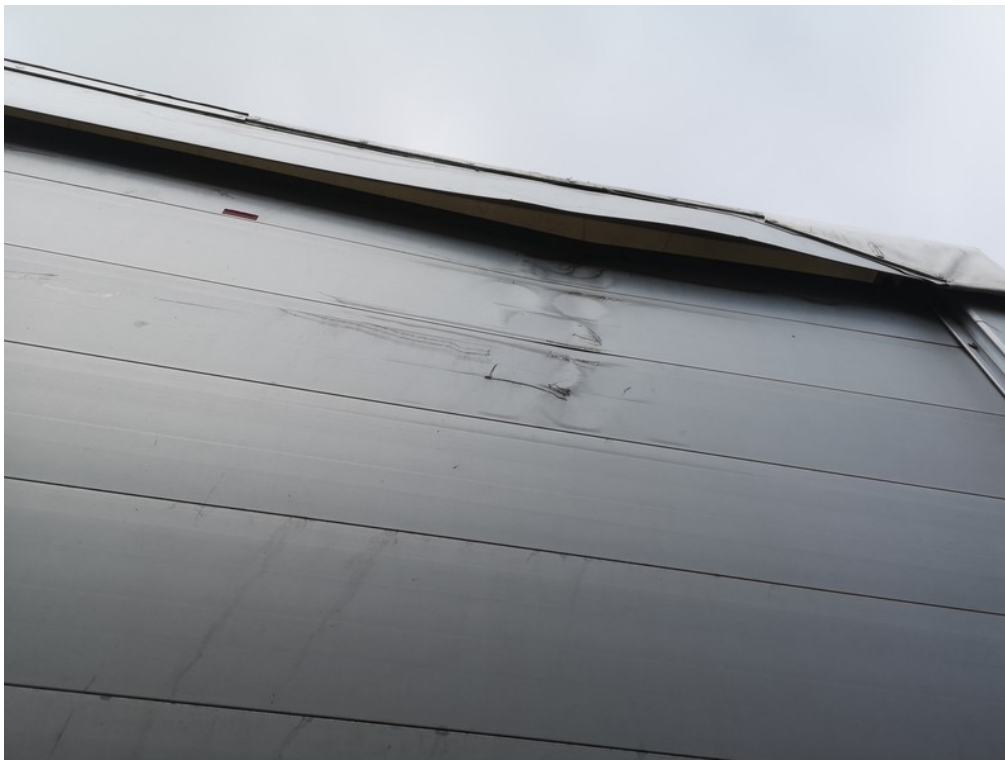
1 Umístění
Poškozený díl
Druh poškození

Exteriér (vnější
prostor)
Přední čelo
Deformace

Způsob opravy (opatření) Opravit
Poznámka:

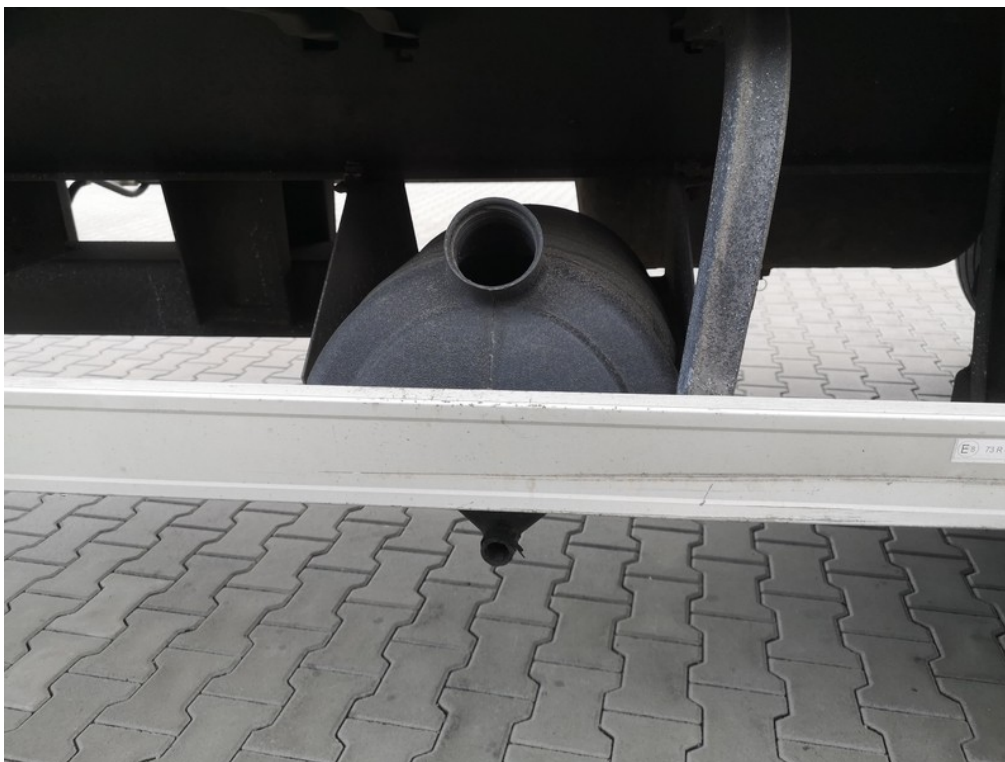
2 Umístění
Poškozený díl
Druh poškození

Exteriér (vnější
prostor)
Nádrž vodní
Nekompletní

Způsob opravy (opatření) Doplnit/dodat
Poznámka:

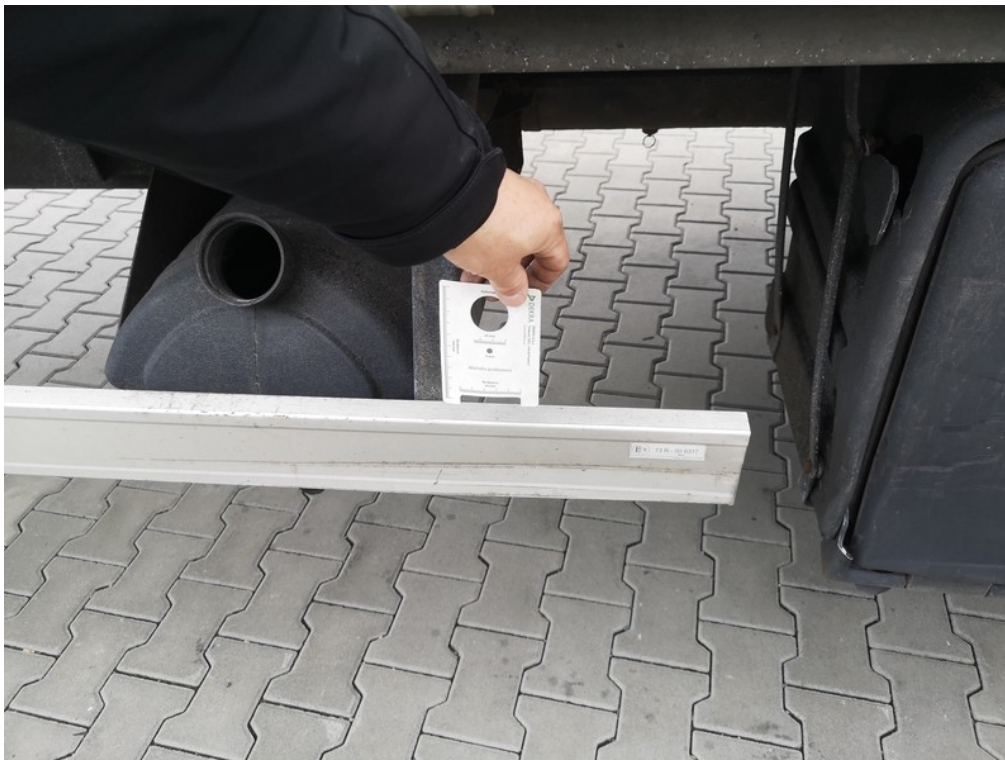
3 Umístění
 Poškozený díl
 Druh poškození

Exteriér (vnější
 prostor)
 L zábrana podjeti
 Deformace

Způsob opravy (opatření) Vyměnit
 Poznámka:

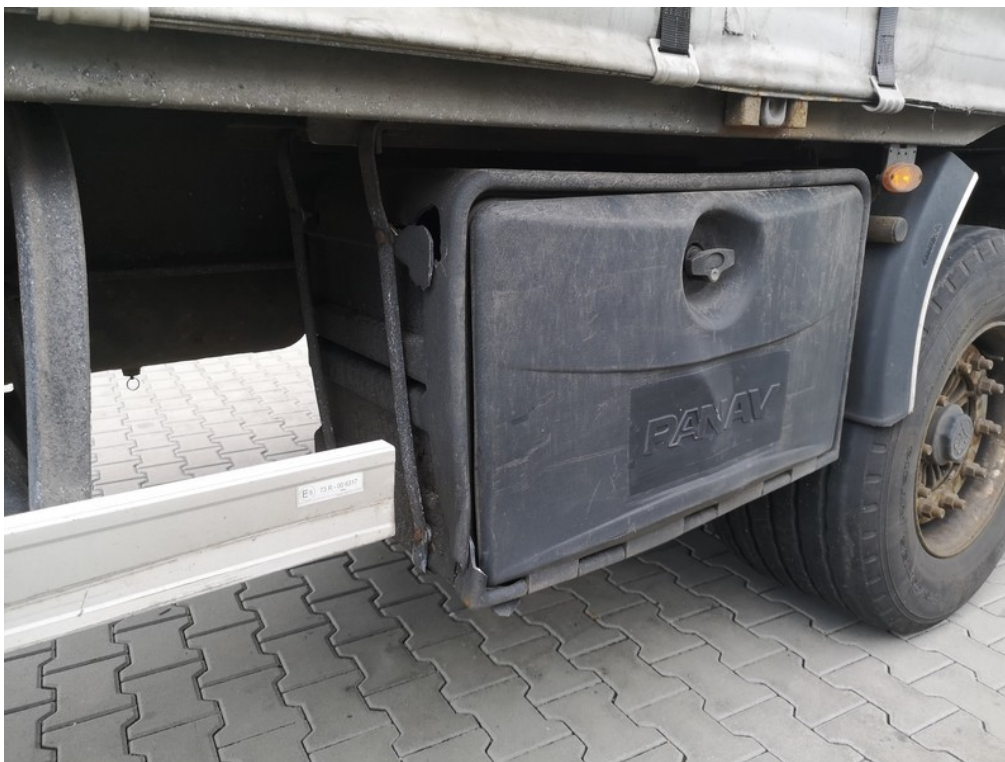
4 Umístění
 Poškozený díl
 Druh poškození

Exteriér (vnější
 prostor)
 L odkládací schrana
 Prasklina

Způsob opravy (opatření) Vyměnit
 Poznámka:

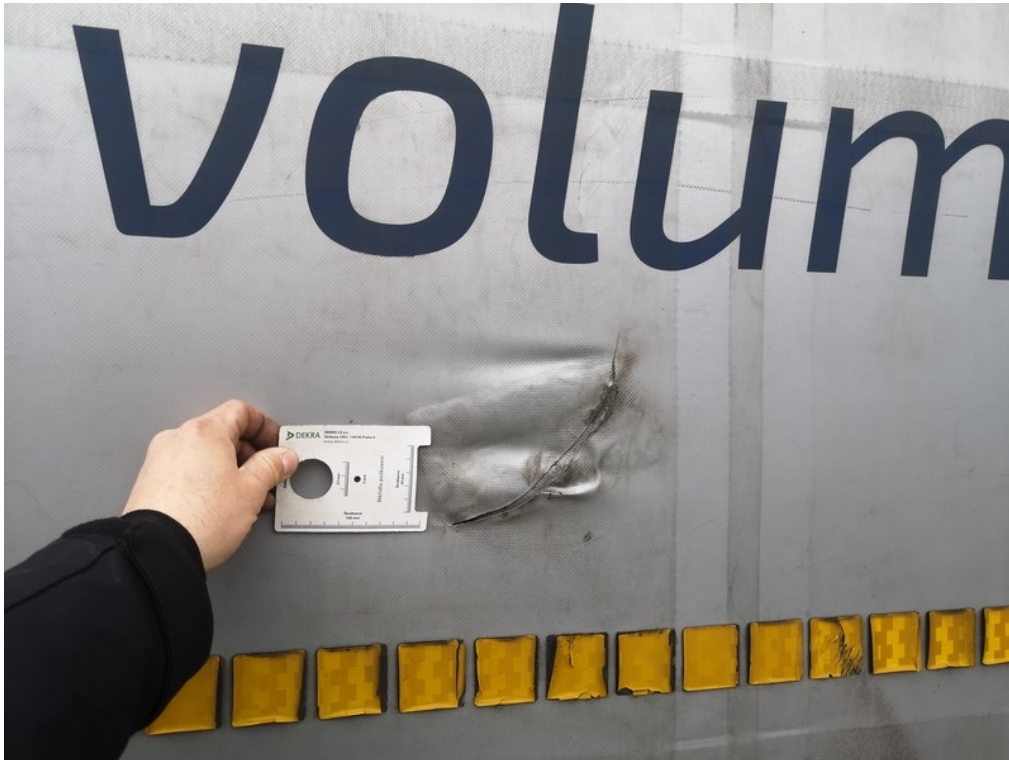
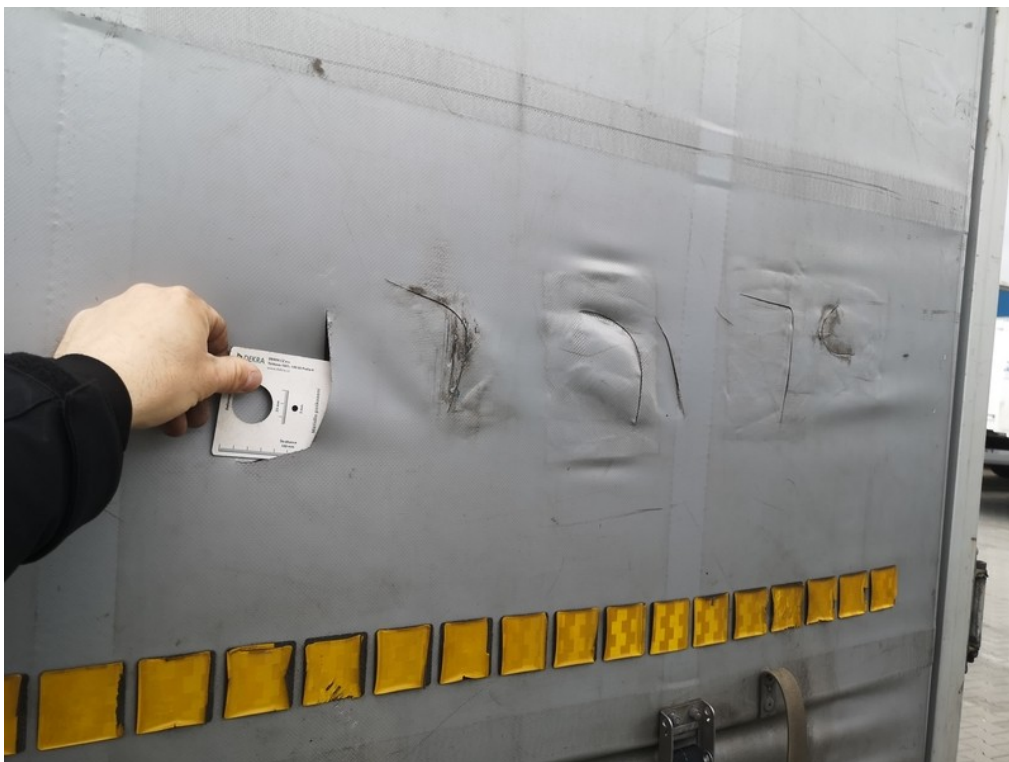
5 Umístění
Poškozený díl
Druh poškození

Exteriér (vnější
prostor)
L bok plachty
Prasklina

Viz popis k poškození č. 5

Způsob opravy (opatření) Opravit
Poznámka:

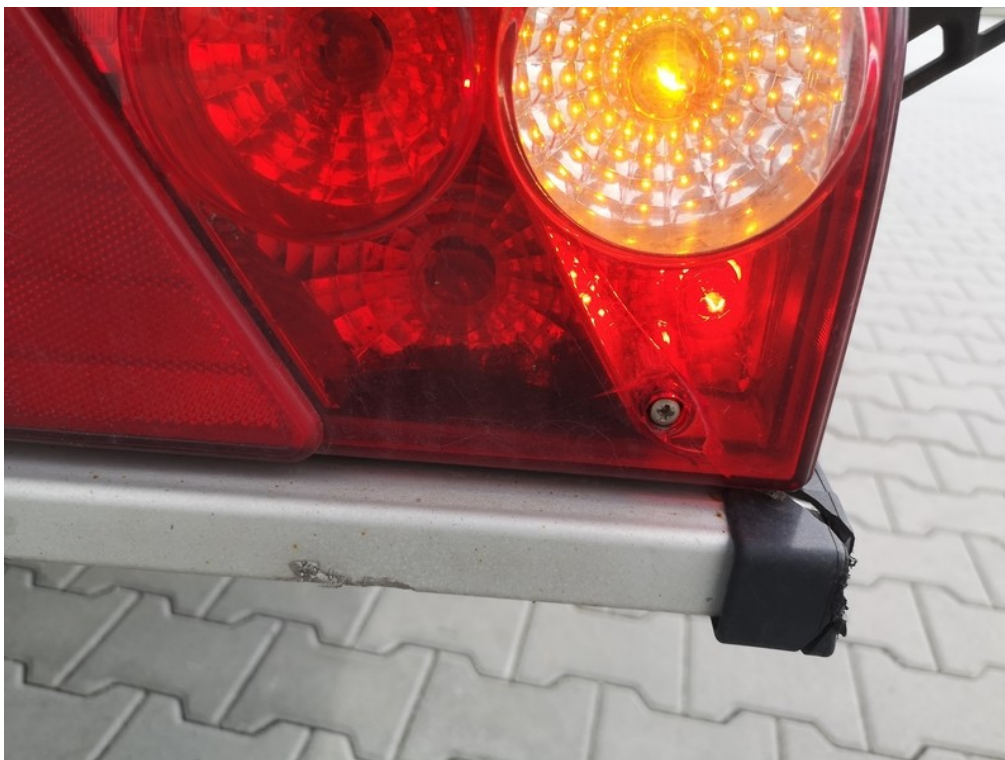
6 Umístění
Poškozený díl
Druh poškození

Exteriér (vnější
prostor)
Koncové světlo pravé
Prasklina

Způsob opravy (opatření) Vyměnit
Poznámka:

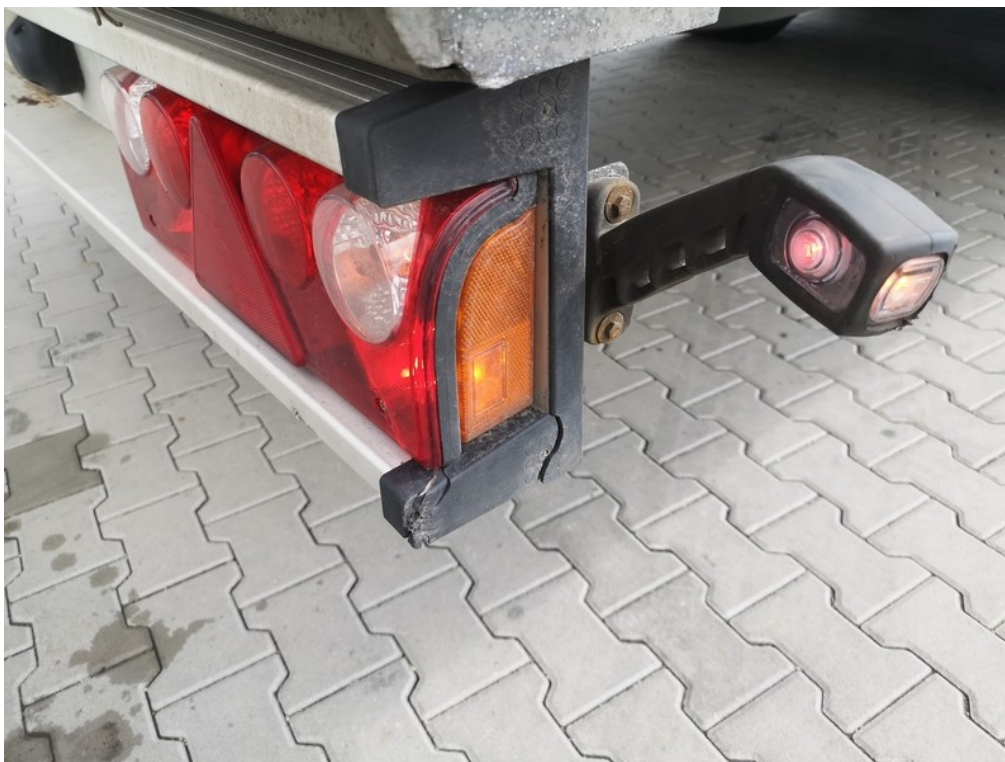
7 Umístění
Poškozený díl
Druh poškození

Exteriér (vnější
prostor)
Zadní nárazník - pravý
díel
Prasklina

Způsob opravy (opatření) Vyměnit
Poznámka:

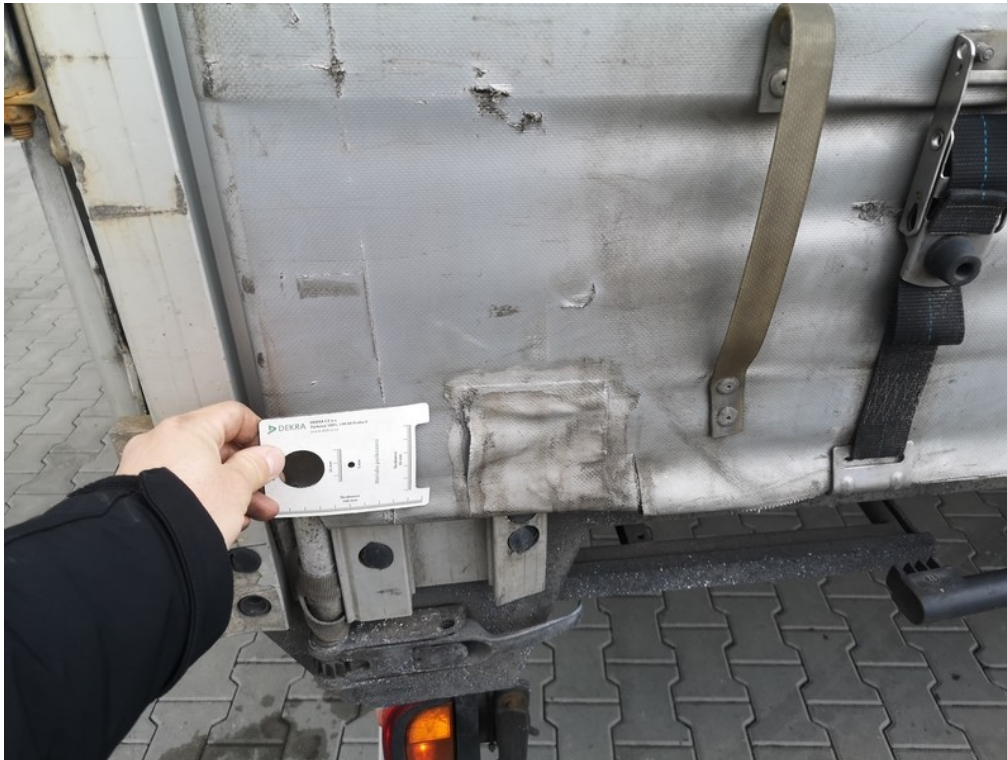
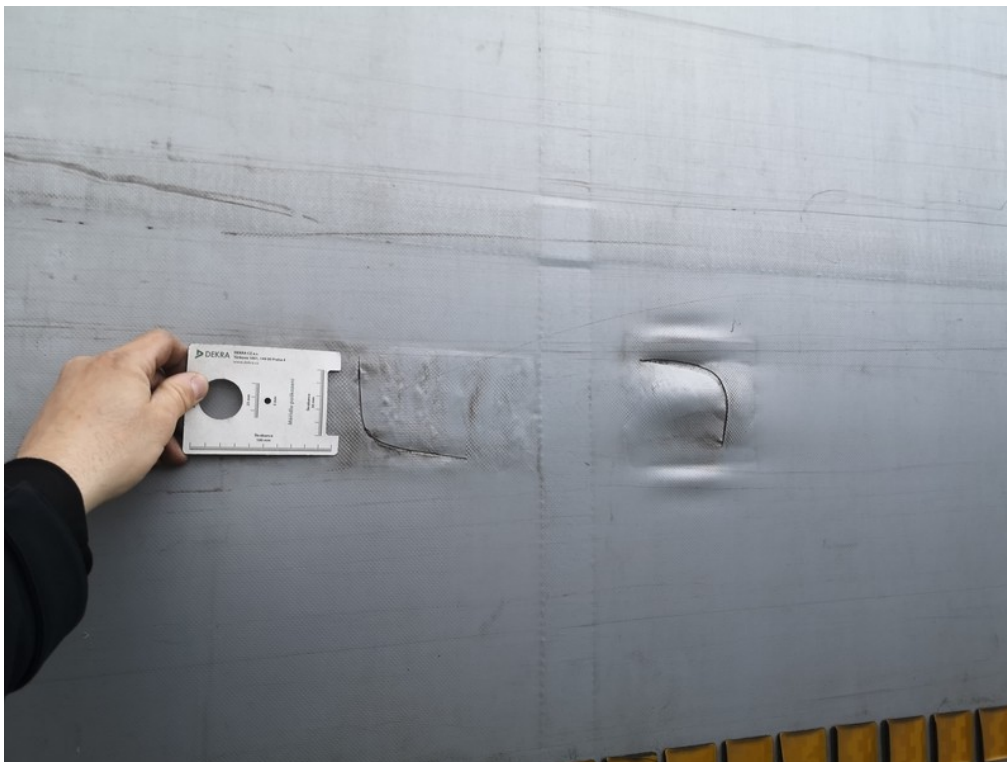
Umístění
8 Poškozený díl
Druh poškození

Exteriér (vnější prostor)
P bok plachty
Předchozí zaznamenané poškození

Viz popis k poškození č. 8

Způsob opravy (opatření) Opravit

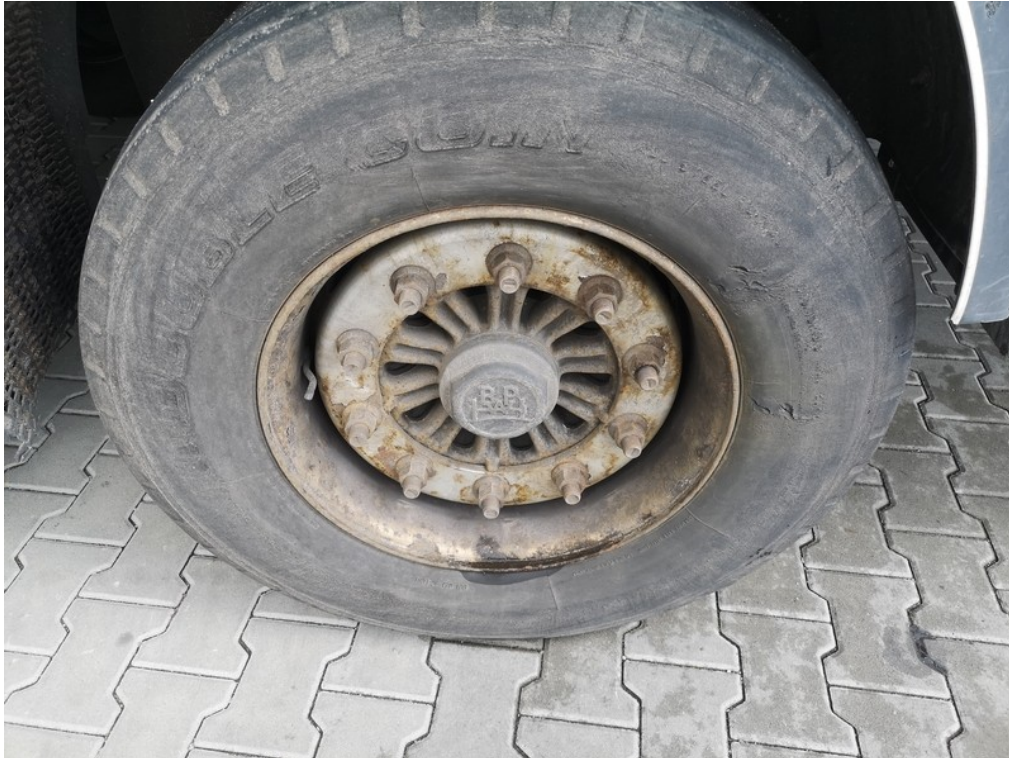
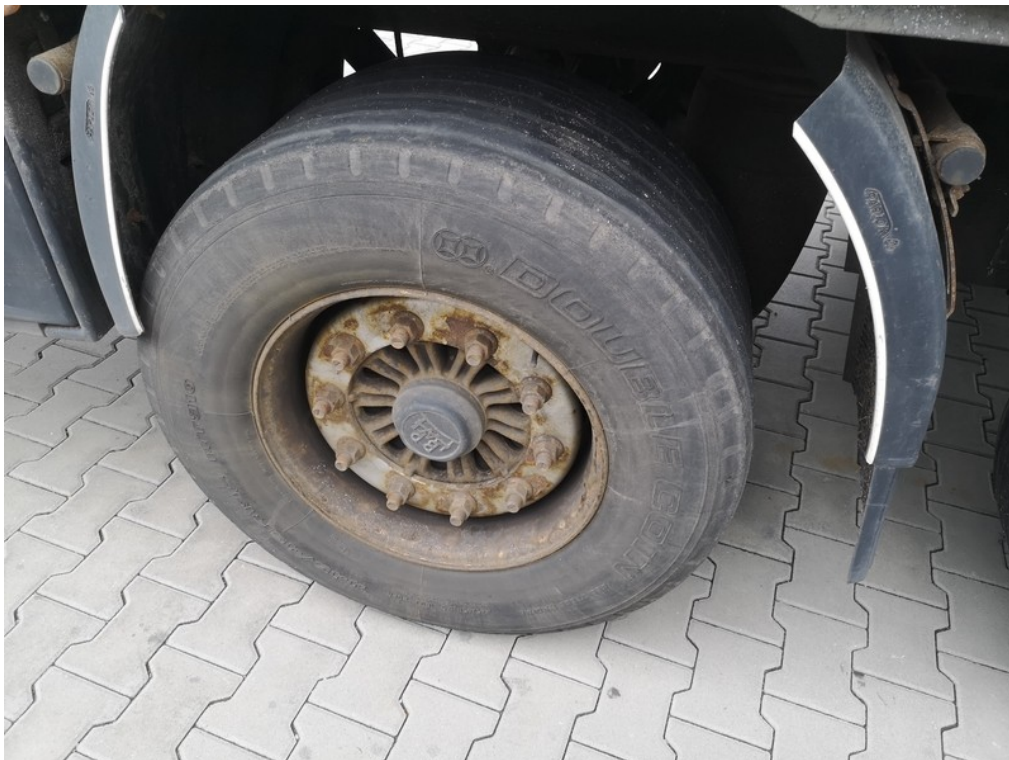
9 Umístění
Poškozený díl
Druh poškození

Exteriér (vnější
prostor)
Disk kola ocel 2ks
Koroze

Viz popis k poškození č. 9

Způsob opravy (opatření) Opravit
Poznámka:

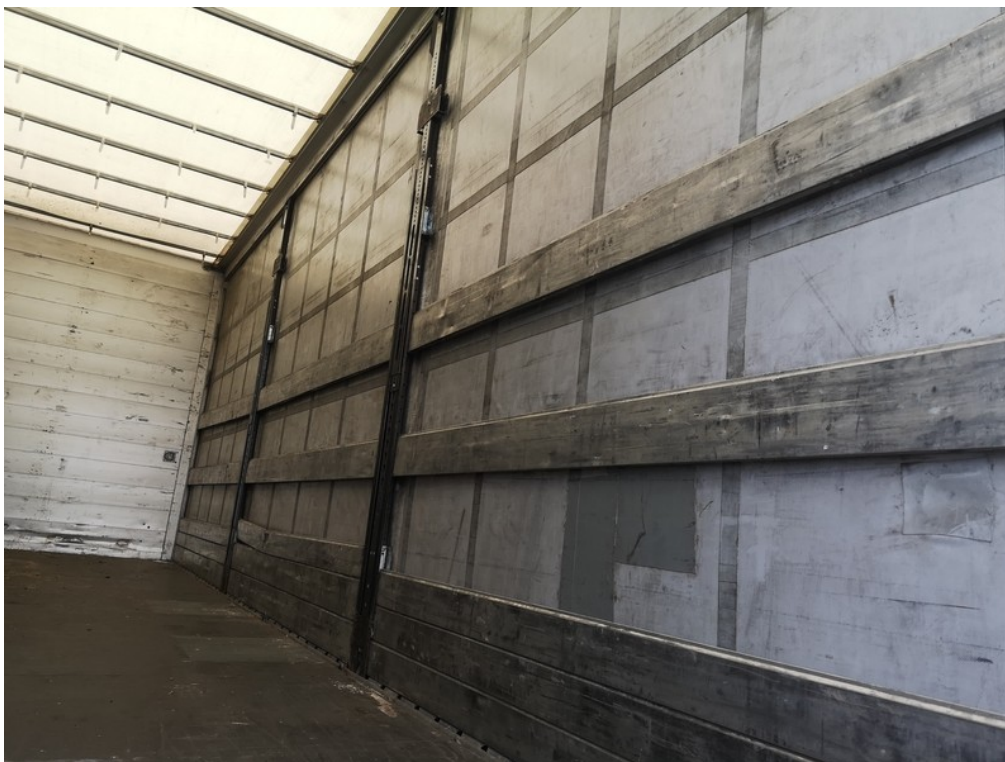
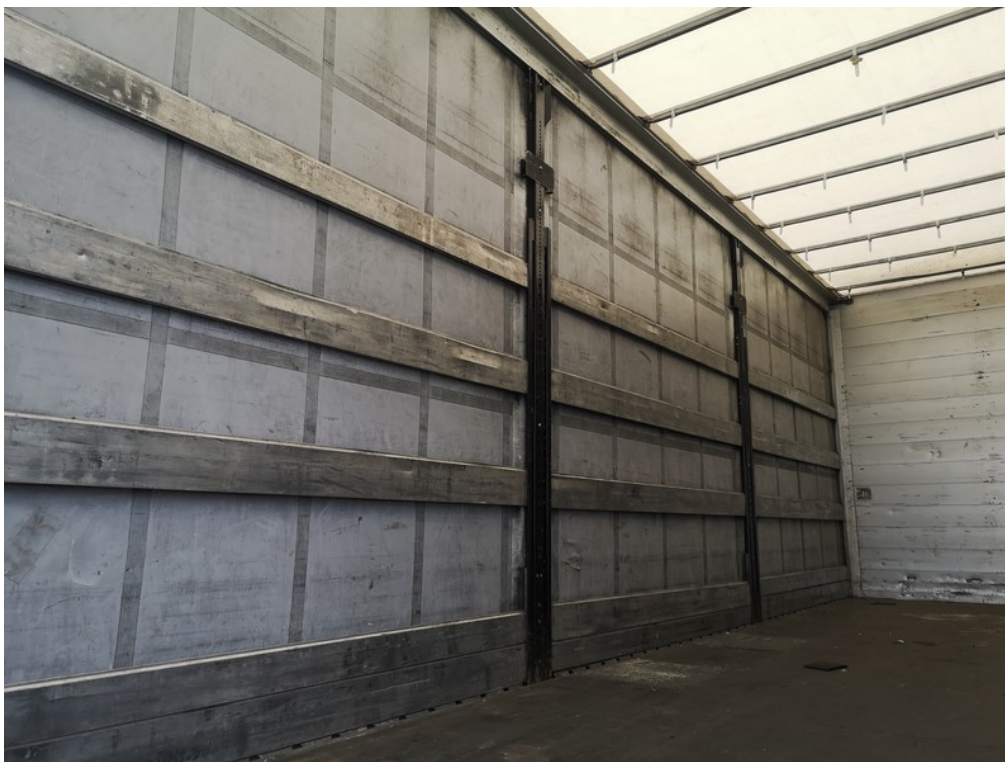
10 Umístění
Poškozený díl
Druh poškození

Interiér (vnitřní
prostor)
Alu příčky boční
Nekompletní

Viz popis k poškození č. 10

Způsob opravy (opatření) Doplnit/dodat
Poznámka:

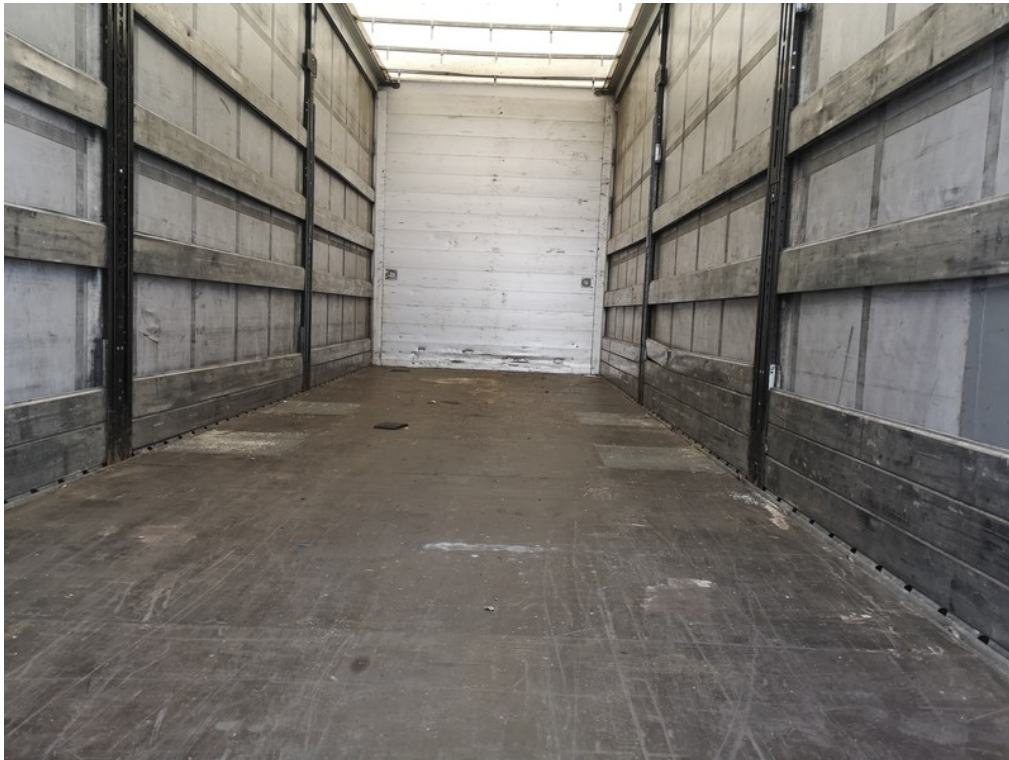
11 Umístění
Poškozený díl
Druh poškození

Ostatní
Nákladový prostor
Deformace

Způsob opravy (opatření) Opravit
Poznámka:
