DEKRA CZ a.s.

ÚDAJE O VOZIDLE

SEZNAM POŠKOZENÍ

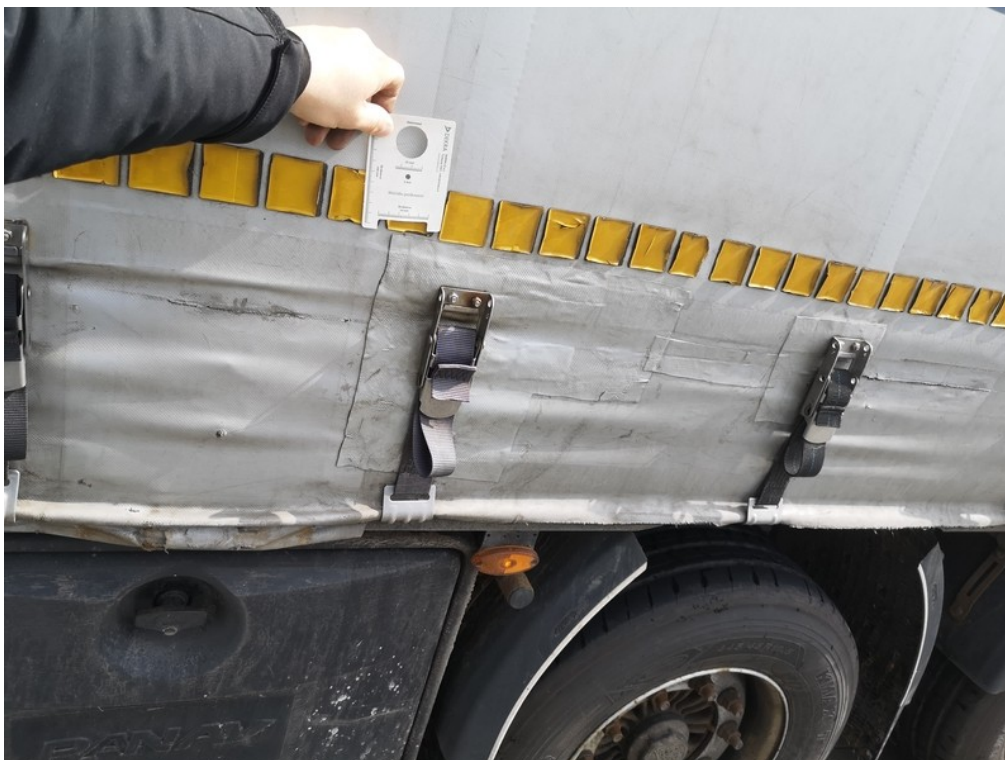
Umístění
 1 Poškozený díl
 Druh poškození

Exteriér (vnější prostor)
 L bok plachty
 Předchozí zaznamenané poškození

Způsob opravy (opatření) Opravit
 Poznámka:

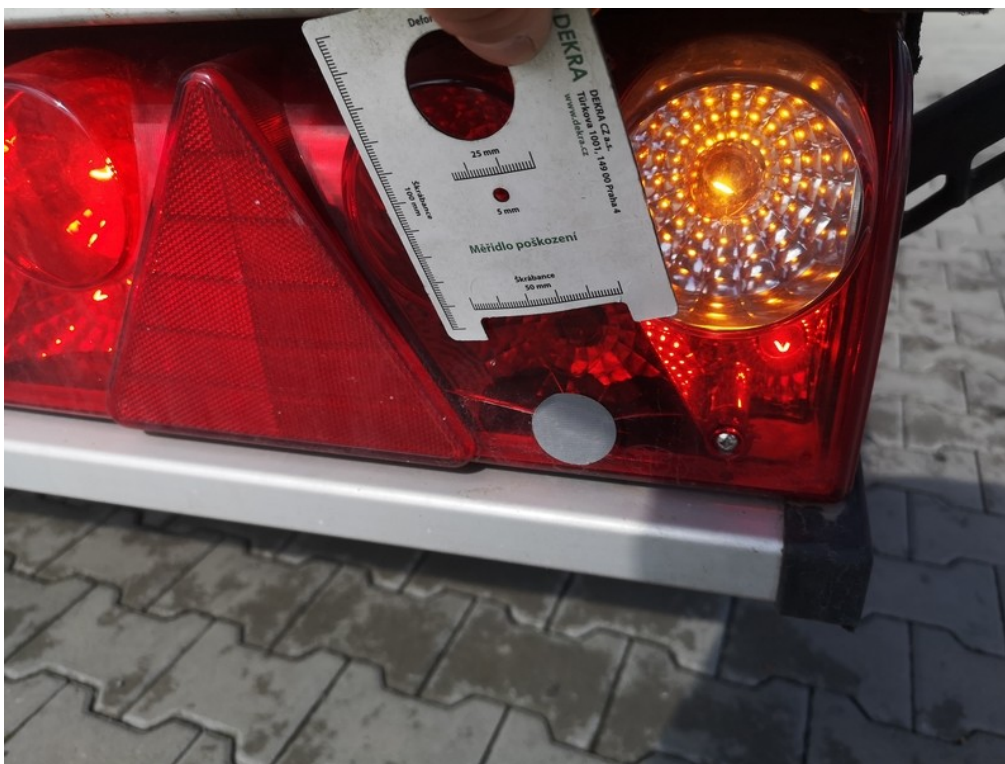
Umístění
 2 Poškozený díl
 Druh poškození

Exteriér (vnější prostor)
 Koncové světlo pravé
 Prasklina

Způsob opravy (opatření) Vyměnit
 Poznámka:

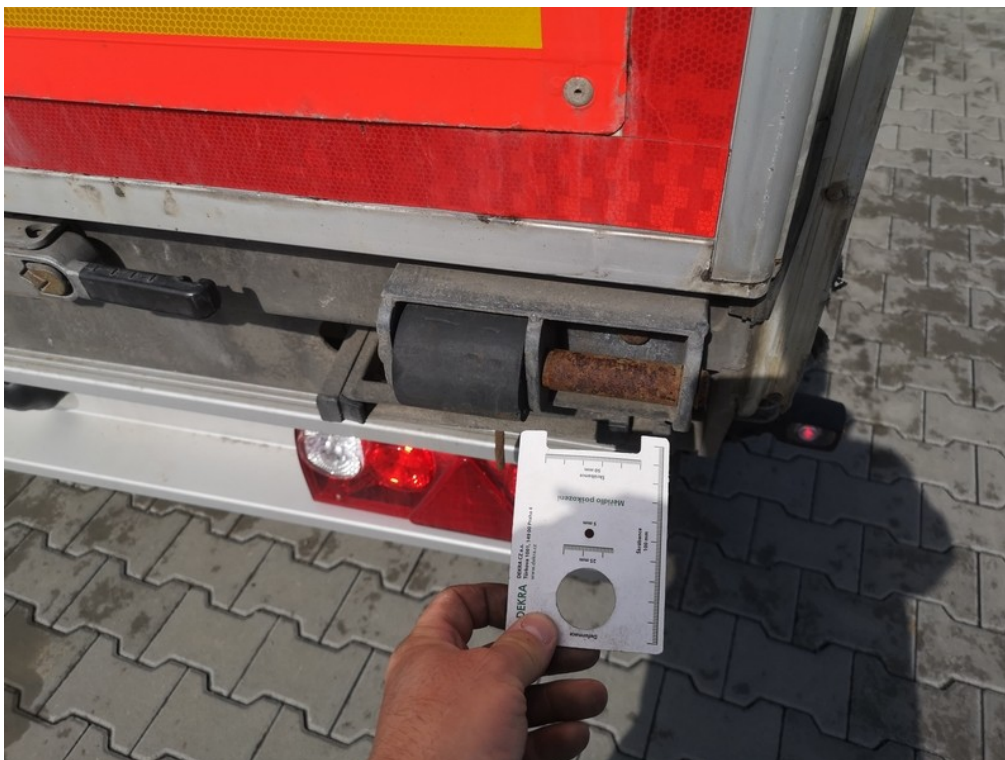
3 Umístění
 Poškozený díl
 Druh poškození

Exteriér (vnější
 prostor)
 Zadní doraz
 Nekompletní

Způsob opravy (opatření) Doplnit/dodat
 Poznámka:

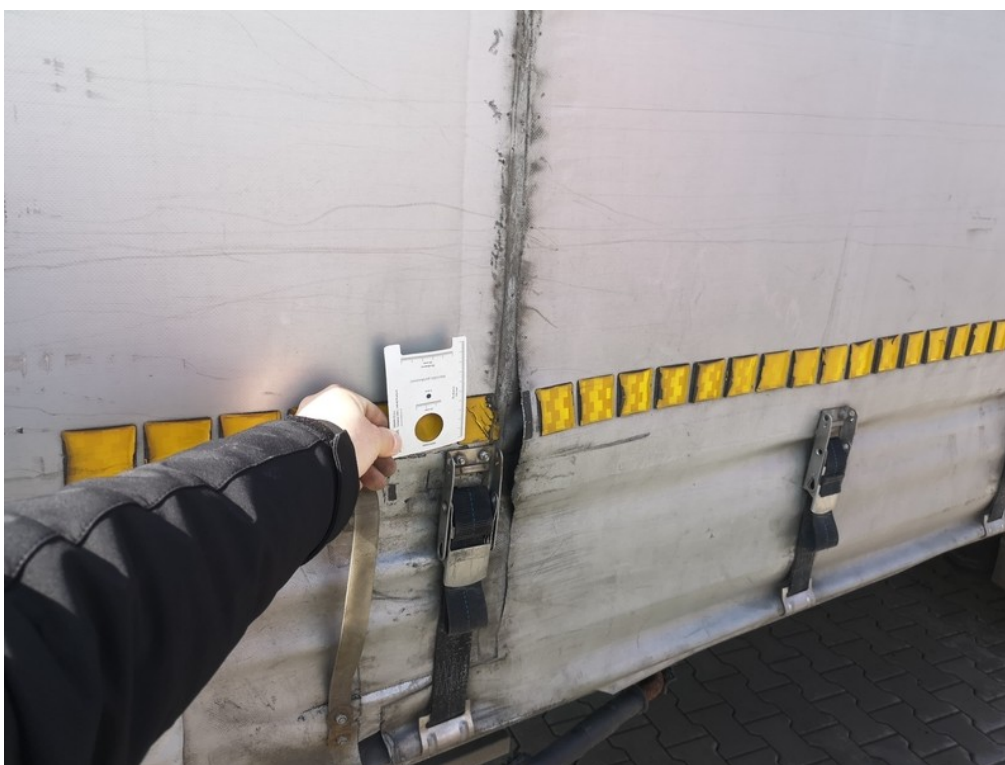
4 Umístění
 Poškozený díl
 Druh poškození

Exteriér (vnější
 prostor)
 P bok plachty
 Prasklina

Způsob opravy (opatření) Opravit
 Poznámka:

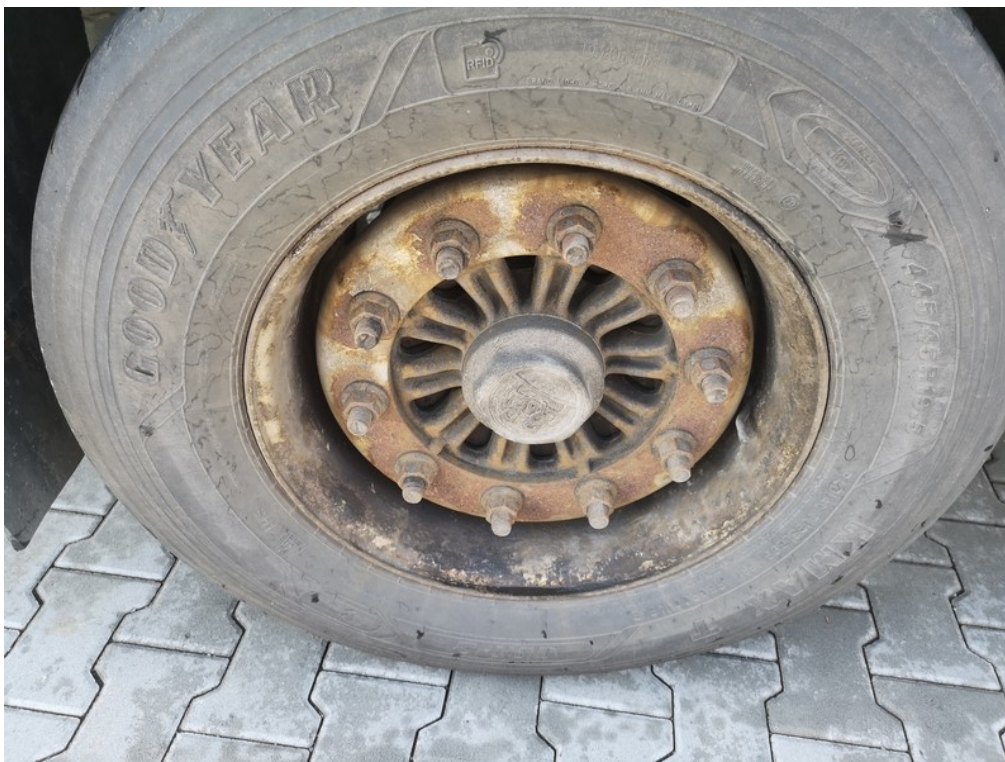
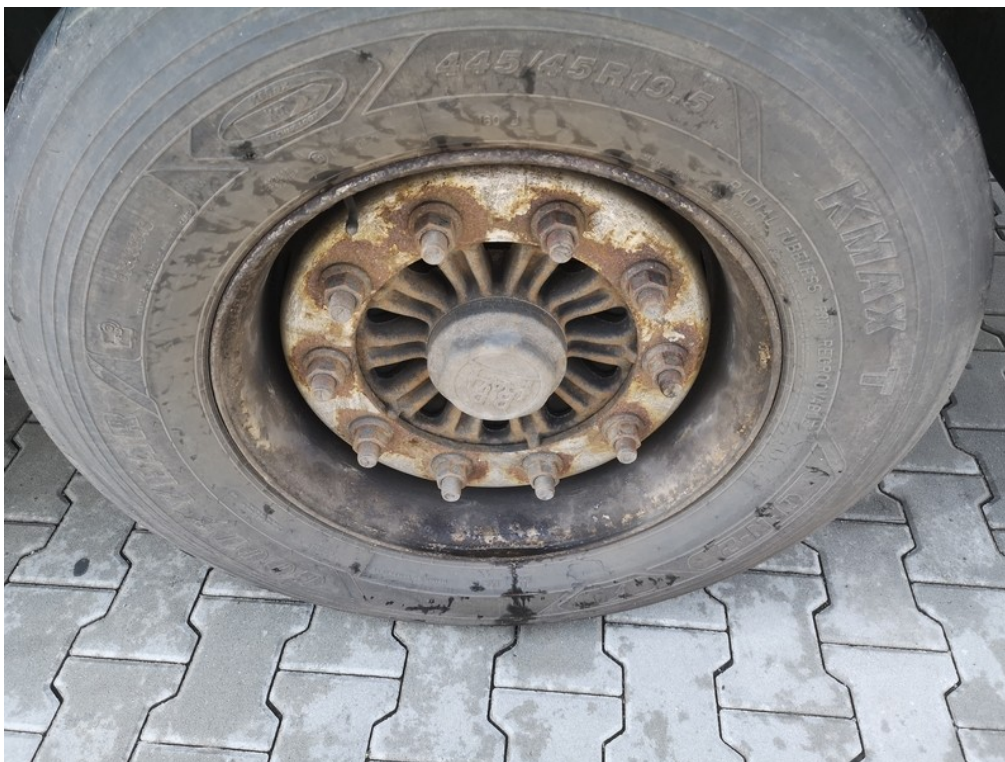
5 Umístění
Poškozený díl
Druh poškození

Exteriér (vnější
prostor)
Disk kola ocel 4ks
Koroze

Viz popis k poškození č. 5

Způsob opravy (opatření) Opravit
Poznámka:

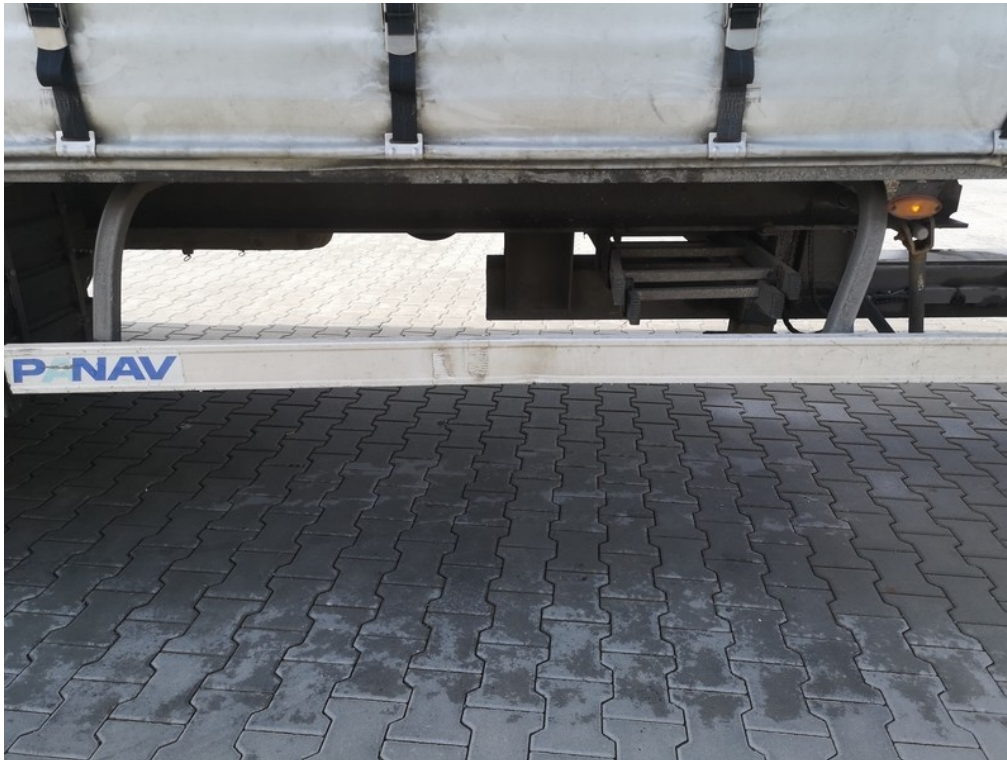
6 Umístění
 Poškozený díl
 Druh poškození

Exteriér (vnější
 prostor)
 P zábrana podjeti
 Deformace

Způsob opravy (opatření) Vyměnit
 Poznámka:

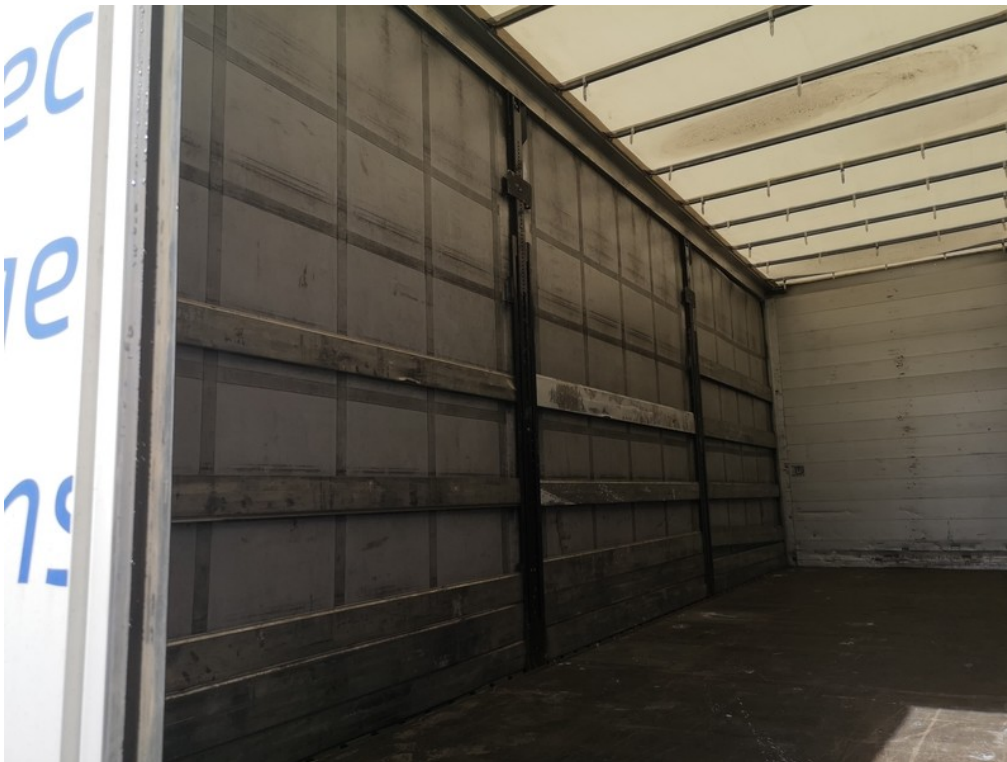
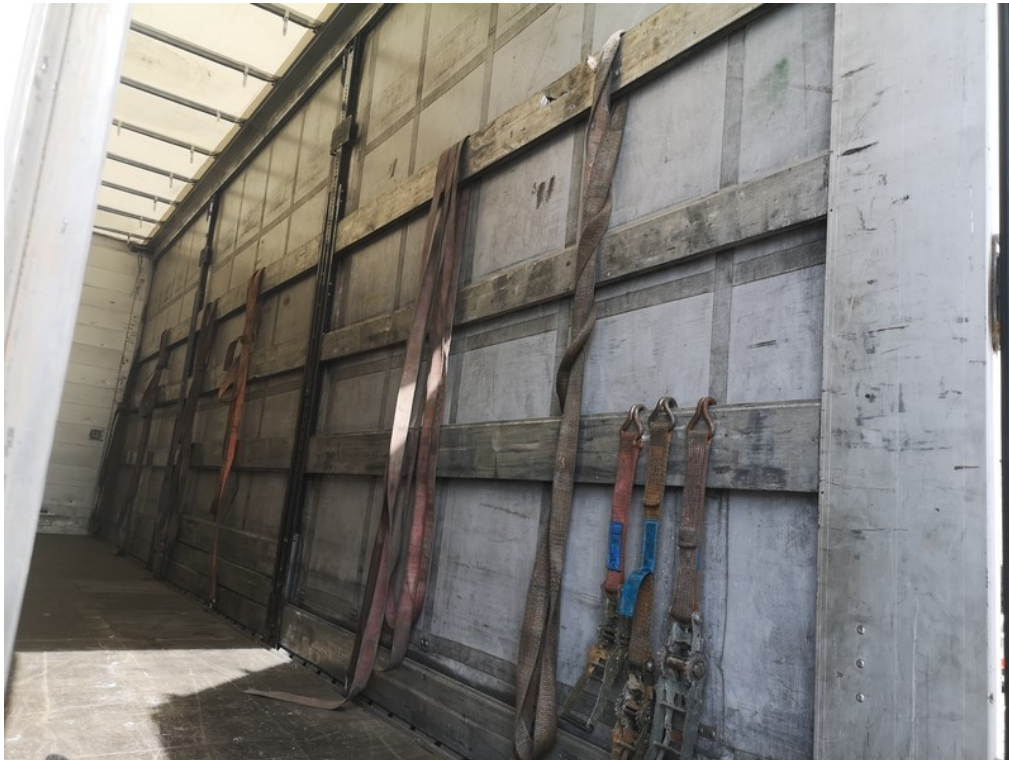
7 Umístění
 Poškozený díl
 Druh poškození

Interiér (vnitřní
 prostor)
 Alu příčky boční
 Nekompletní

Viz popis k poškození č. 7

Způsob opravy (opatření) Doplnit/dodat
 Poznámka:

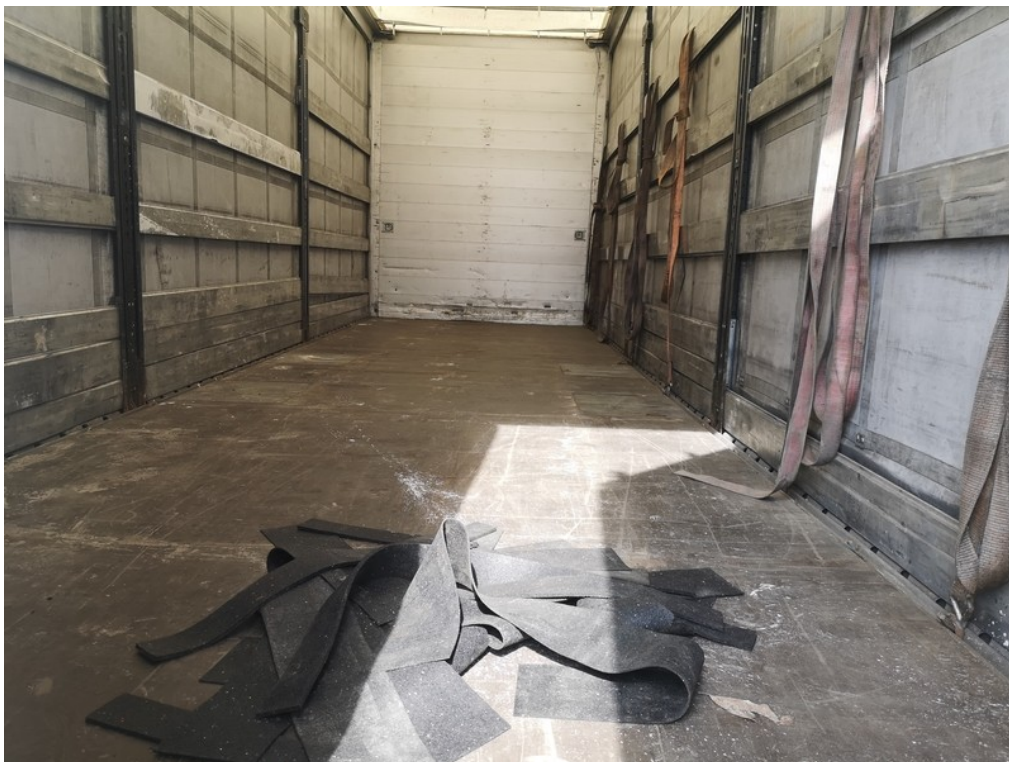
8 Umístění
Poškozený díl
Druh poškození

Ostatní
Nákladový prostor
Deformace

Způsob opravy (opatření) Opravit
Poznámka:

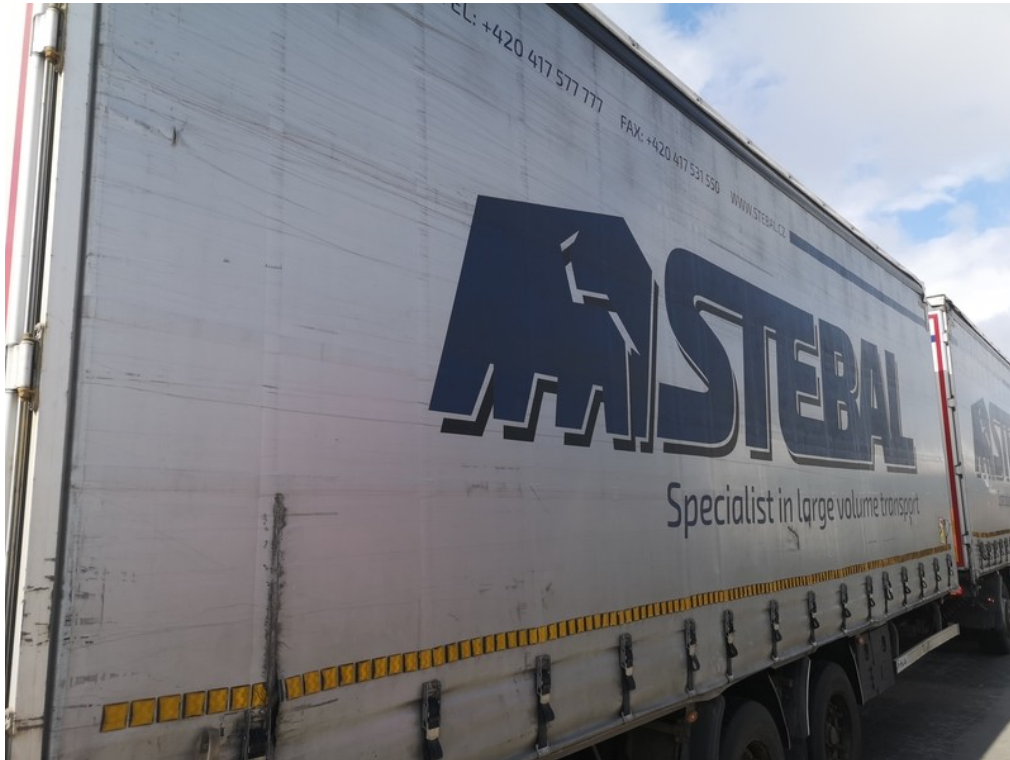
Umístění
9 Poškozený díl
Druh poškození

Ostatní
Celková plocha
karoserie
Polepy

Způsob opravy (opatření) Odstranit
Poznámka:
