DEKRA CZ a.s.

**ÚDAJE O VOZIDLE**

SEZNAM POŠKOZENÍ

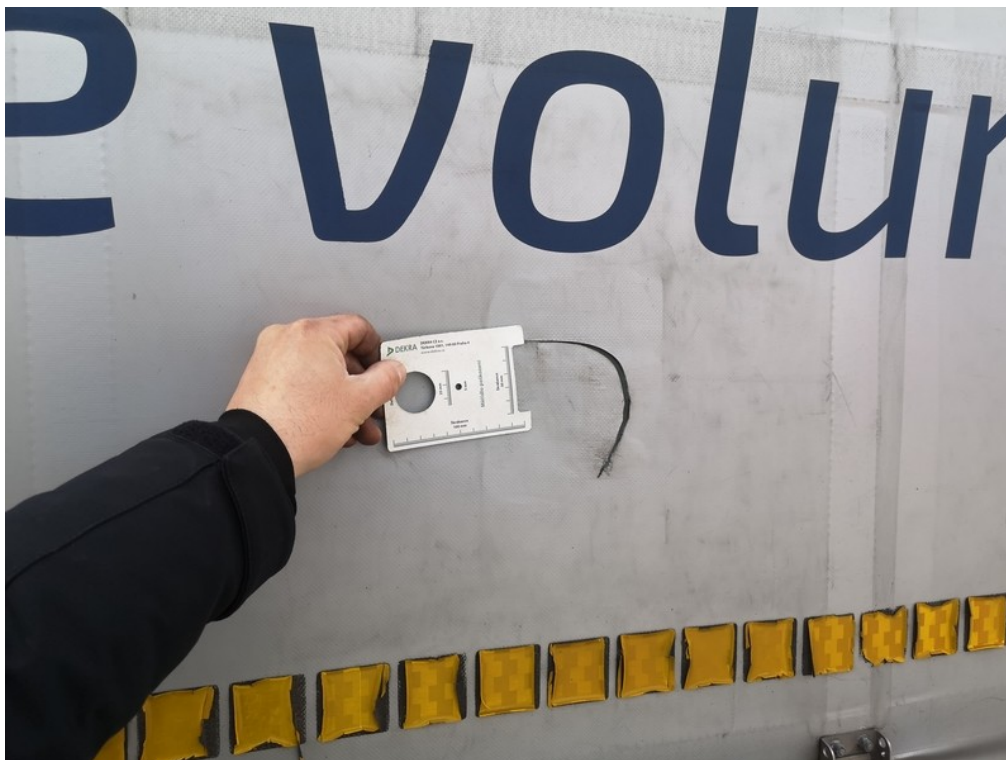
Umístění
 1 Poškozený díl
 Druh poškození

Exteriér (vnější prostor)
 L bok plachty
 Předchozí zaznamenané poškození

Způsob opravy (opatření) Opravit
 Poznámka:

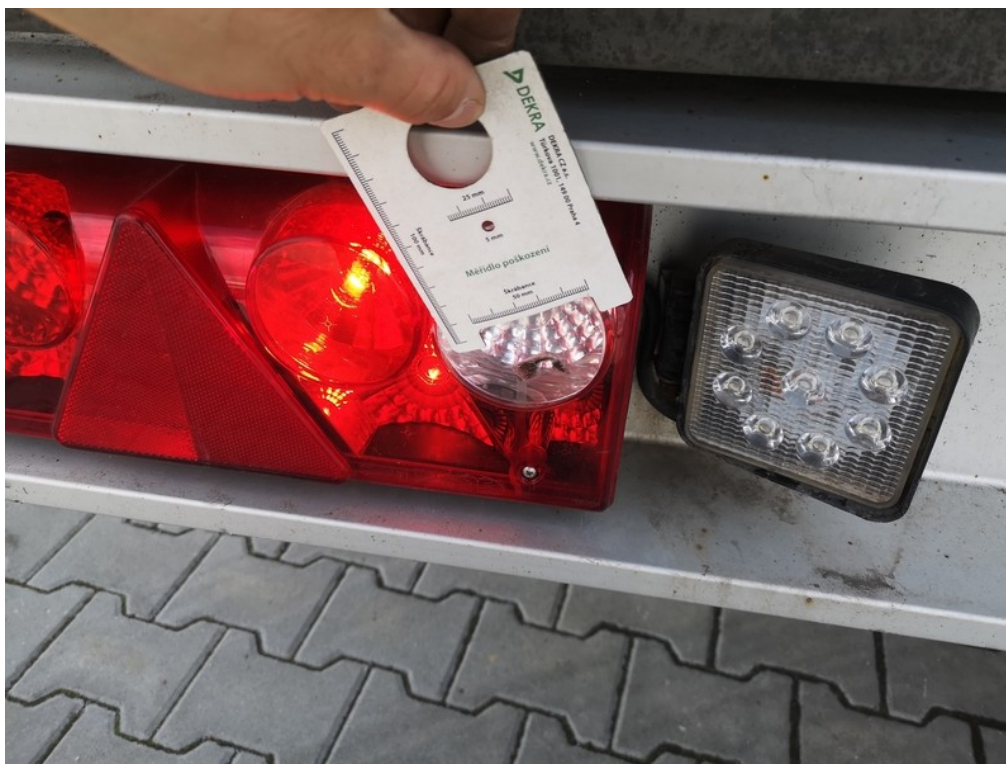
Umístění
 2 Poškozený díl
 Druh poškození

Exteriér (vnější prostor)
 Koncové světlo levé
 Prasklina

Způsob opravy (opatření) Vyměnit
 Poznámka:

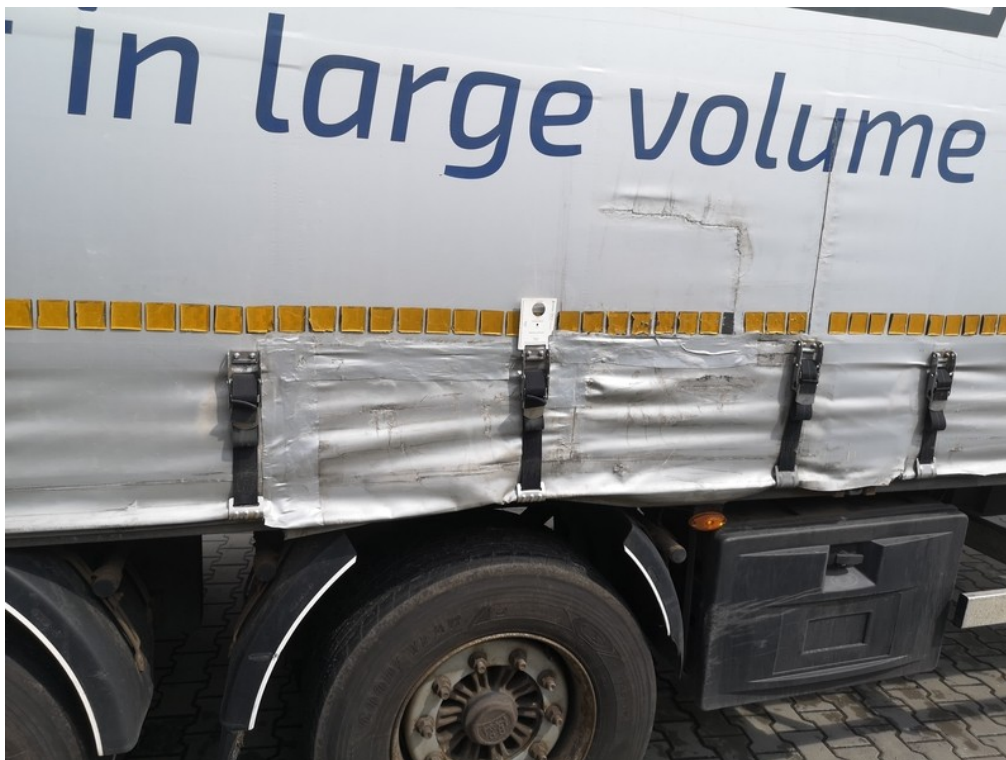
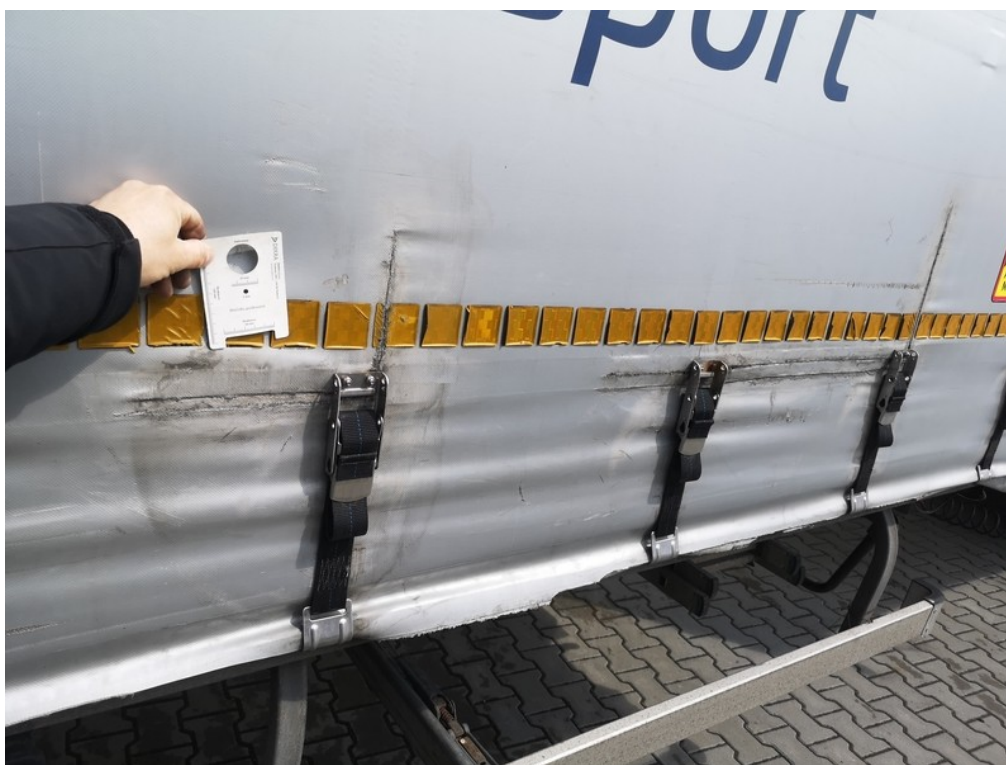
3 Umístění
Poškozený díl
Druh poškození

Exteriér (vnější
prostor)
P bok plachty
Prasklina

Viz popis k poškození č. 3

Způsob opravy (opatření) Opravit
Poznámka:

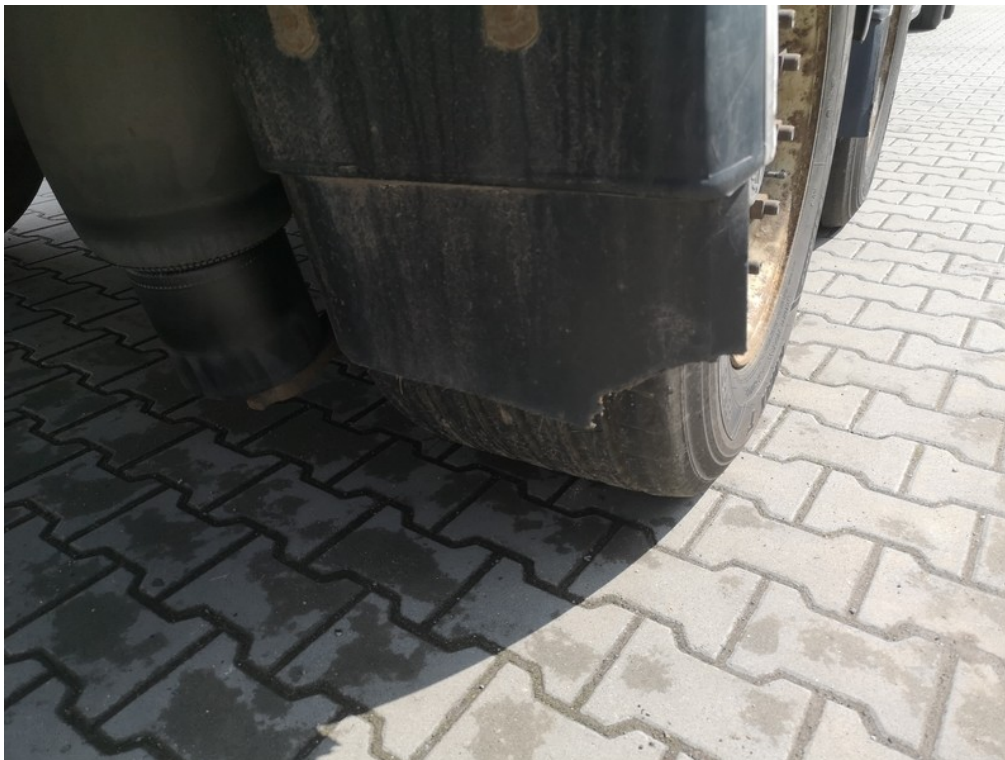
4 Umístění
 Poškozený díl
 Druh poškození

Exteriér (vnější
 prostor)
 Pz. Lapač nečistot
 Prasklina

Způsob opravy (opatření) Vyměnit
 Poznámka:

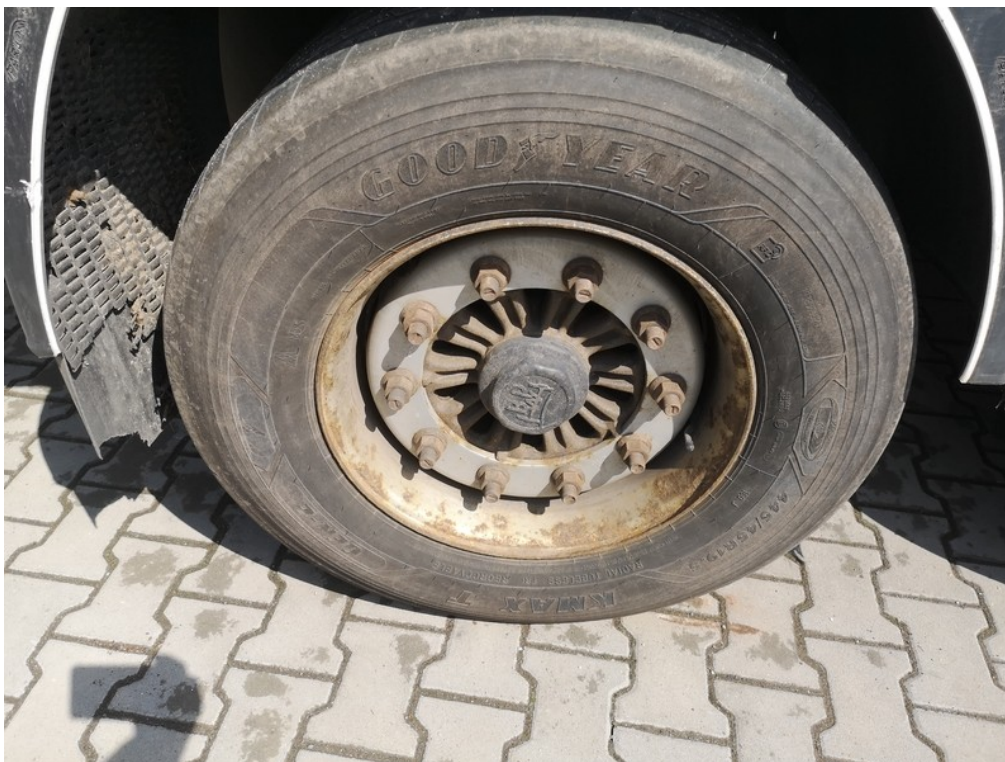
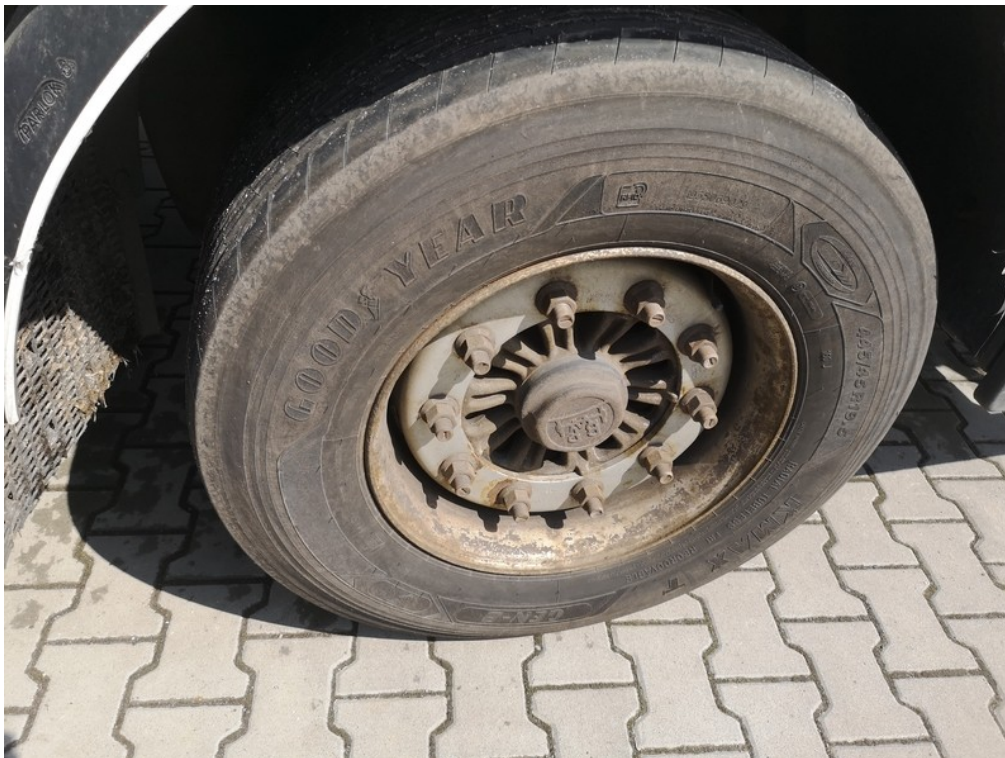
5 Umístění
 Poškozený díl
 Druh poškození

Exteriér (vnější
 prostor)
 Disk kola ocel 4ks
 Koroze

Viz popis k poškození č. 5

Způsob opravy (opatření) Opravit
 Poznámka:

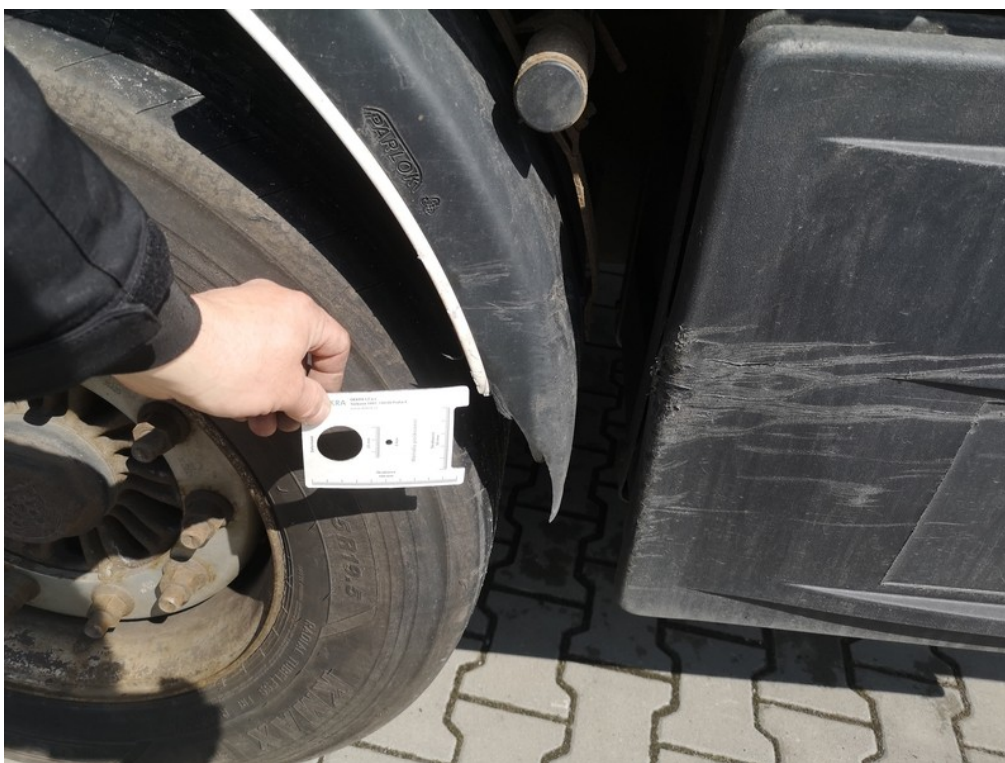
6 Umístění
Poškozený díl
Druh poškození

Exteriér (vnější
prostor)
Vložka podběhu PZ
kola přední
Prasklina

Způsob opravy (opatření) Vyměnit
Poznámka:

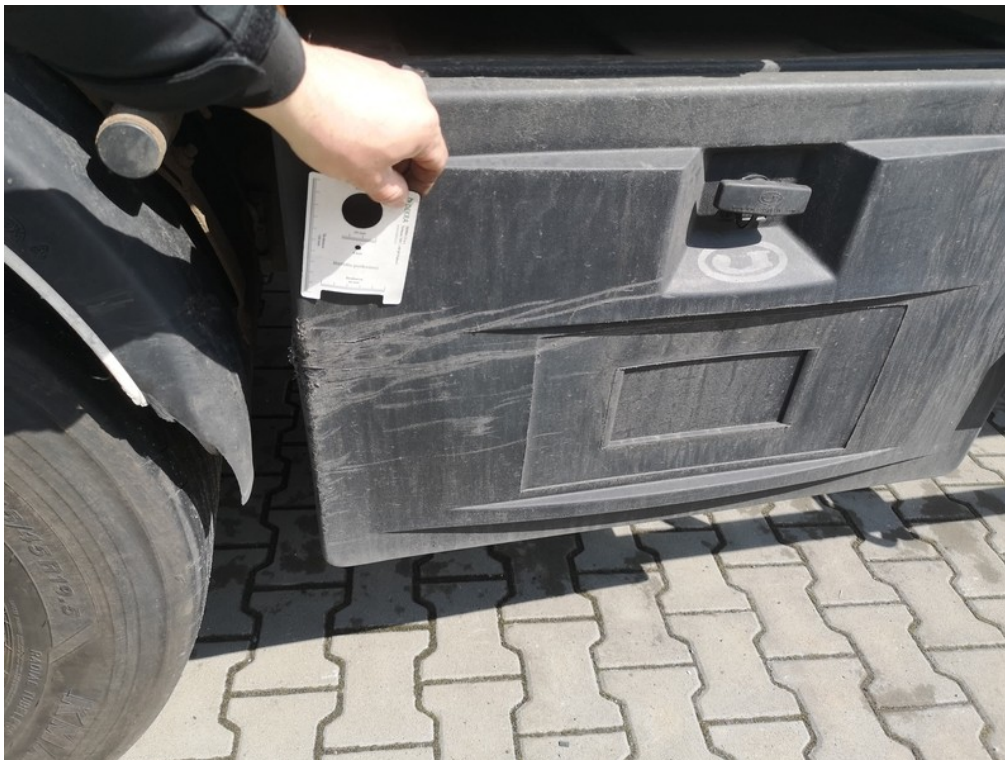
7 Umístění
Poškozený díl
Druh poškození

Exteriér (vnější
prostor)
Dvířka schránky
Škrábance

Způsob opravy (opatření) Vyměnit
Poznámka:

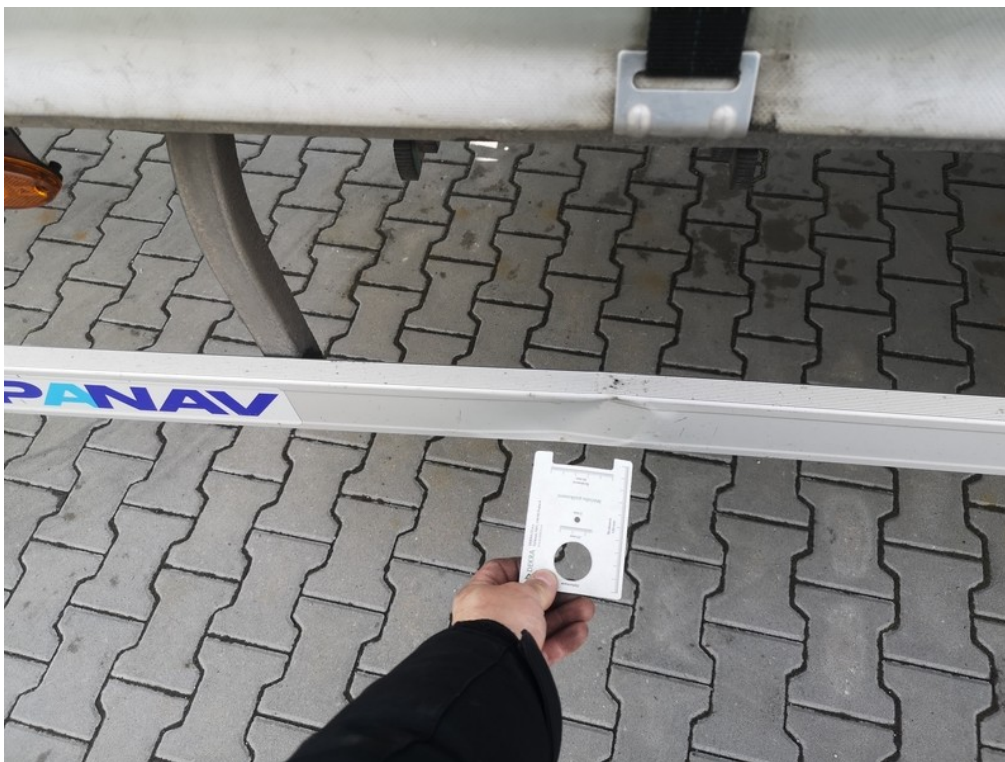
8 Umístění
Poškozený díl
Druh poškození

Exteriér (vnější
prostor)
L zábrana podjeti
Deformace

Způsob opravy (opatření) Vyměnit
Poznámka:

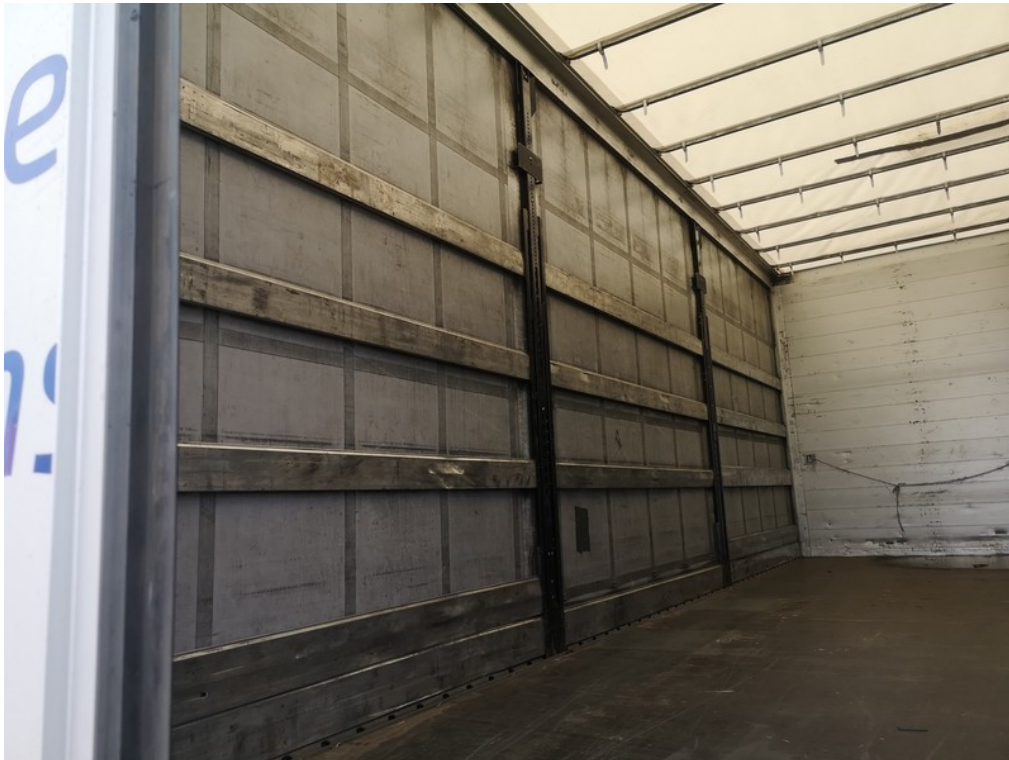
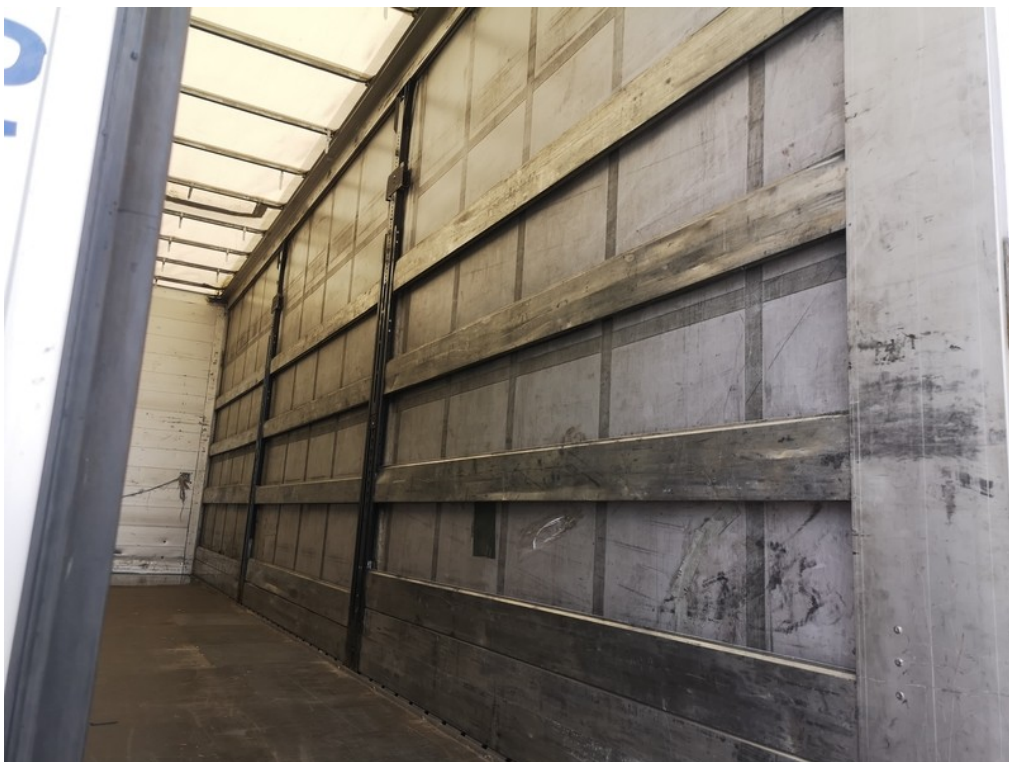
9 Umístění
Poškozený díl
Druh poškození

Interiér (vnitřní
prostor)
Alu příčky boční
Nekompletní

Viz popis k poškození č. 9

Způsob opravy (opatření) Doplnit/dodat
Poznámka:

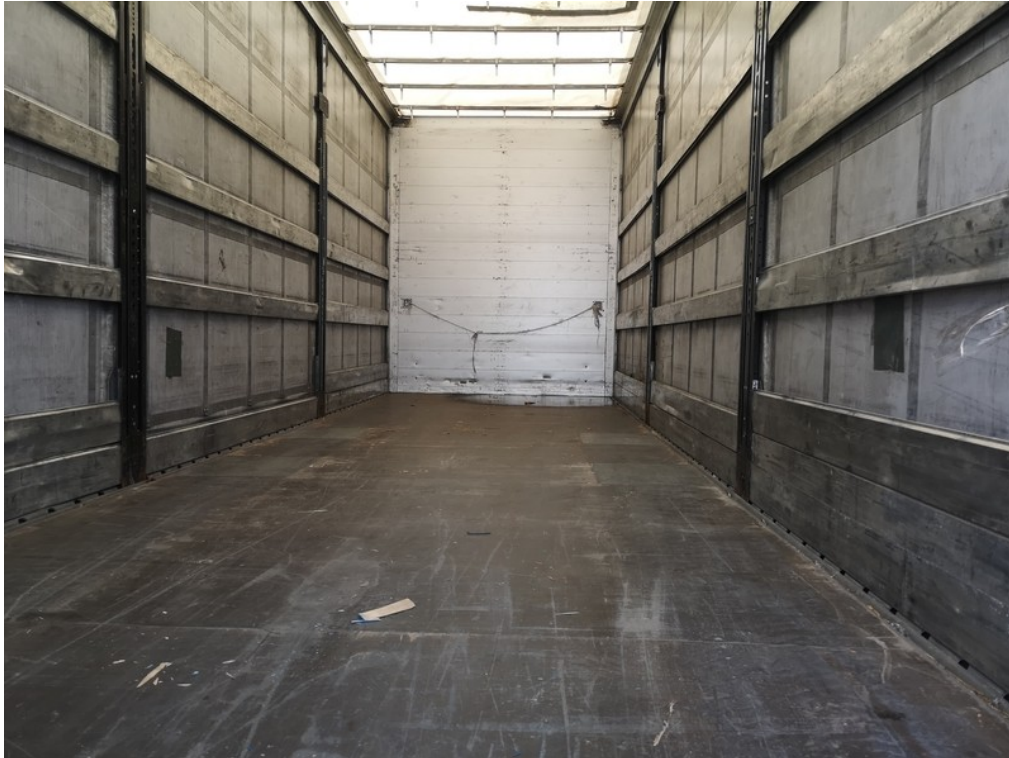
10 Umístění
Poškozený díl
Druh poškození

Ostatní
Nákladový prostor
Deformace

Způsob opravy (opatření) Opravit
Poznámka:
