DEKRA CZ a.s.

ÚDAJE O VOZIDLE

RZ:	9U24815	VIN:	TKPTV018MH0002597
Tovární značka (výrobce):		Zdvih. objem :	0
Obchodní označení:	Panav	Max. výkon (kW):	0
Provedení:	TV018M	Druh paliva:	Neuvádí se
Barva:	Sedá /	Převodovka:	Neuvádí se
Počet dveří:	2	Datum první registrace:	2017-11-06
Stav tachometru:	565922 Km Odečteno	Platnost tech. kont. do:	2023-10
Stav paliva v nádrži:	-0-	Stav oleje:	Neuvádí se
Chladicí kapalina:	Neuvádí se		
Servisní knížka k dispozici:	Ne

SEZNAM POŠKOZENÍ

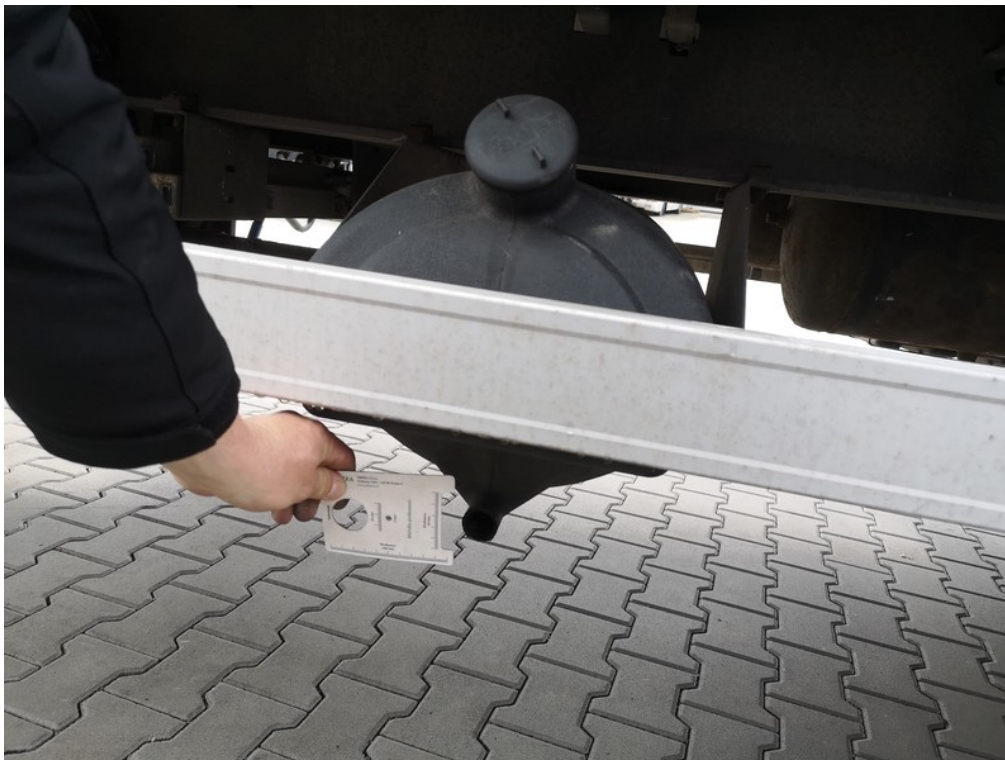
1
 Umístění
 Poškozený díl
 Druh poškození

Exteriér (vnější
 prostor)
 Nádrž vodní
 Nekompletní

Způsob opravy (opatření) Doplnit/dodat
 Poznámka:

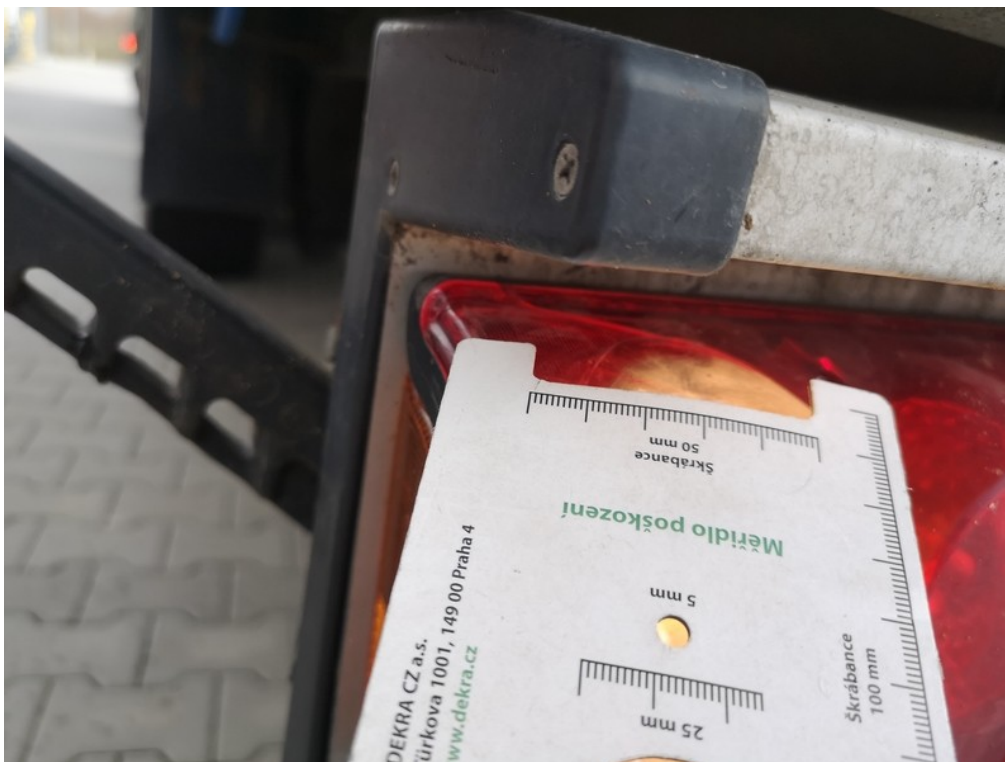
2
 Umístění
 Poškozený díl
 Druh poškození

Exteriér (vnější
 prostor)
 Koncové světlo levé
 Prasklina

Způsob opravy (opatření) Vyměnit
 Poznámka:

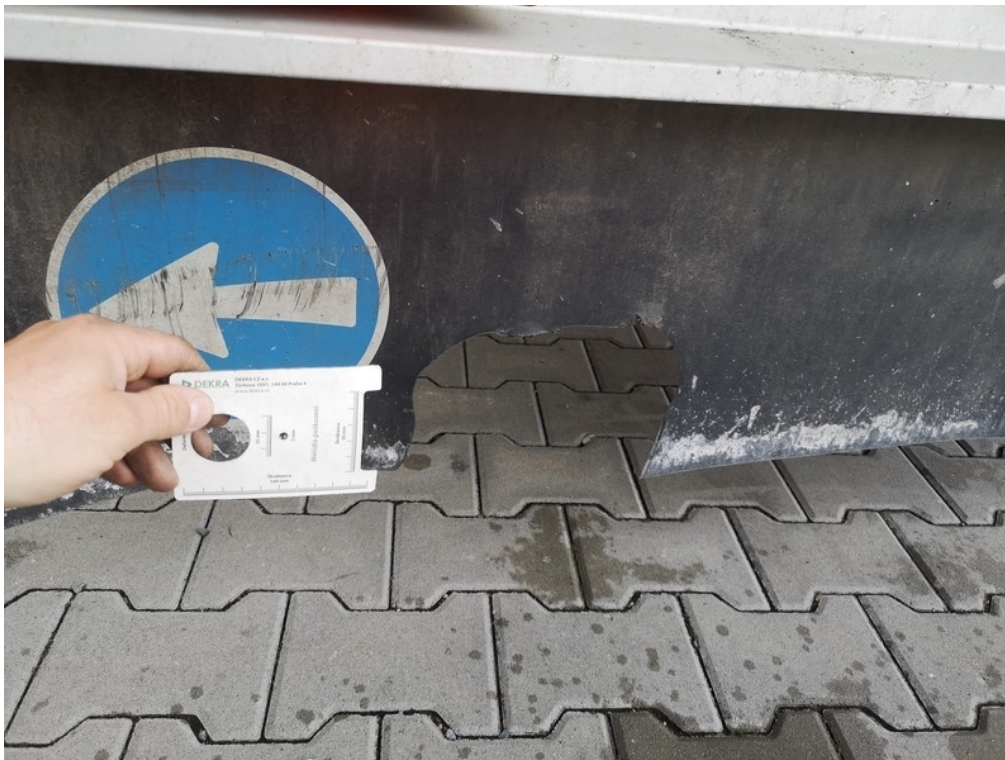
3 Umístění
 Poškozený díl
 Druh poškození

Exteriér (vnější
 prostor)
 Zadní plachta
 Prasklina

Způsob opravy (opatření) Vyměnit
 Poznámka:

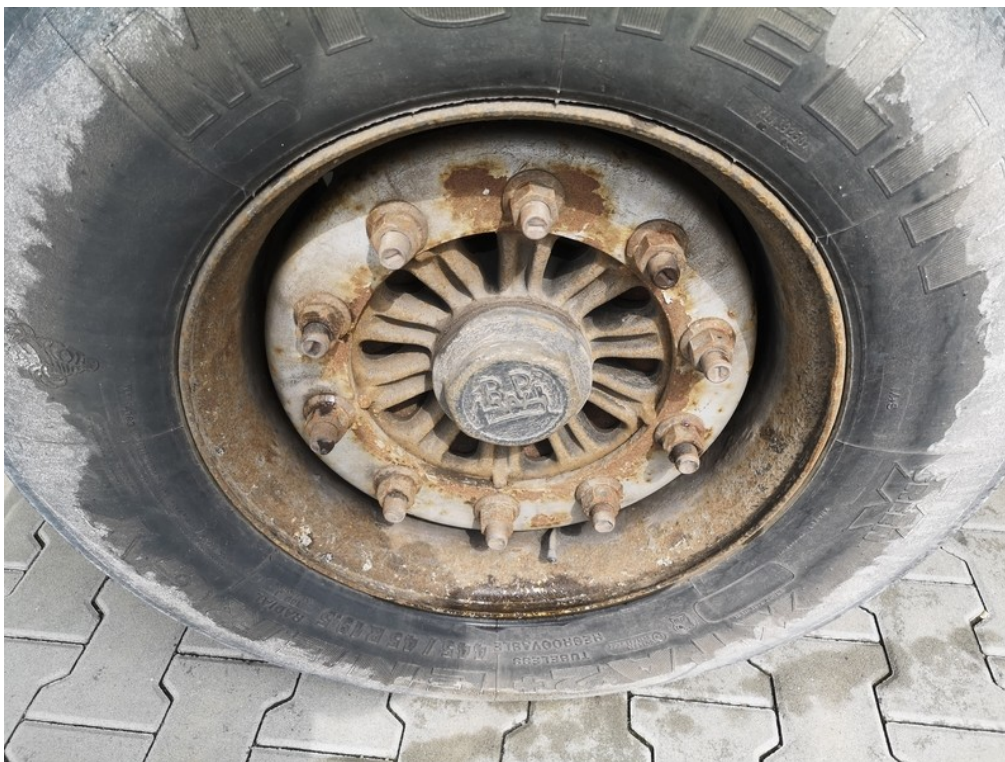
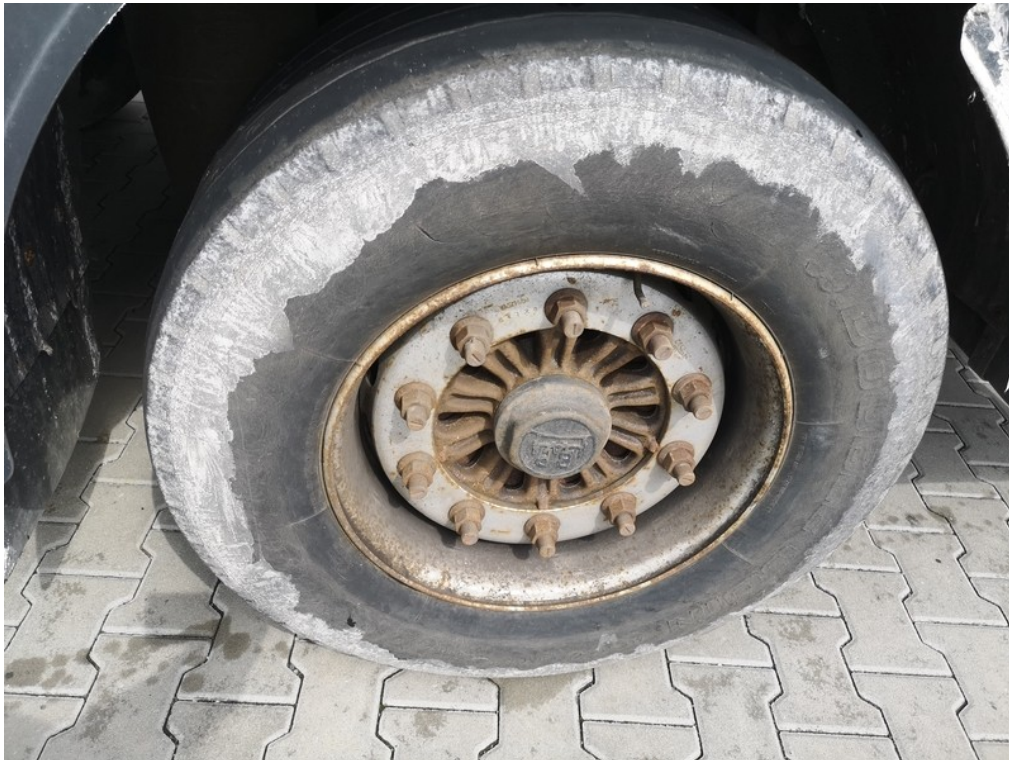
4 Umístění
 Poškozený díl
 Druh poškození

Exteriér (vnější
 prostor)
 Disk kola ocel 4ks
 Koroze

Viz popis k poškození č. 4

Způsob opravy (opatření) Opravit
 Poznámka:

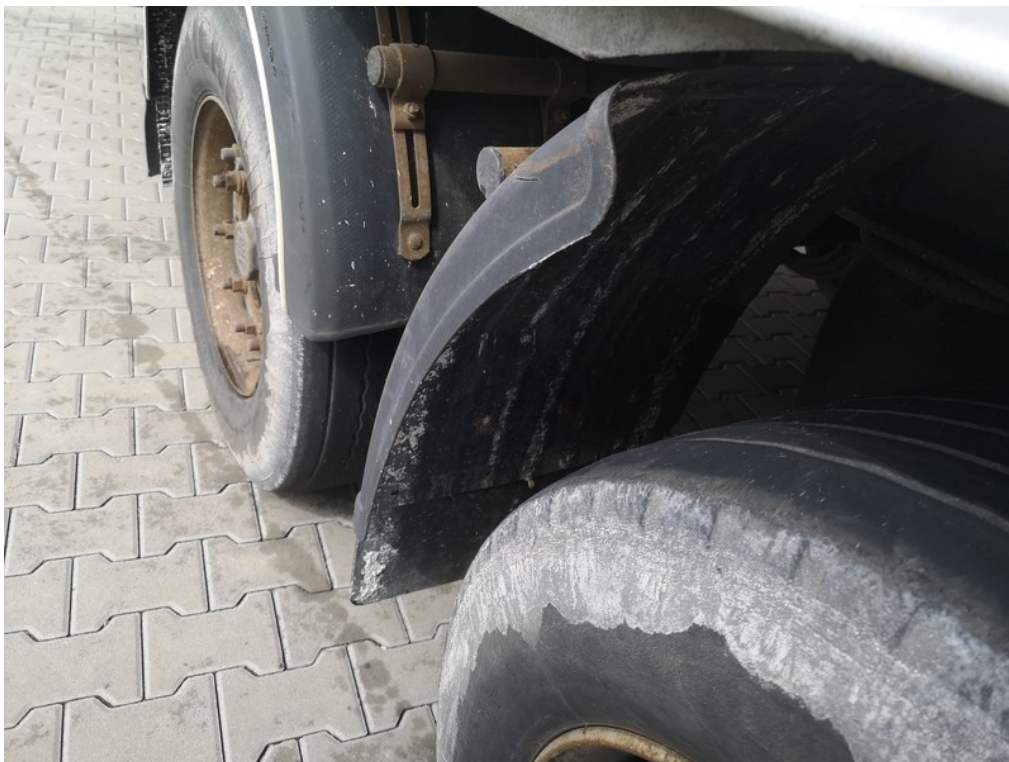
5 Umístění
Poškozený díl
Druh poškození

Exteriér (vnější
prostor)
Vložka podběhu PZ
kola zadní
Nekompletní

Způsob opravy (opatření) Doplnit/dodat
Poznámka:

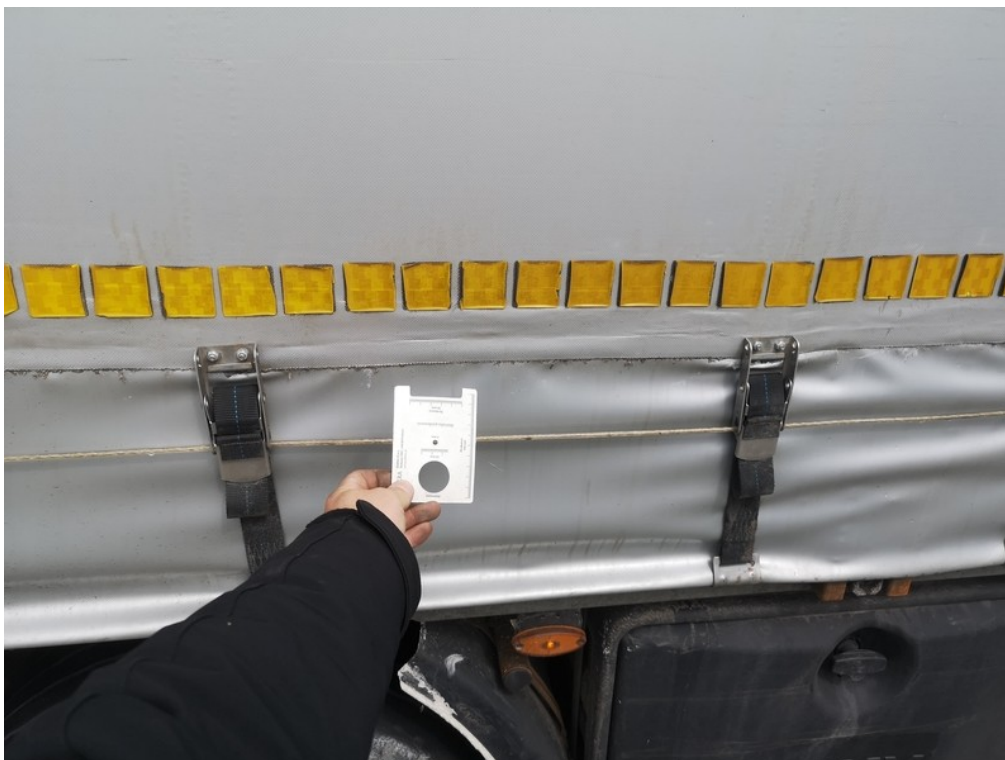
Umístění
 6 Poškozený díl
 Druh poškození

Exteriér (vnější prostor)
 P bok plachty
 Předchozí zaznamenané poškození

Způsob opravy (opatření) Opravit
 Poznámka:

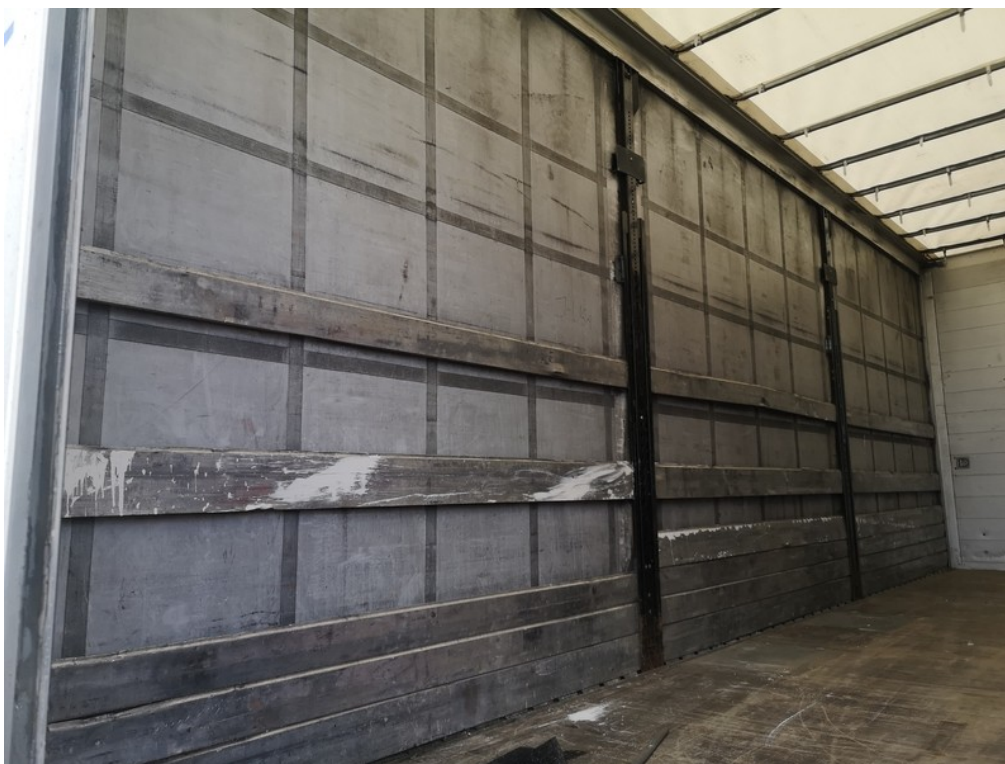
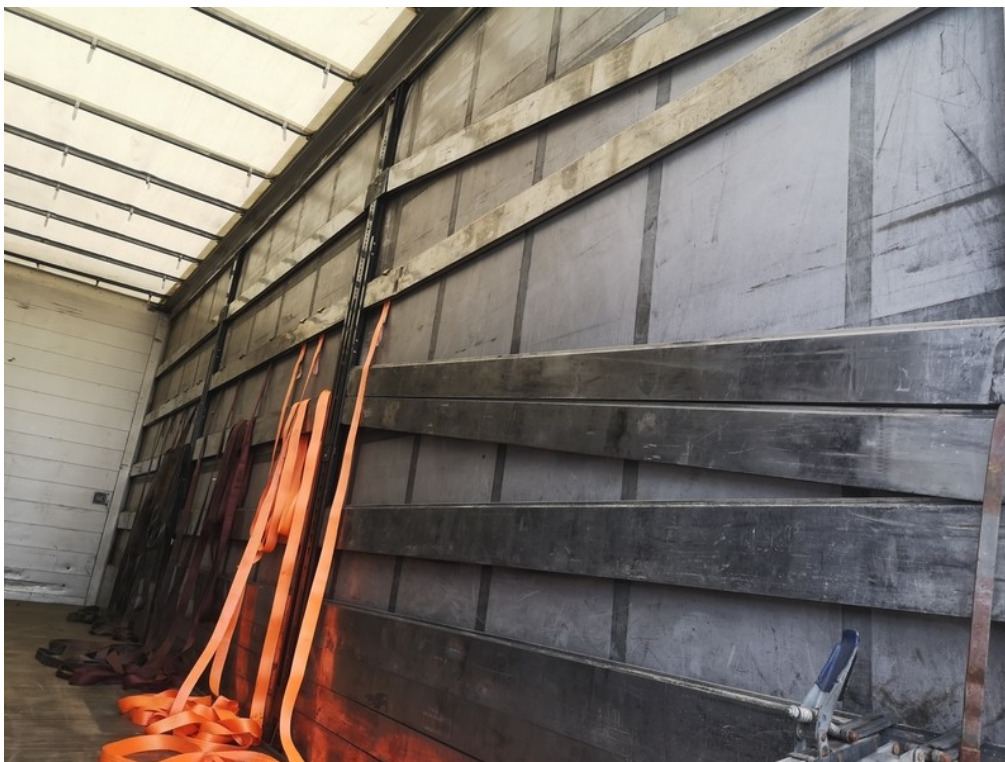
Umístění
 7 Poškozený díl
 Druh poškození

Interiér (vnitřní prostor)
 Alu příčky boční
 Nekompletní

Viz popis k poškození č. 7

Způsob opravy (opatření) Doplnit/dodat
 Poznámka:

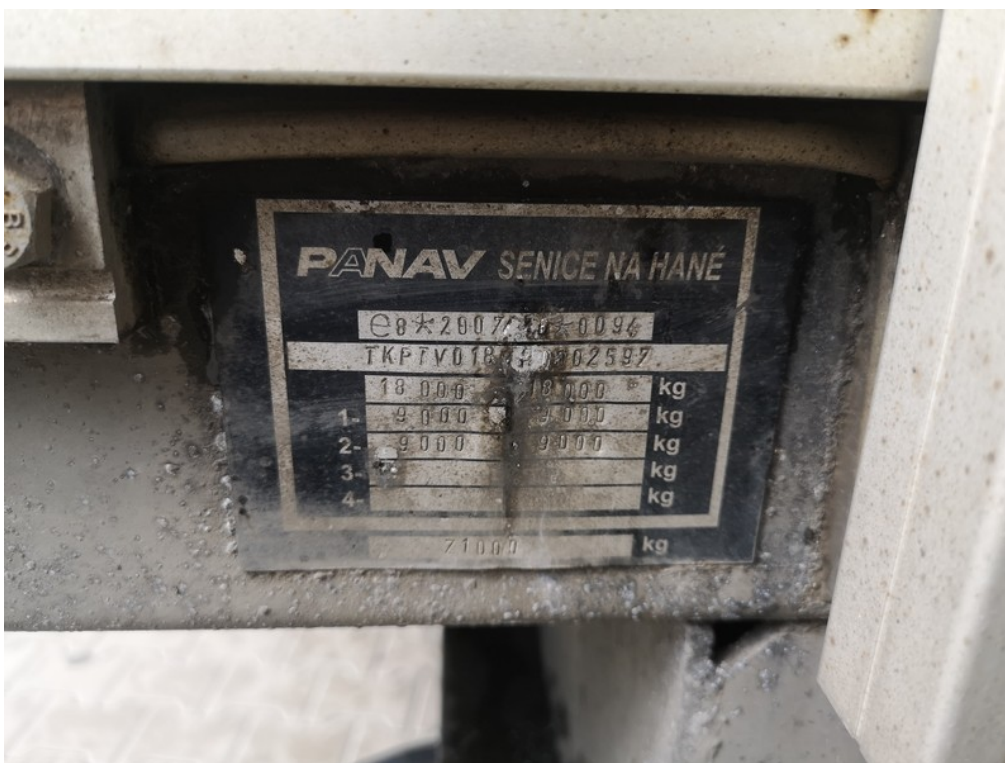
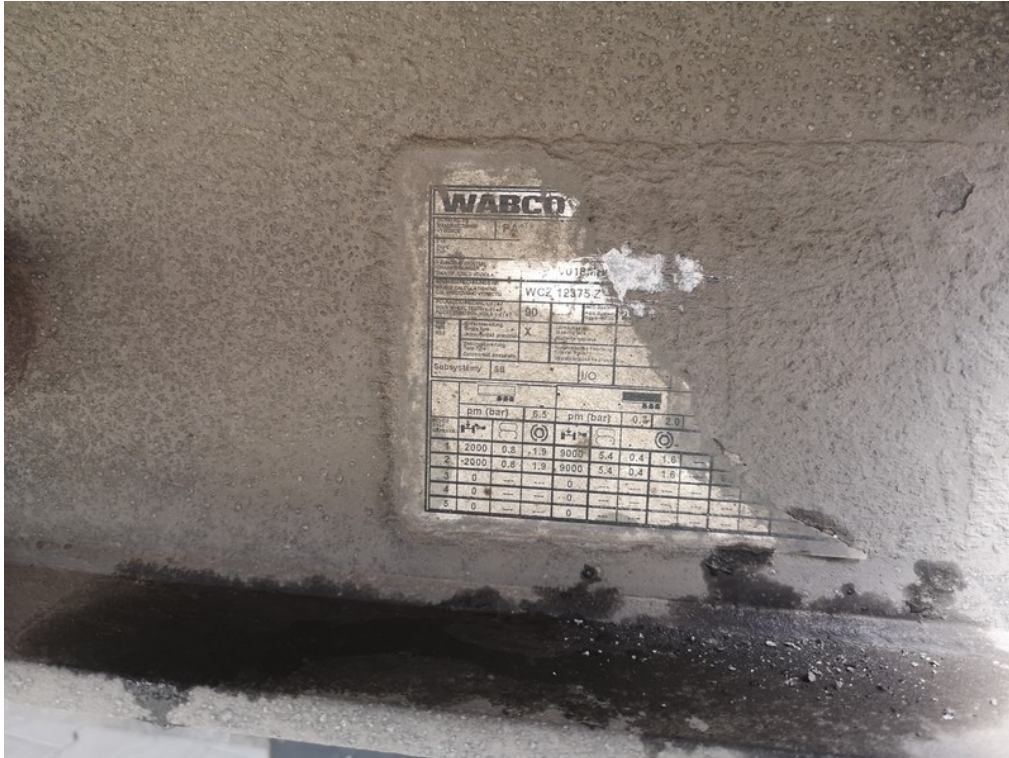
8 Umístění
 Poškozený díl
 Druh poškození

Ostatní
 Typový štítek
 Opotřebení

Viz popis k poškození č. 8

Způsob opravy (opatření) Opravit
 Poznámka:

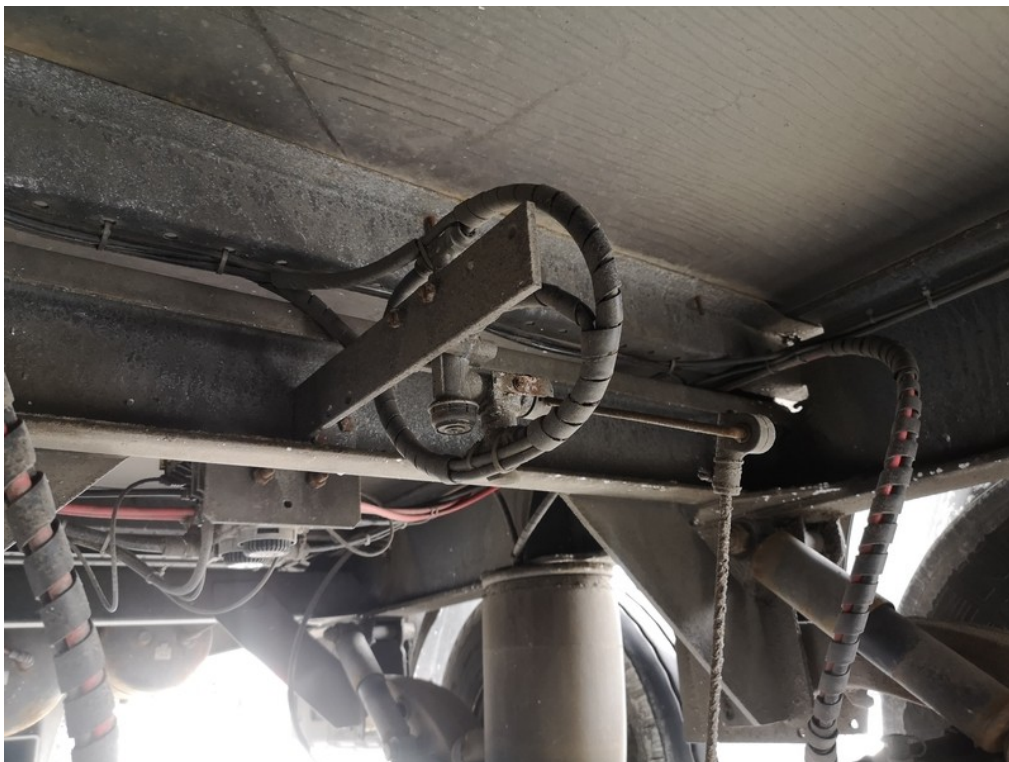
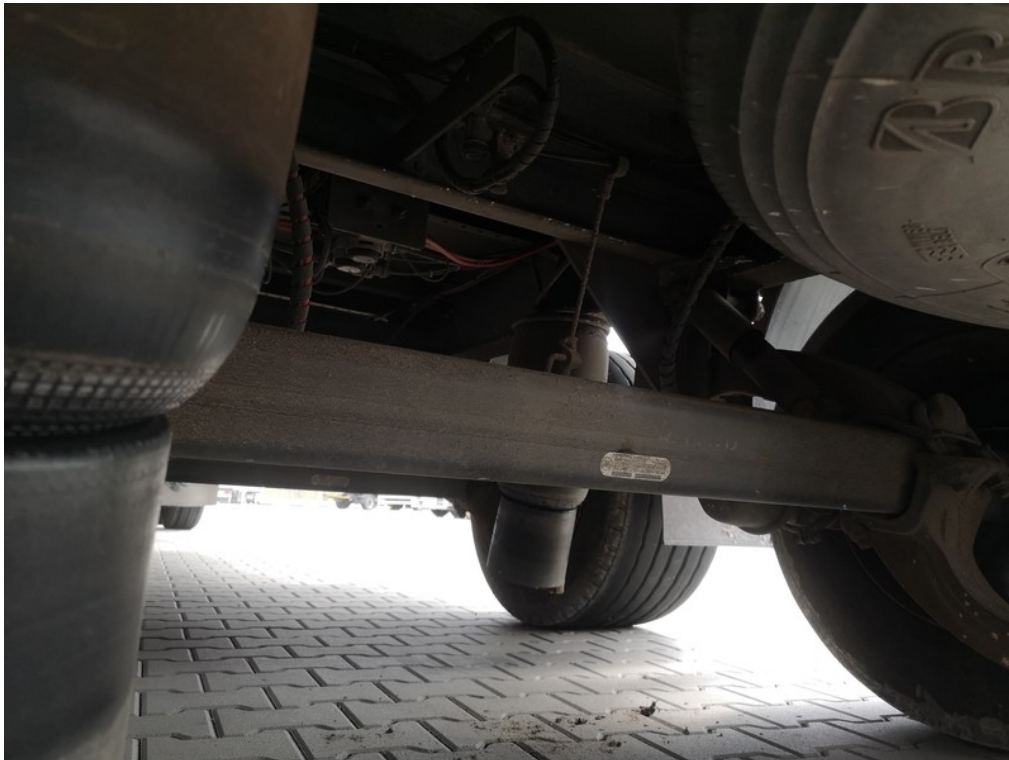
9
 Umístění
 Poškozený díl
 Druh poškození

Ostatní
 Vzduchová soustava
 Únik provozních
 kapalin/náplní

Viz popis k poškození č. 9

Způsob opravy (opatření) Kontrola / další diagnostika
 Poznámka:

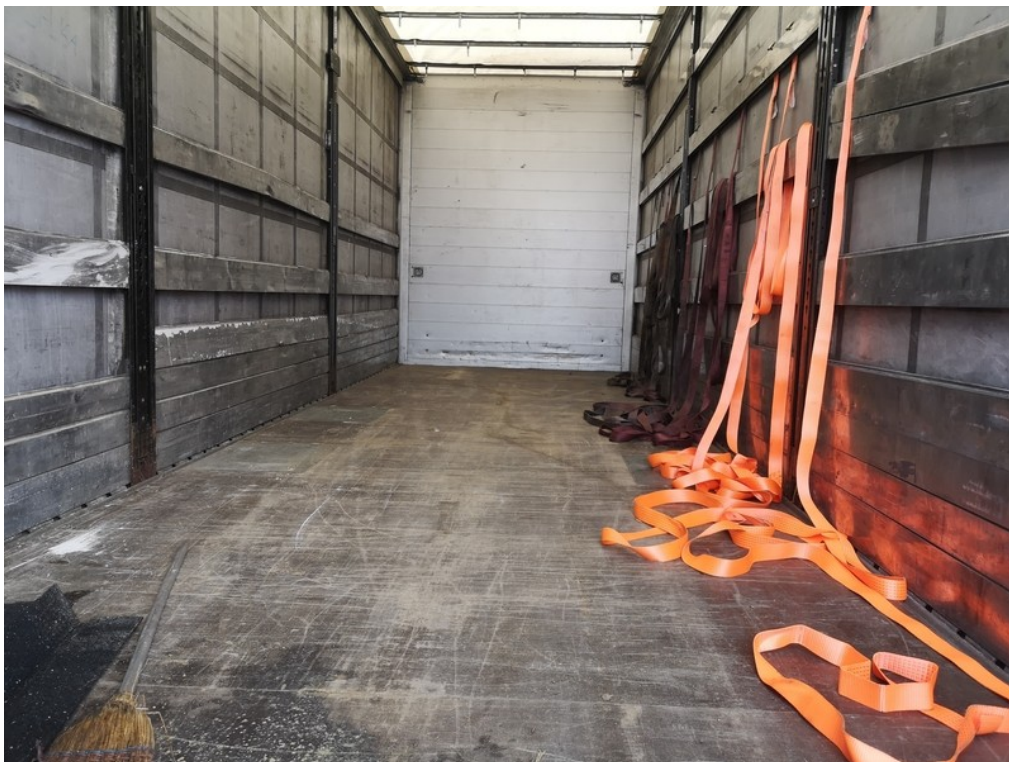
10 Umístění
Poškozený díl
Druh poškození

Ostatní
Nákladový prostor
Deformace

Způsob opravy (opatření) Opravit
Poznámka:
