**DEKRA CZ a.s.**

**ÚDAJE O VOZIDLE**

| RZ: | 9U24816 | VIN: | TKPTV018MH0002596 |

## SEZNAM POŠKOZENÍ

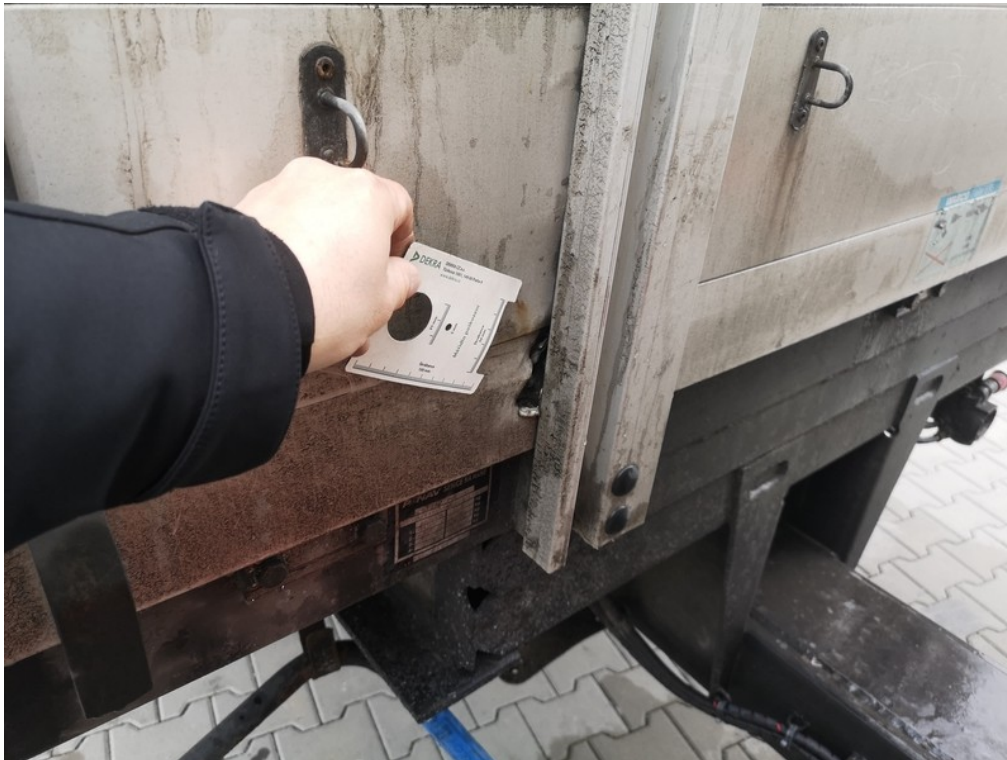
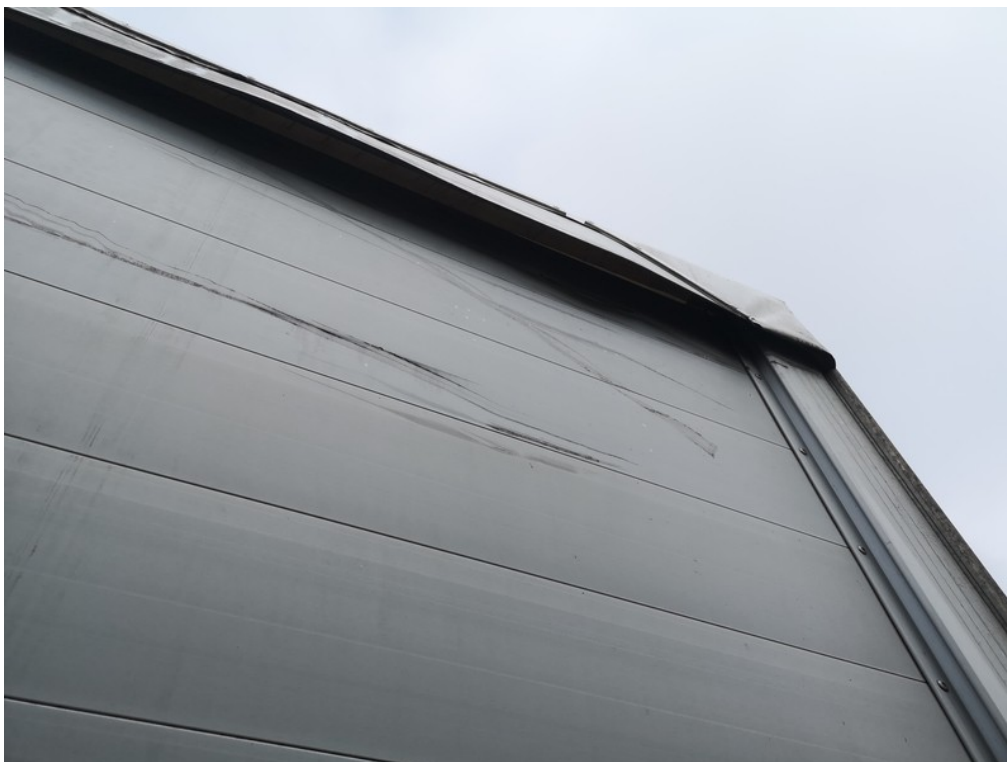
| P.č. | Poškozený díl | Druh poškození | Způsob opravy (opatření) |
|---|---|---|---|
| 1 | Přední čelo | Prasklina | Opravit |

1 Umístění  
Poškozený díl  
Druh poškození

Exteriér (vnější  
prostor)  
Přední čelo  
Prasklina

Způsob opravy (opatření) Opravit  
Poznámka:

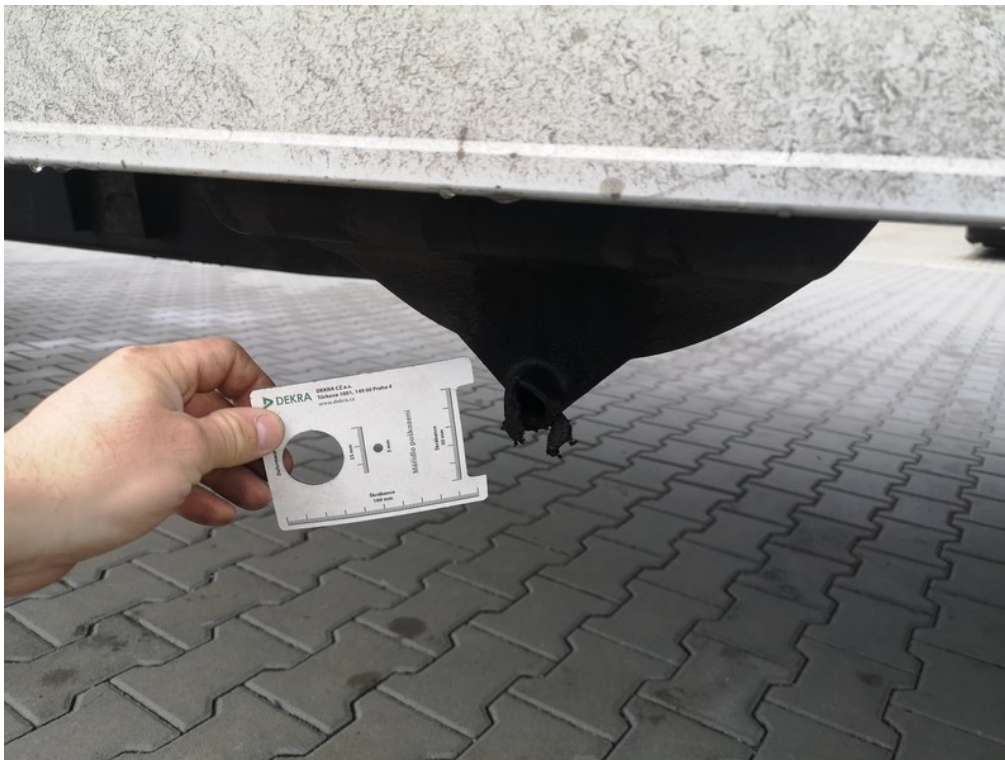
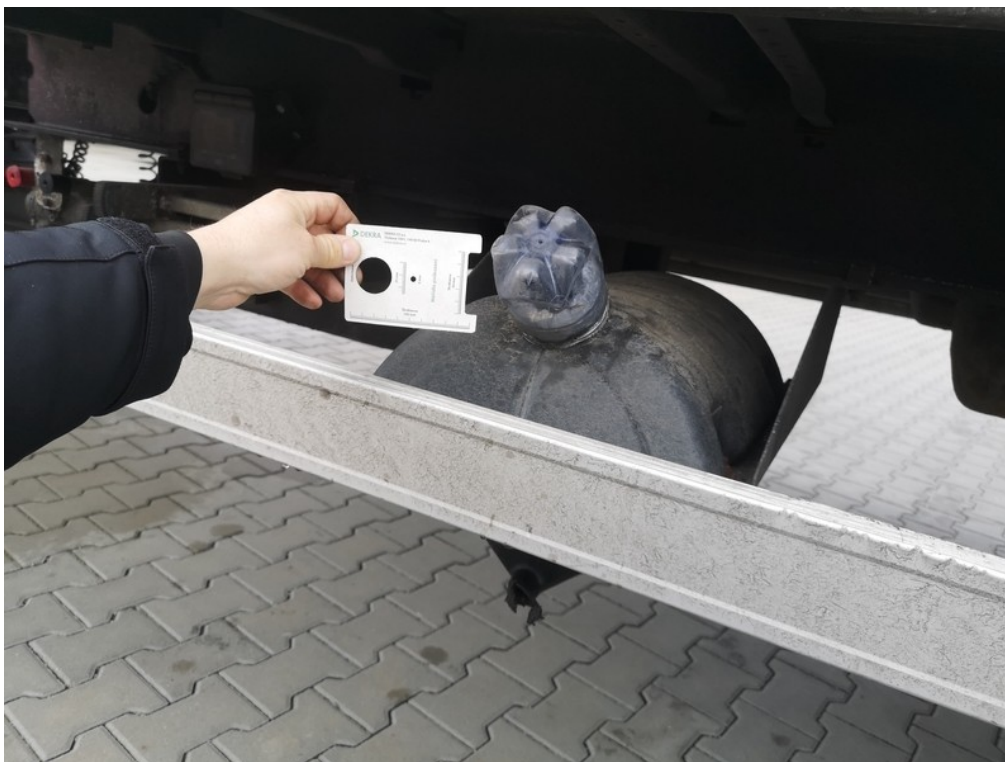
| P.č. | Poškozený díl | Druh poškození | Způsob opravy (opatření) |
|---|---|---|---|
| 2 | Nádrž vody | Prasklina | Vyměnit |

2 Umístění  
Poškozený díl  
Druh poškození

Exteriér (vnější  
prostor)  
Nádrž vody  
Prasklina

Způsob opravy (opatření) Vyměnit  
Poznámka:

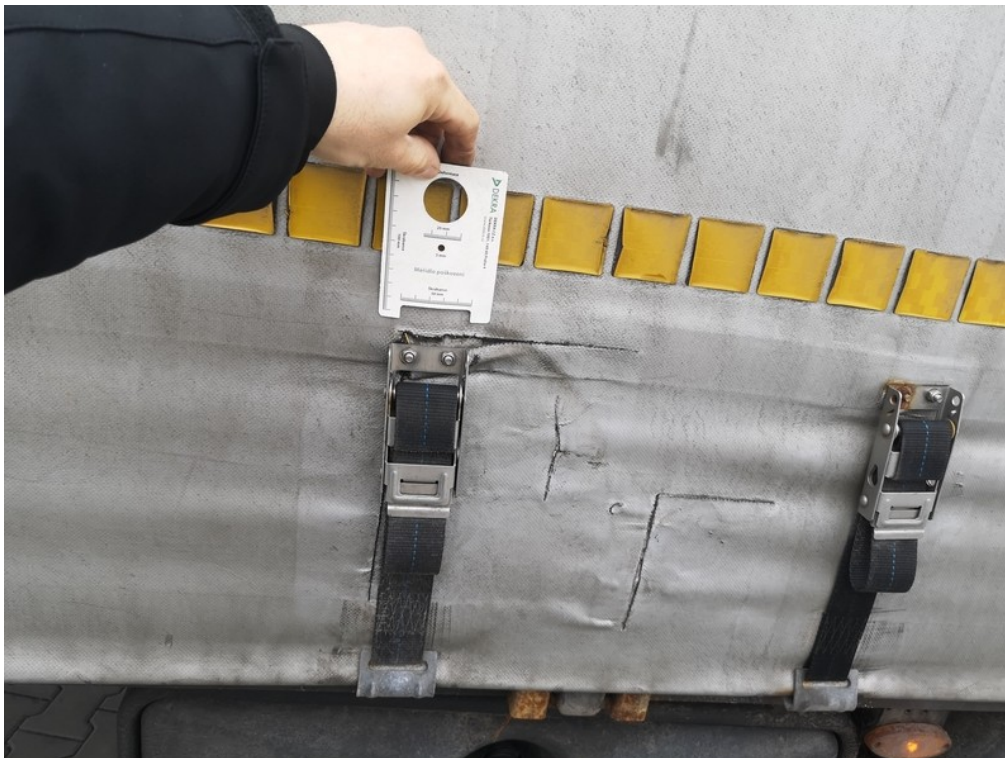
| P.č. | Poškozený díl | Druh poškození | Způsob opravy (opatření) |
|---|---|---|---|
| 3 | L bok plachty | Předchozí zaznamenané poškození | Opravit |

Umístění  
**3** Poškozený díl  
 Druh poškození

Exteriér (vnější prostor)  
 L bok plachty  
 Předchozí zaznamenané poškození

Způsob opravy (opatření) Opravit  
 Poznámka:

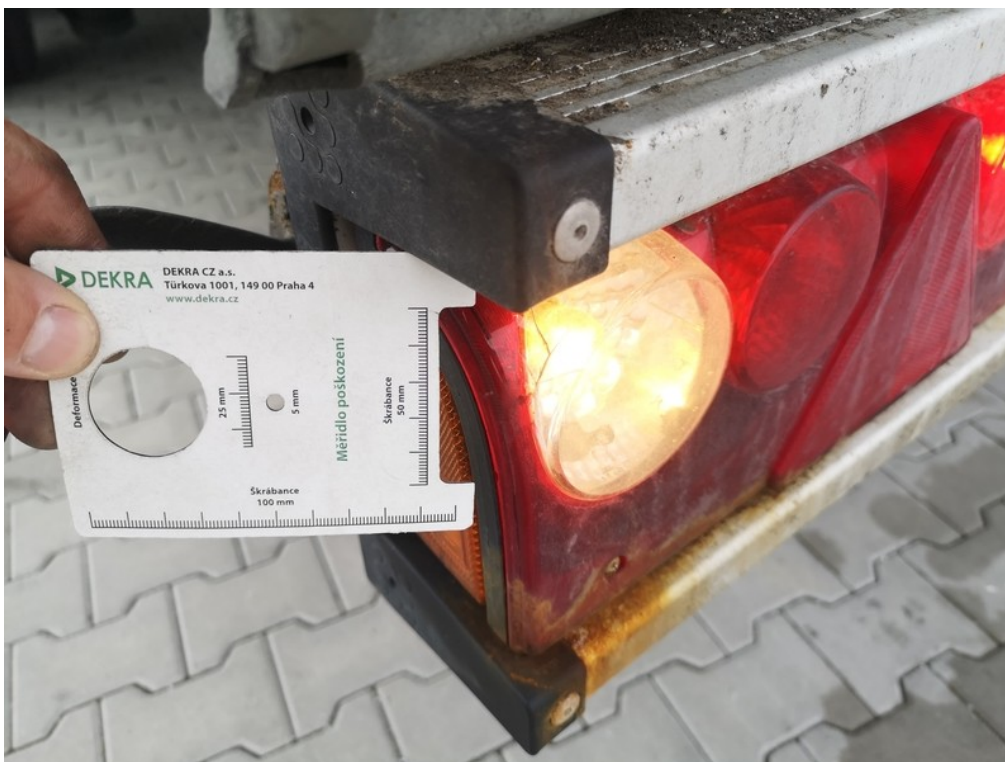
| P.č. | Poškozený díl | Druh poškození | Způsob opravy (opatření) |
|---|---|---|---|
| 4 | Koncové světlo levé | Prasklina | Vyměnit |

Umístění  
**4** Poškozený díl  
 Druh poškození

Exteriér (vnější prostor)  
 Koncové světlo levé  
 Prasklina

Způsob opravy (opatření) Vyměnit  
 Poznámka:

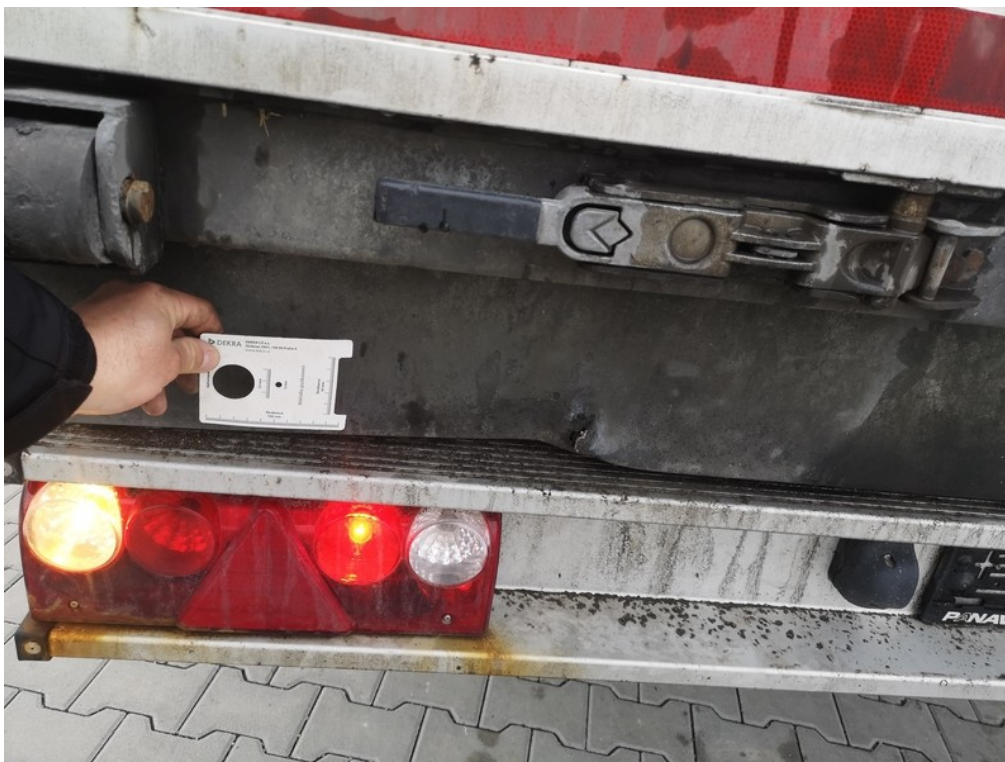
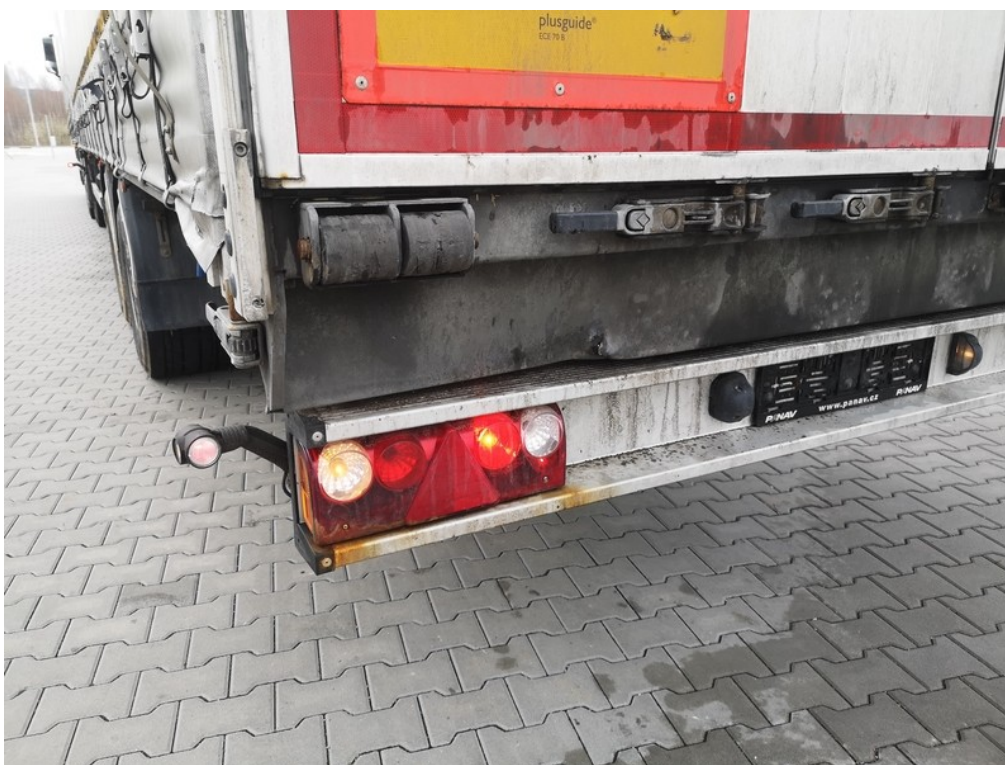
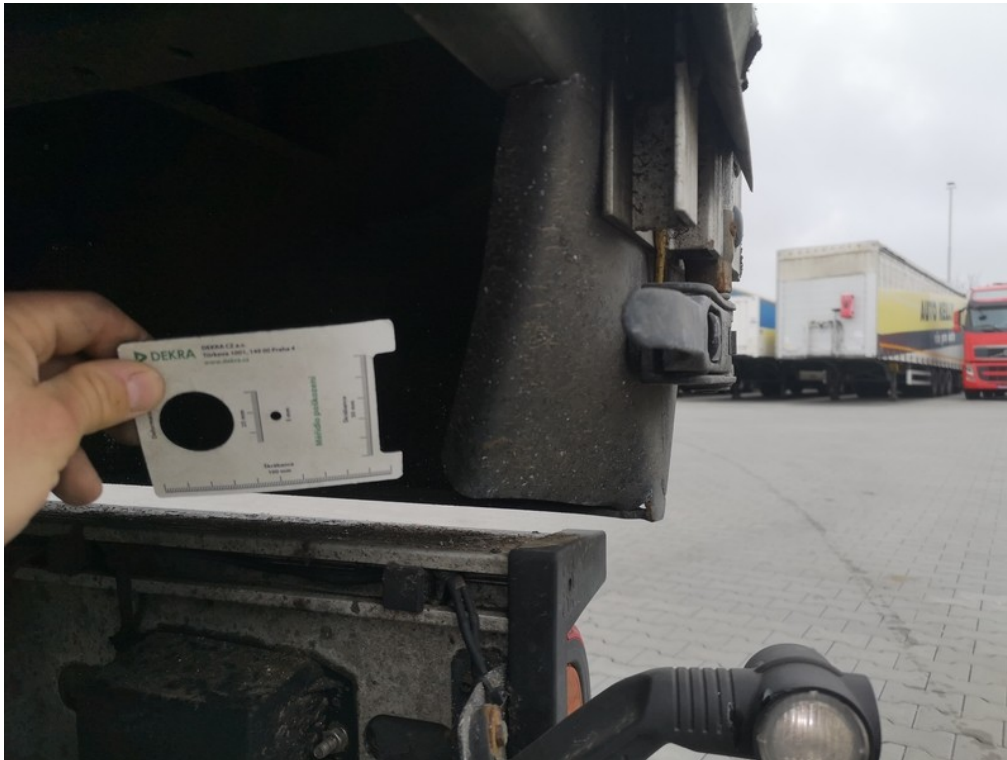
| P.č. | Poškozený díl | Druh poškození | Způsob opravy (opatření) |
|---|---|---|---|
| 5 | Zadní čelo | Deformace | Vyměnit |

5 Umístění  
Poškozený díl  
Druh poškození

Exteriér (vnější  
prostor)  
Zadní čelo  
Deformace

Způsob opravy (opatření) Vyměnit  
Poznámka:

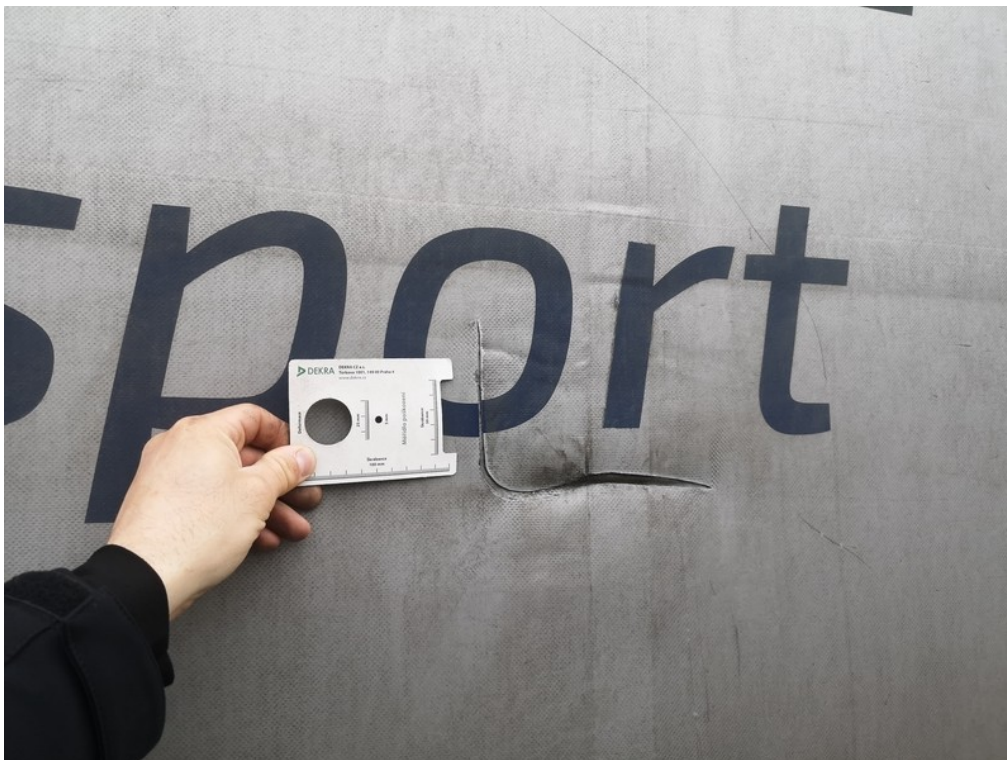
| P.č. | Poškozený díl | Druh poškození | Způsob opravy (opatření) |
|---|---|---|---|
| 6 | P bok plachty | Předchozí zaznamenané poškození | Opravit |

Umístění  
6 Poškozený díl  
Druh poškození

Exteriér (vnější prostor)  
P bok plachty  
Předchozí zaznamenané poškození

Způsob opravy (opatření) Opravit

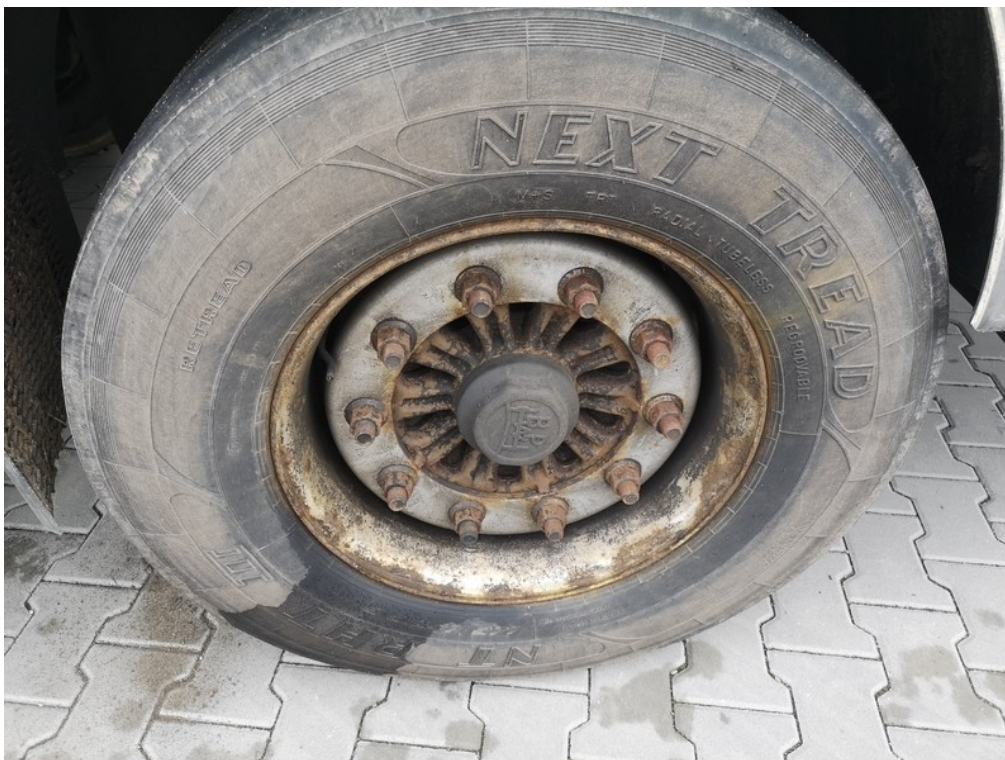
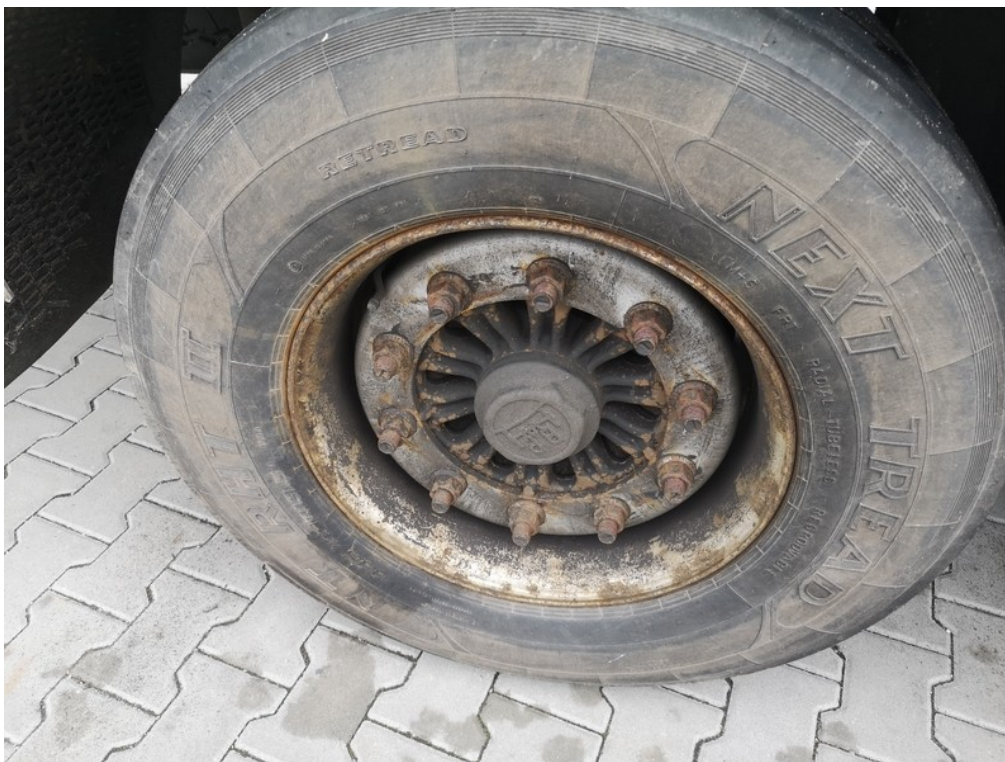
| P.č. | Poškozený díl | Druh poškození | Způsob opravy (opatření) |
|---|---|---|---|
| 7 | Disk kola ocel 3ks | Koroze | Opravit |

7 Umístění  
Poškozený díl  
Druh poškození

Exteriér (vnější  
prostor)  
Disk kola ocel 3ks  
Koroze

Způsob opravy (opatření) Opravit  
Poznámka:

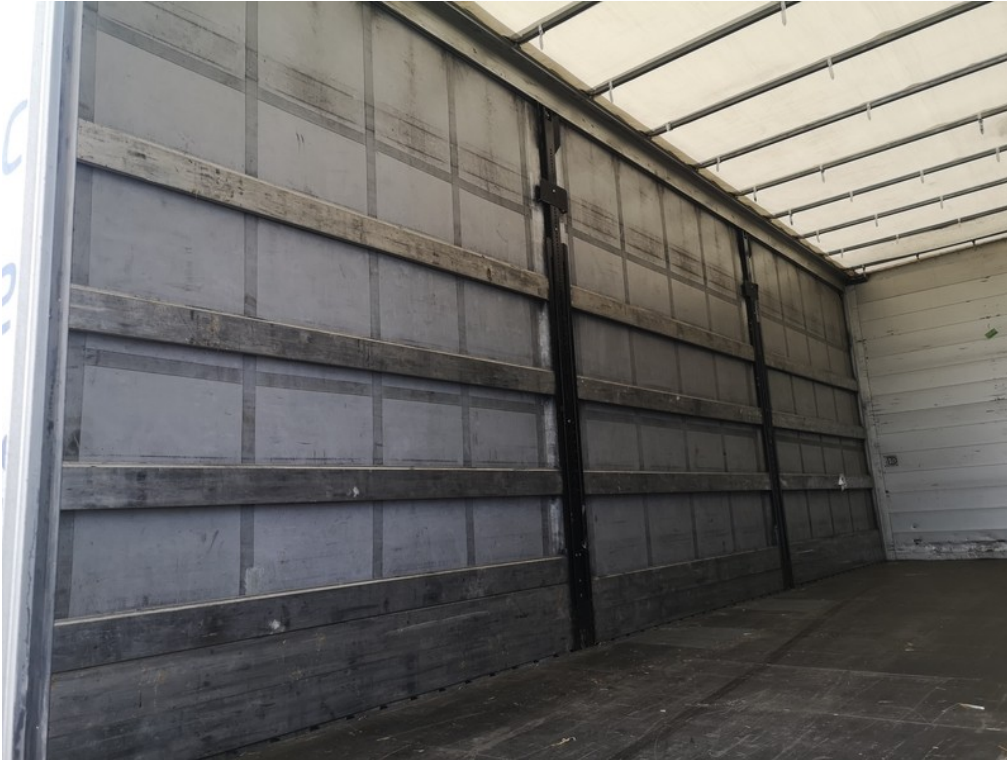
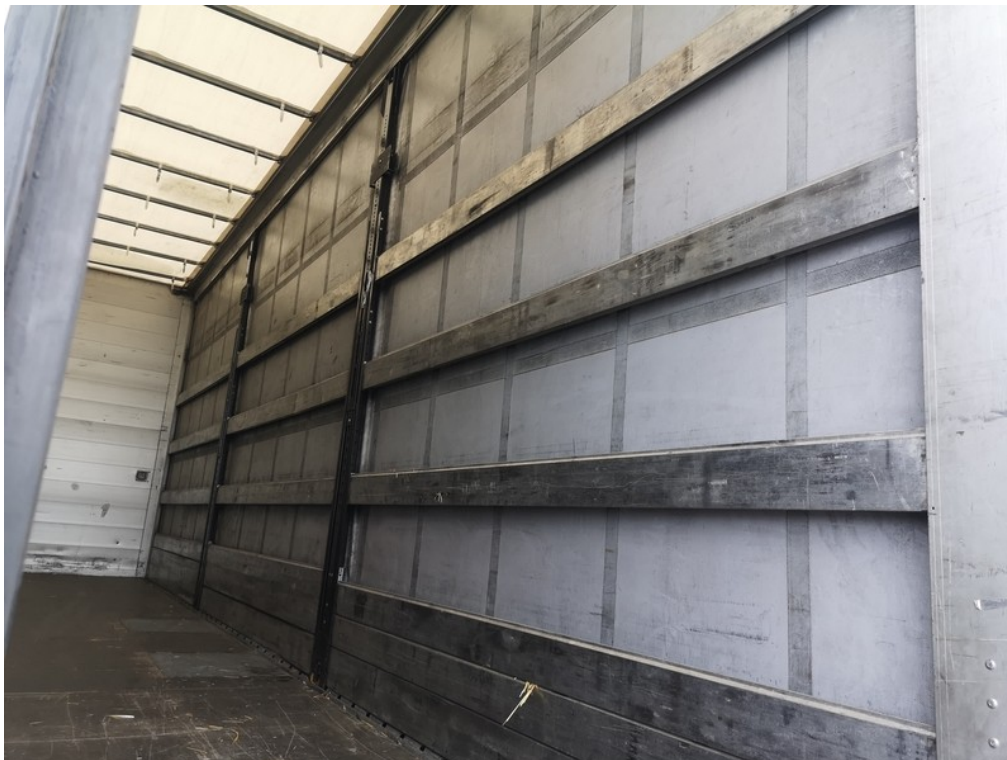
| P.č. | Poškozený díl | Druh poškození | Způsob opravy (opatření) |
|---|---|---|---|
| 8 | Alu boční příčky | Nekompletní | Doplnit/dodat |

8 Umístění  
Poškozený díl  
Druh poškození

Interiér (vnitřní  
prostor)  
Alu boční příčky  
Nekompletní

Způsob opravy (opatření) Doplnit/dodat  
Poznámka:

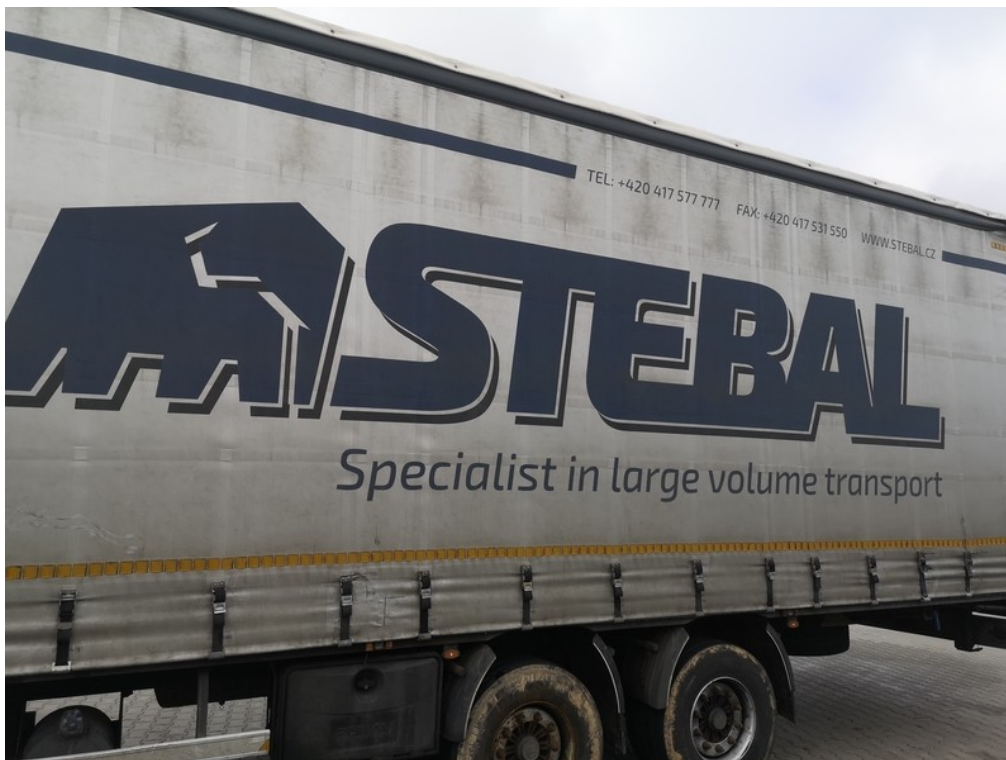
| P.č. | Poškozený díl | Druh poškození | Způsob opravy (opatření) |
|---|---|---|---|
| 9 | Celková plocha karoserie | Polepy | Odstranit |

Umístění  
9 Poškozený díl  
Druh poškození

Ostatní  
Celková plocha  
karoserie  
Polepy

Způsob opravy (opatření) Odstranit  
Poznámka:

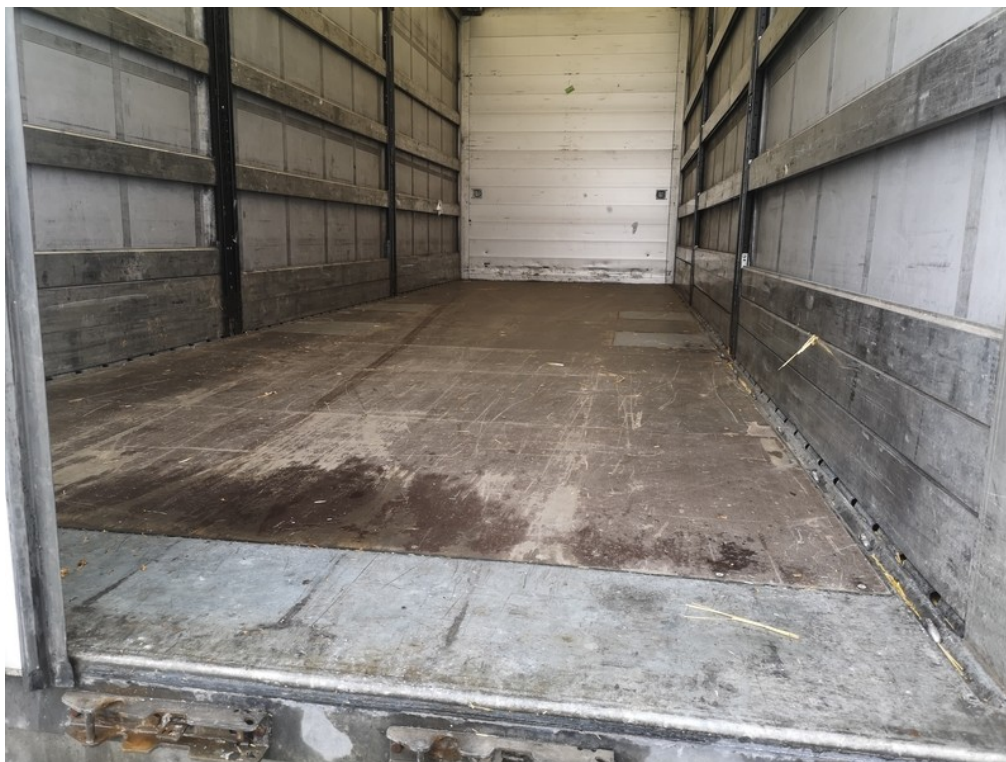
| P.č. | Poškozený díl | Druh poškození | Způsob opravy (opatření) |
|---|---|---|---|
| 10 | Nákladový prostor | Deformace | Opravit |

Umístění  
10 Poškozený díl  
Druh poškození

Ostatní  
Nákladový prostor  
Deformace

Způsob opravy (opatření) Opravit  
Poznámka:
